Nr zlecenia DEKRA: MHC/WAW/53954/24/07/16
Nr zlecenia/szkody:
Data zlecenia: 16-07-2024

Ocena stanu technicznego pojazdu

Eurotax-Kod EC	Marka, model, typ pojazdu				Rodzaj nadwozia
0110913	TOYOTA, Auris TS Kombi 15-19, Auris 1.33 VVT-i Active				KOM
Rodzaj silnika	Pojemność [ccm]	Moc [KM/kW]	Skrzynia biegów	Stan licznika [km] (odczytany)	Ilość drzwi/miejsc
z zapłonem iskrowym	1329	99/73	manualna	115 464	5/5
Nr rej. pojazdu	Nr nadwozia (VIN)		Data 1-rej./rok prod.	Następne bad. tech.	Lakier
WE123UR	SB1ZT3JE90E052213		31-10-2018/2018	27-10-2024	biały/UNI

Data oględzin: 23-07-2024

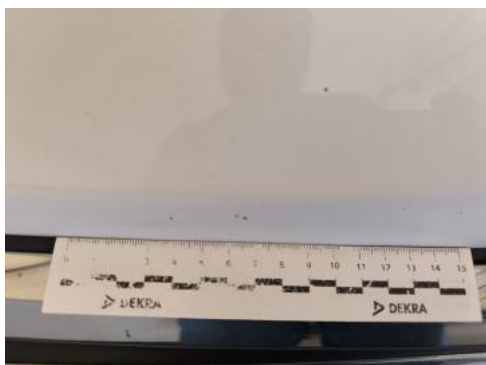
Fot. 37
Pokrywa komory silnika - Rysa/odprysk 1

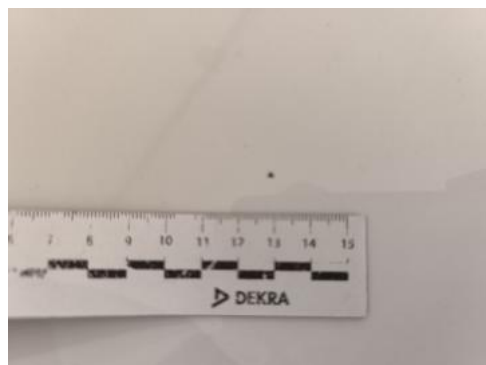
Fot. 38
Pokrywa komory silnika() - Rysa/odprysk 3

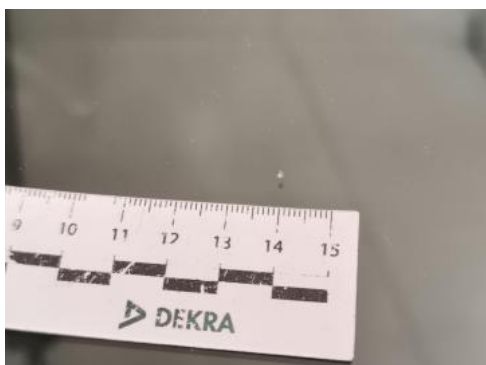
Fot. 39
Szyba czołowa - Rysa/odprysk 1

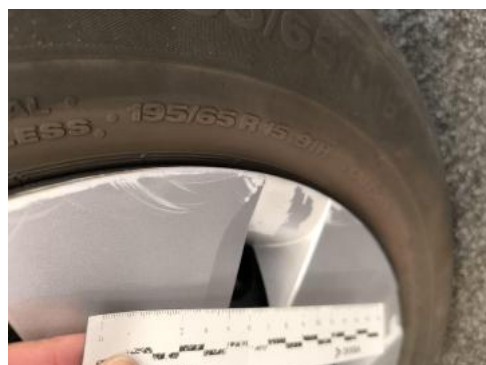
Fot. 40
Kołpak przedni P - Rysa/odprysk 1

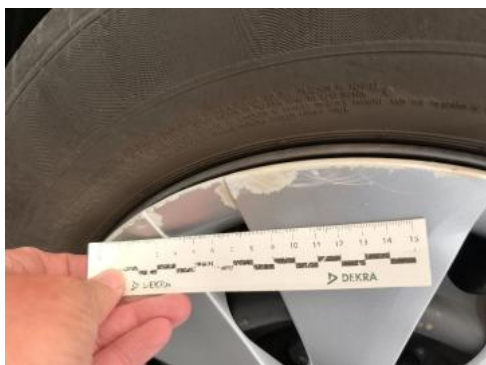
Fot. 41
Kołpak przedni P() - Rysa/odprysk 3

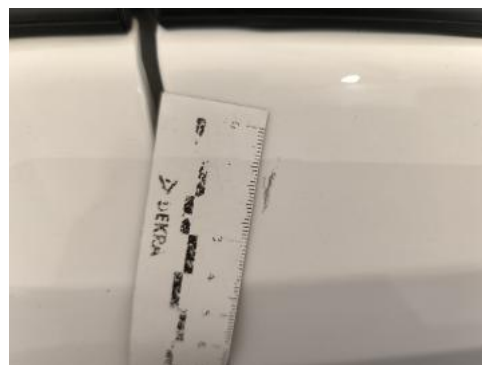
Fot. 42
Drzwi przednie P - Rysa/odprysk 1

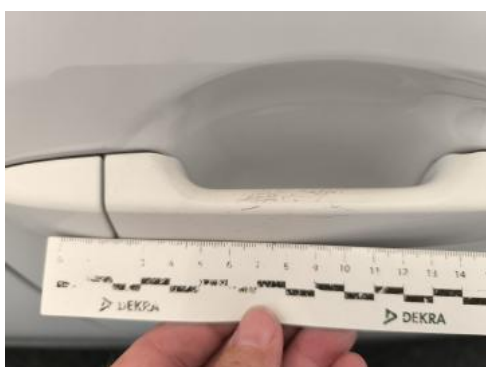
Fot. 43
Klamka drzwi prz P - Rysa/odprysk 1

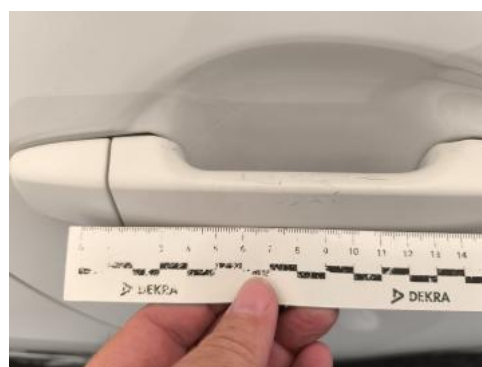
Fot. 44
Klamka drzwi tyl P - Rysa/odprysk 1

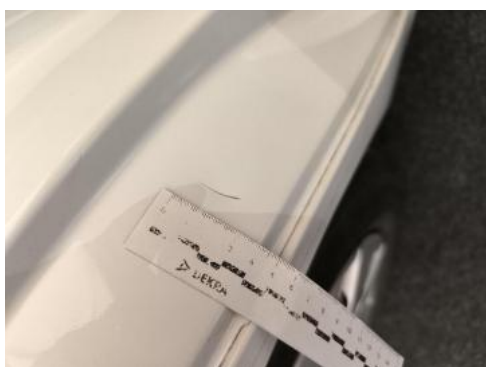
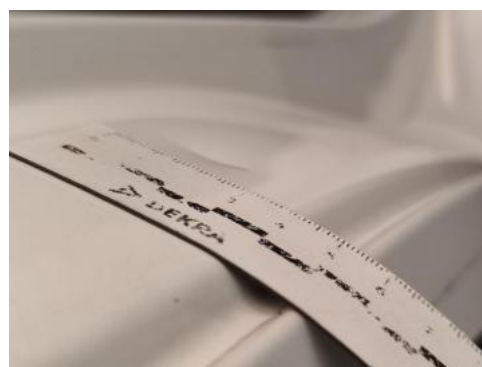
Poz.	Nazwa części	Nr katalogowy	Opis uszkodzenia	Czas [rbg]
1	Dach	6311102391	odpryski lakieru, ślady korozji	
2	Próg/Słupek środkowy (B) R	6131102271	wgniecenie, zarysowanie	1
3	Okladzina zderzaka tylnego	521590Z927	liczne, rysa/odprysk

Fot. 45
Próg P - zdjęcie pogłądowe 2

Fot. 46
Próg P - Wgniecenie/odkształcenie 1

Poz.	Nazwa części	Rodzaj lakierowania	Opis uszkodzenia	NS [%]
1	Słupek środkowy (B) kompletny R	III

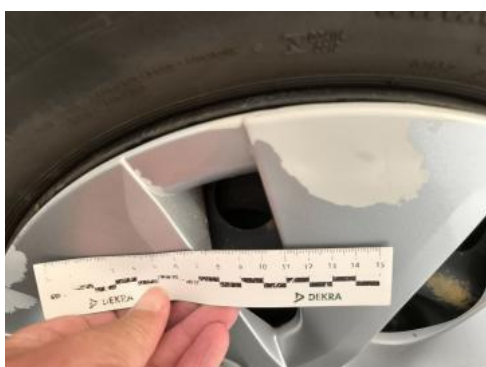
Fot. 47
Kołpak tylny P - Rysa/odprysk 1

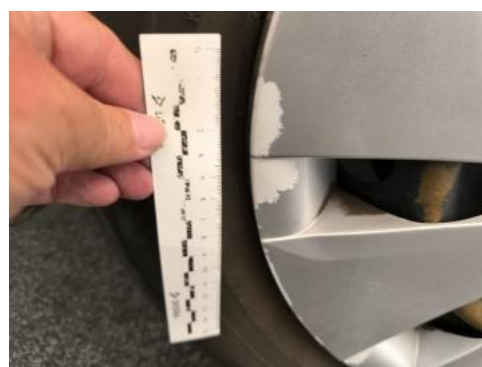
Fot. 48
Kołpak tylny P() - Rysa/odprysk 3

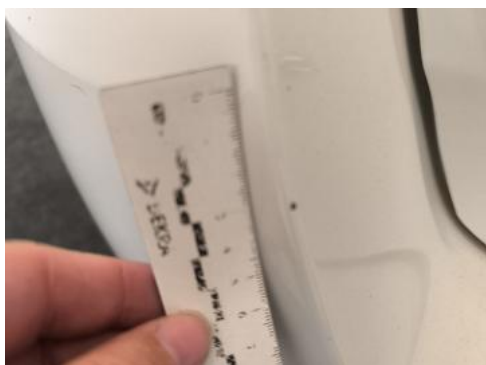
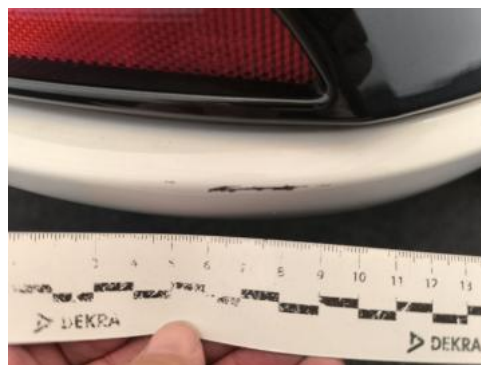
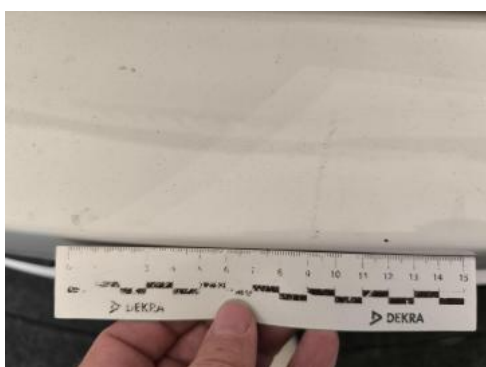
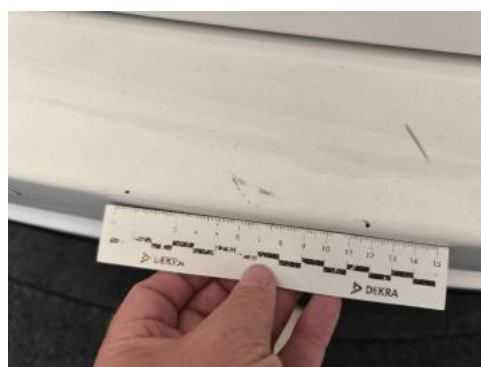
Fot. 49
Zderzak tylny - zdjęcie poglądowe 2

Fot. 50
Zderzak tylny - Rysa/odprysk 1

Fot. 51
Zderzak tylny - Rysa/odprysk 2

Fot. 52
Zderzak tylny() - Rysa/odprysk 3

2	Dach, część środkowa	III		
3	Zderzak tylny, kompletny k/d-e	K3

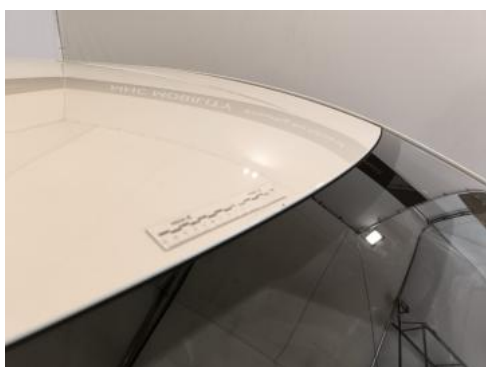
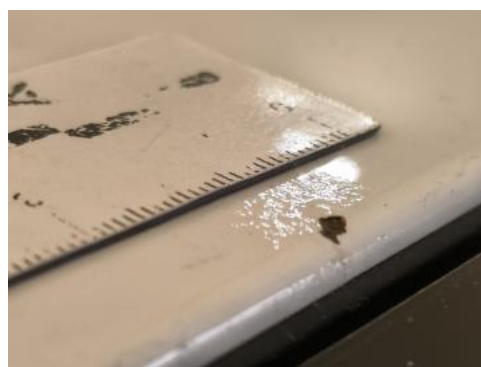
Fot. 53
Dach - zdjęcie poglądowe 2

Fot. 54
Dach - Rysa/odprysk 1

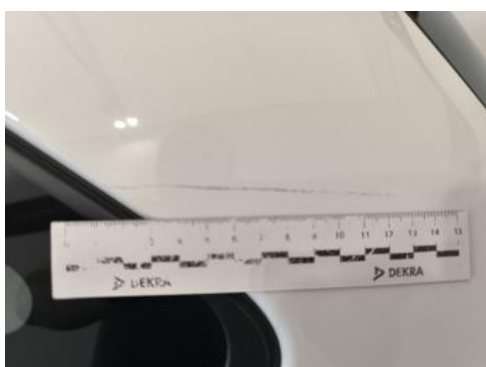
Fot. 55
Błotnik tylny L / Ściana boczna L - Rysa/odprysk 1

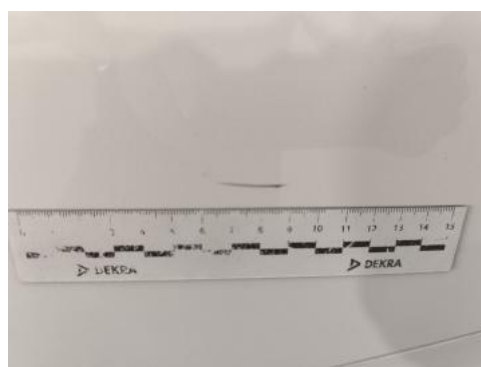
Fot. 56
Błotnik tylny L / Ściana boczna L() - Rysa/odprysk 3

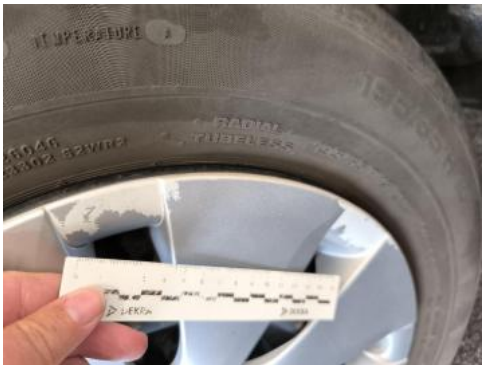
Fot. 57
Kołpak tylny L - Rysa/odprysk 1

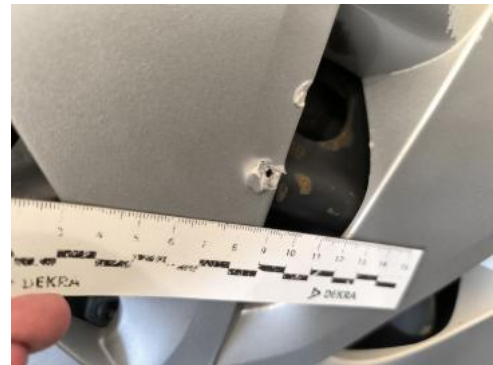
Poz.	Nazwa części	Nr katalogowy	Opis uszkodzenia	NS [%]
1	Kołpak koła tył L	4260202340	pęknięcie	
2	Boczek tapicerski drzwi kpl. L	6764002V10C9	pęknięcie/rozerwanie

Fot. 58
Kołpak tylny L - Pęknięcie/rozerwanie 1

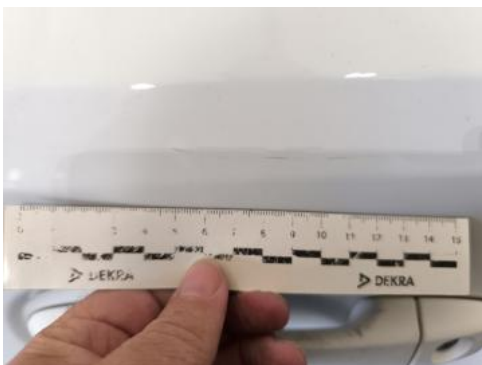
Fot. 59
Drzwi przed L - Rysa/odprysk 1

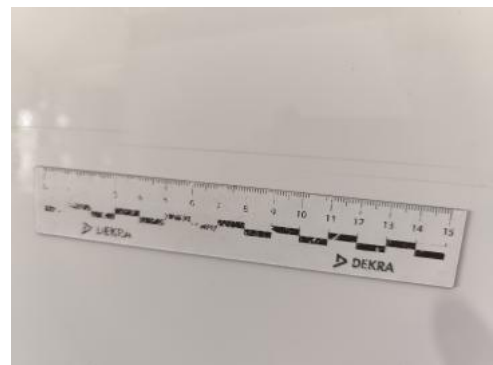
Fot. 60
Drzwi tylne L - Rysa/odprysk 1

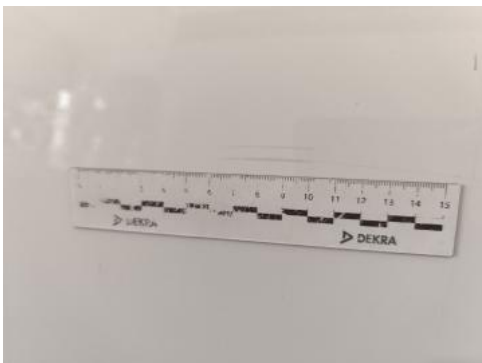
Fot. 61
Drzwi tylne L() - Rysa/odprysk 3

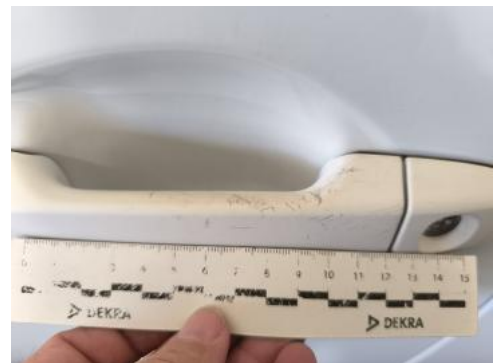
Fot. 62
Klamka drzwi prz L - Rysa/odprysk 1

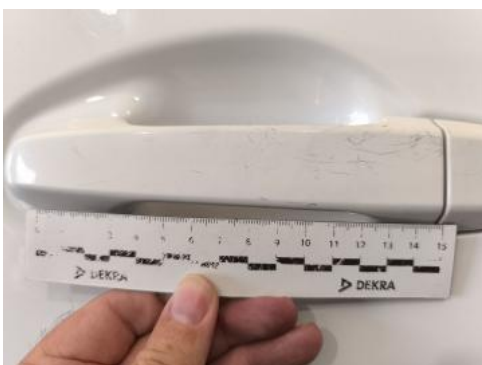
Fot. 63
Klamka drzwi tyl L - Rysa/odprysk 1

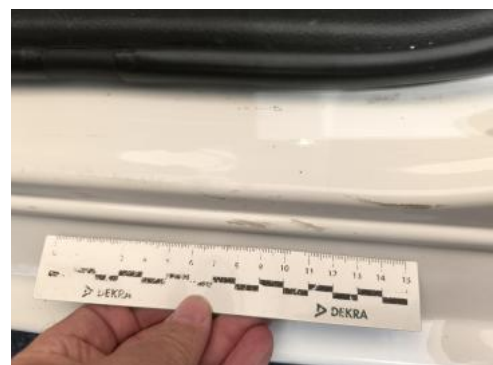
Fot. 64
Próg L - Rysa/odprysk 1

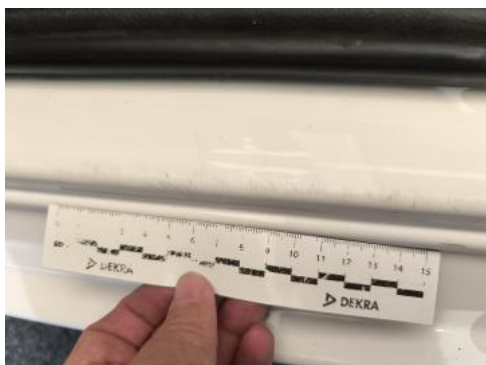
Fot. 65
Próg L() - Rysa/odprysk 3

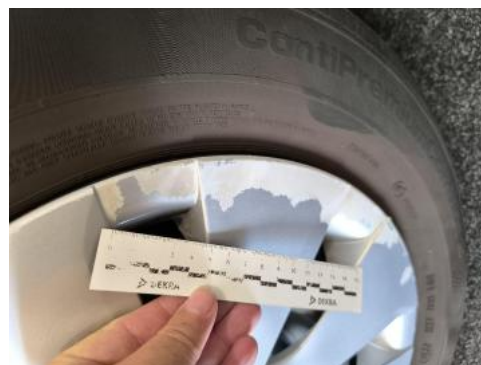
Fot. 66
Kołpak przedni L - Rysa/odprysk 1

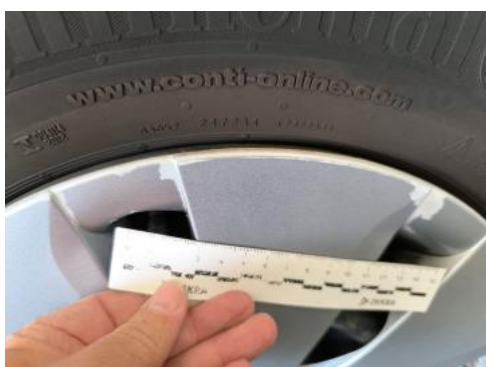
Fot. 67
Kołpak przedni L() - Rysa/odprysk 3

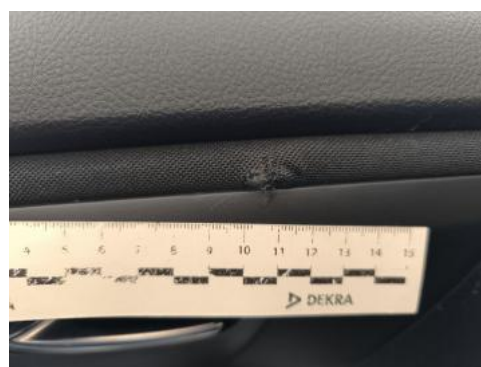
Fot. 68
Tapicerka drzwi tylnych L - Pęknięcie/rozerwanie 1
