Nr zlecenia DEKRA: MHC/WAW/50681/24/07/03
Nr zlecenia/szkody:
Data zlecenia: 03-07-2024

Ocena stanu technicznego pojazdu

Eurotax-Kod EC	Marka, model, typ pojazdu				Rodzaj nadwozia
0119078	TOYOTA, Corolla 16-19, Corolla 1.33 Active				sedan
Rodzaj silnika	Pojemność [ccm]	Moc [KM/kW]	Skrzynia biegów	Stan licznika [km] (odczytany)	Ilość drzwi/miejsc
z zapłonem iskrowym	1329	99/73	manualna	69 119	4/5
Nr rej. pojazdu	Nr nadwozia (VIN)		Data 1-rej./rok prod.	Następne bad. tech.	Lakier
WE529UP	NMTBT3JEX0R055871		29-10-2018/2018	20-10-2024	biały/2-warstwowa

Data oględzin: 15-07-2024

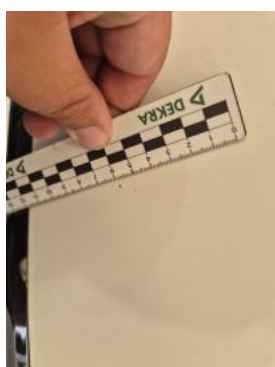
Poz.	Nazwa części	Nr katalogowy	Opis uszkodzenia	Czas [rbg]
1	Okladzina zderzaka przedniego	521190Z970	rysa/odprysk	
2	Pokrywa przednia	5330102300	rysa/odprysk	
3	Szyba przednia barwiona	5610102D10	rysa/odprysk	
4	Dach	6311102450	rysa/odprysk	
5	Drzwi przednie (nieuzbrojone) L	6700202390	rysa/odprysk	
6	Próg/Słupek środkowy (B) L	6131202270	rysa/odprysk	
7	Kołpak koła tył L	4260202340	rysa/odprysk

Fot. 31
Pokrywa komory silnika - Rysa/odprysk 1

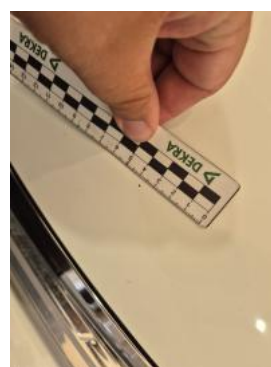
Fot. 32
Pokrywa komory silnika - Rysa/odprysk 2

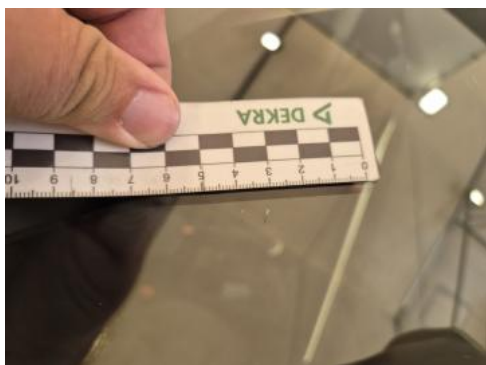
Fot. 33
Szyba czołowa - Rysa/odprysk 1

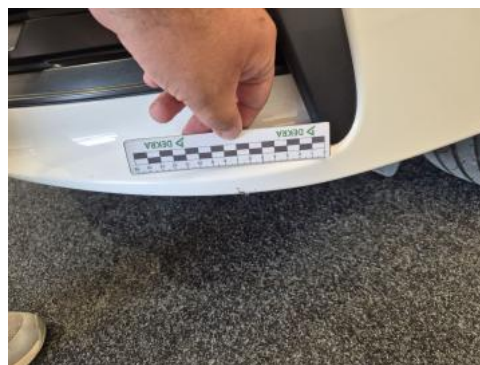
Fot. 34
Zderzak - Rysa/odprysk 1

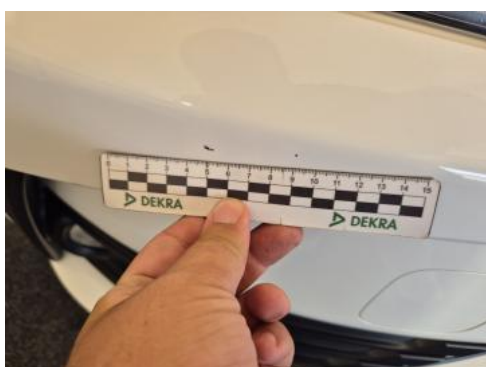
Fot. 35
Zderzak - Rysa/odprysk 2

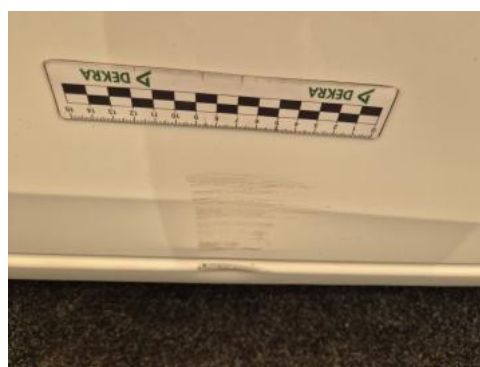
Poz.	Nazwa części	Nr katalogowy	Opis uszkodzenia	Czas [rbg]
1	Drzwi przednie (nieuzbrojone) R	6700102390	wgniecenie	2.2
2	Próg/Słupek środkowy (B) R	6131102280	wgniecenie	2
3	Okładzina zderzaka tylnego	5215902999	liczne, rysa/odprysk

Fot. 36
Drzwi przednie P - Wgniecenie/odkształcenie 1

Poz.	Nazwa części	Rodzaj lakierowania	Opis uszkodzenia	NS [%]
1	Drzwi przednie, część dolna F R	III		
2	Próg R	I		
3	Zderzak tylny, kompletny k	K3

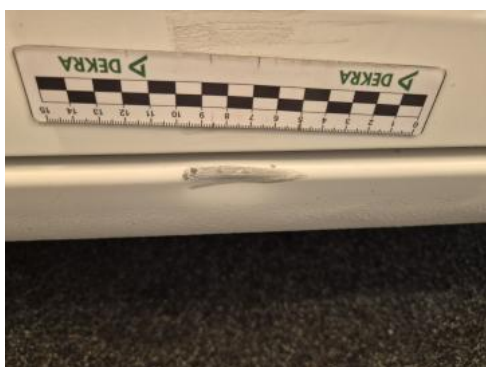
Fot. 37
Próg P - Wgniecenie/odkształcenie 1

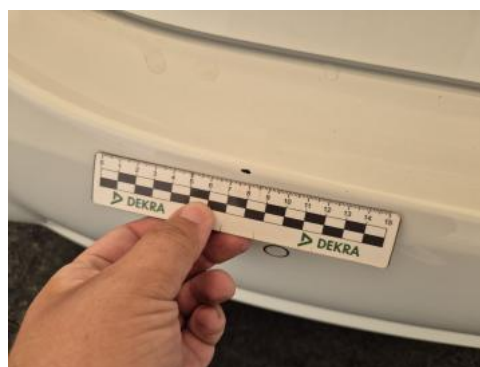
Fot. 38
Zderzak tylny - Rysa/odprysk 1

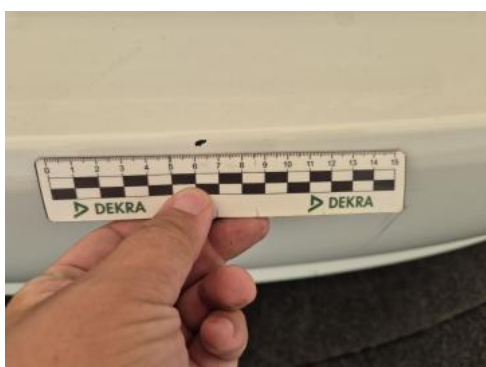
Fot. 39
Zderzak tylny - Rysa/odprysk 2

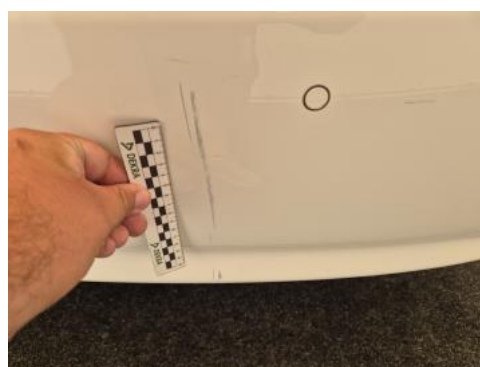
Fot. 40
Zderzak tylny() - Rysa/odprysk 3

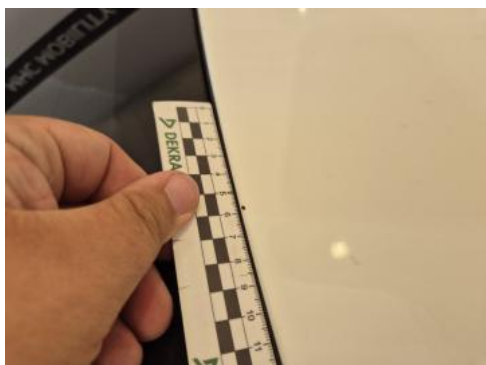
Fot. 41
Dach - Rysa/odprysk 1

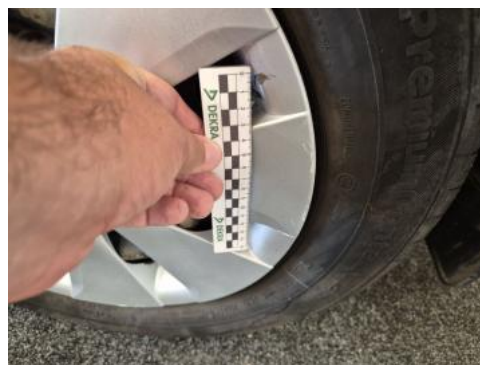
Fot. 42
Kołpak tylny L - Rysa/odprysk 1

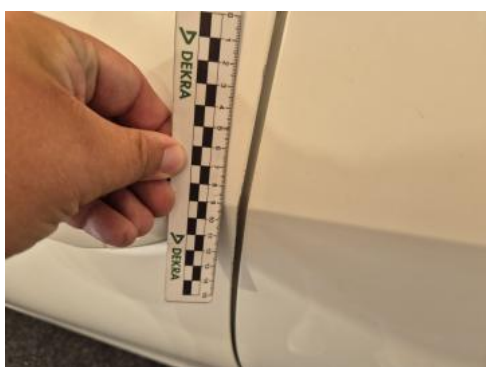
Fot. 43
Drzwi przed L - Rysa/odprysk 1

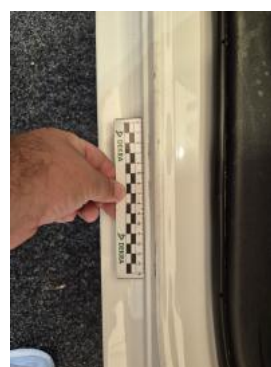
Fot. 44
Próg L - Rysa/odprysk 1

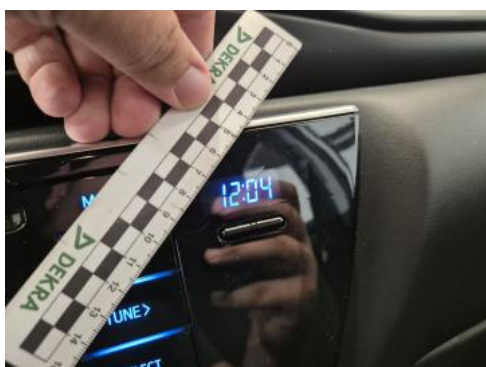
Poz.	Nazwa części	Nr katalogowy	Opis uszkodzenia	NS [%]
1	Nakładka radia	5540602640	pęknięcie

Fot. 45
Konsola środkowa - Pęknięcie/rozerwanie 1
