## Ocena stanu technicznego pojazdu

| 0133128 | <b>SKODA, Fabia III Kombi 18-22, Fabia 1.0 Ambition</b> | | | | KOM |
| WE456WR | TMBJB6NJ1KZ151107 | | 09-07-2019/2019 | 01-07-2024 | niebieski/UNI |

**Data oględzin:** 22-04-2024

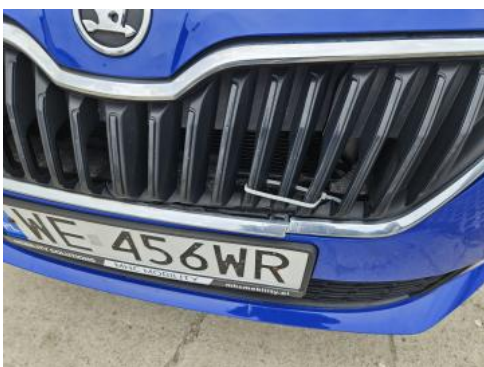
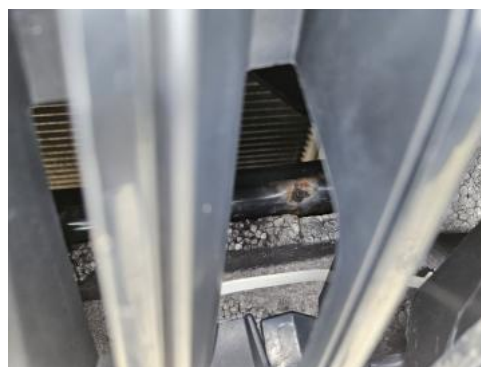
Krata zderzaka prz. - zdjęcie poglądowe 1

Krata zderzaka prz. - zdjęcie poglądowe 2

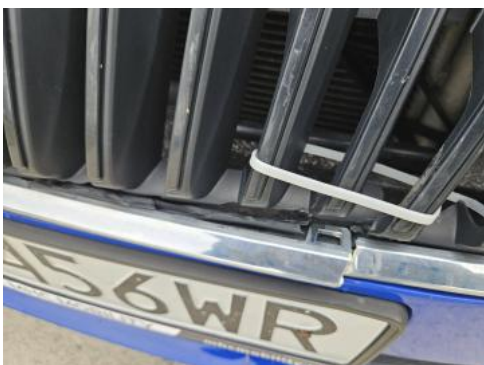
**Fot. 37**

| Poz. | Nazwa części | Nr katalogowy | Opis uszkodzenia | NS [%] |
|---|---|---|---|---|
| 3 | Ośłona chłodnicy | 6V0853653C9B9 | pęknięcie | |

Krata zderzaka prz. - Pęknięcie/rozerwanie 1

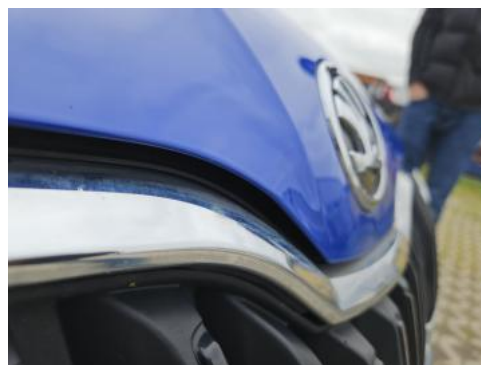
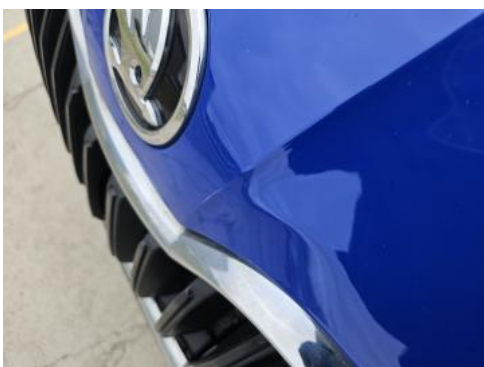
Pokrywa komory silnika - zdjęcie poglądowe 1

Pokrywa komory silnika - zdjęcie poglądowe 2

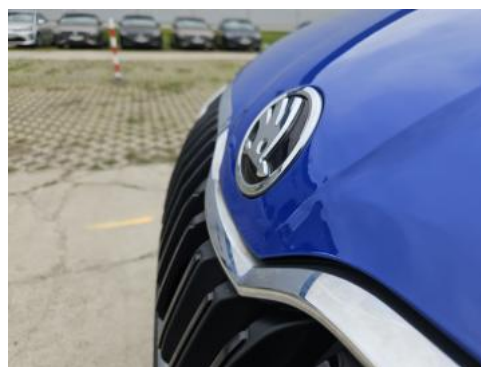
**Fot. 40**

| Poz. | Nazwa części | Nr katalogowy | Opis uszkodzenia | Czas [rbg] |
|---|---|---|---|---|
| 2 | Pokrywa przednia | 6V0823031F | wgniecenie | 2.5 |

Pokrywa komory silnika - Wgniecenie/odkształcenie 1

| Poz. | Nazwa części | Rodzaj lakierowania | Opis uszkodzenia | NS [%] |
|---|---|---|---|---|
| 2 | Pokrywa przednia | III | | |

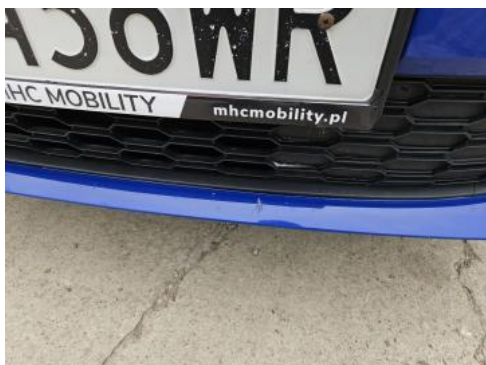
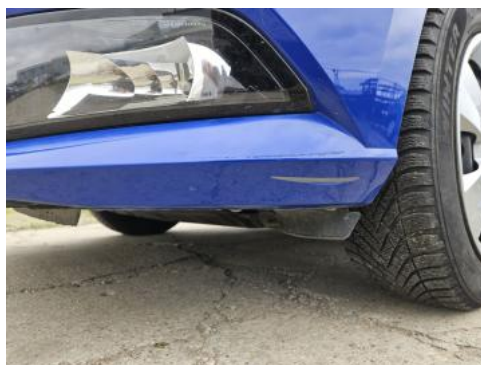
Zderzak - zdjęcie poglądowe 1

Zderzak - zdjęcie poglądowe 2

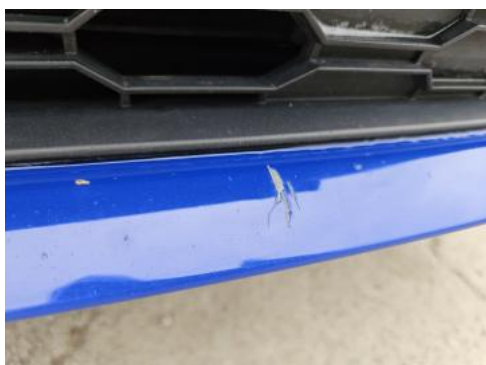
**Fot. 43**

| Poz. | Nazwa części | Nr katalogowy | Opis uszkodzenia | Czas [rbg] |
|---|---|---|---|---|
| 1 | Okładzina zderzaka przedniego | 6V0807221F | liczne, rysa/odprysk | |

Zderzak - Rysa/odprysk 1

| Poz. | Nazwa części | Rodzaj lakierowania | Opis uszkodzenia | NS [%] |
|---|---|---|---|---|
| 1 | Zderzak przedni k | K3 | | |

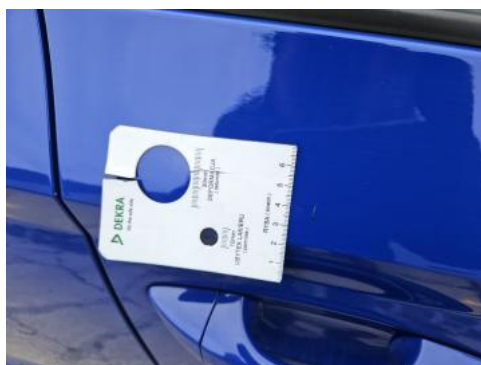
**Fot. 44**

Drzwi przednie P - zdjęcie poglądowe 2

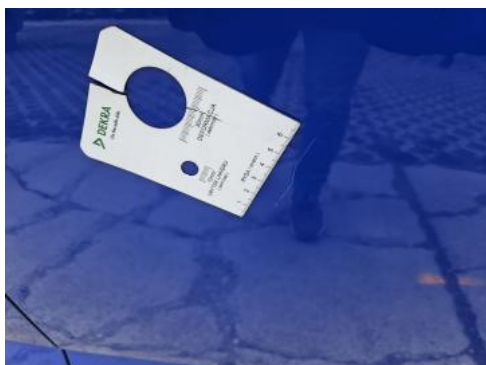
**Fot. 45**

| Poz. | Nazwa części | Nr katalogowy | Opis uszkodzenia | Czas [rbg] |
|---|---|---|---|---|
| 1 | Drzwi przednie (nieuzbrojone) R | 6V0831056A | rysa/odprysk | |

Drzwi przednie P - Rysa/odprysk 1

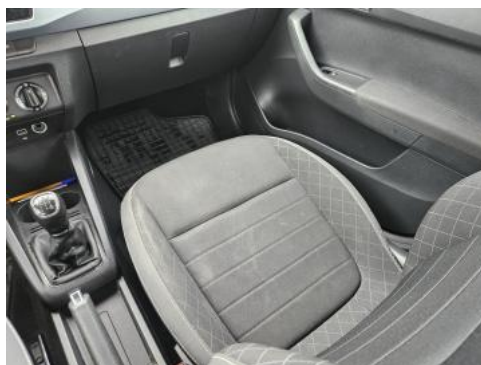
**Fot. 46**

| Poz. | Nazwa części | Nr katalogowy | Opis uszkodzenia | Czas [rbg] |
|---|---|---|---|---|
| 2 | Tapicerka siedziska 1.rząd R | 6V0881405AERWG | zabrudzenie | |

Fotel prz. praw. - Inne 1
