## Ocena stanu technicznego pojazdu

| 0142127 | <b>SKODA, Octavia IV Kombi 20-24, Octavia 2.0 TDI Style DSG</b> | | | | KOM |
| WW9109W | TMBJJ7NX9MY073925 | | 08-06-2021/2020 | 31-05-2026 | srebrny/METALIK |

**Data oględzin:** 03-12-2025

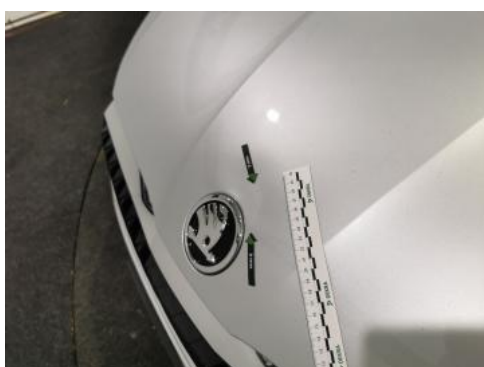
| Poz. | Nazwa części | Nr katalogowy | Opis uszkodzenia | Czas [rbg] |
|---|---|---|---|---|
| 1 | Pokrywa przednia | 5E3823031A | wgniecenie | 2 |

**Fot. 39**  
Pokrywa komory silnika - Wgniecenie/odkształcenie 1

| Poz. | Nazwa części | Rodzaj lakierowania | Opis uszkodzenia | NS [%] |
|---|---|---|---|---|
| 2 | Pokrywa przednia | III | | |

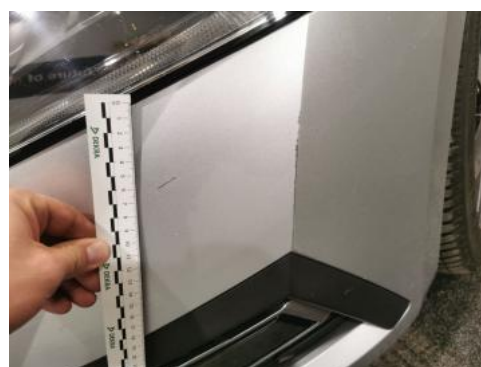
| Poz. | Nazwa części | Nr katalogowy | Opis uszkodzenia | NS [%] |
|---|---|---|---|---|
| 1 | Okładzina zderzaka przedniego | 5E3807221 | głębokie, wgniecenie, zarysowanie | |

**Fot. 40**  
Zderzak - Rysa/odprysk 1

| Poz. | Nazwa części | Rodzaj lakierowania | Opis uszkodzenia | NS [%] |
|---|---|---|---|---|
| 1 | Zderzak przedni k | K1R | | |

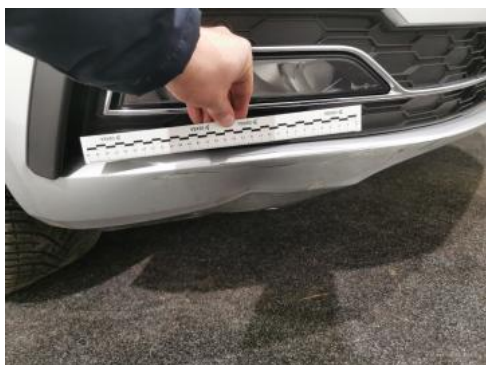
Zderzak - Wgniecenie/odkształcenie 1

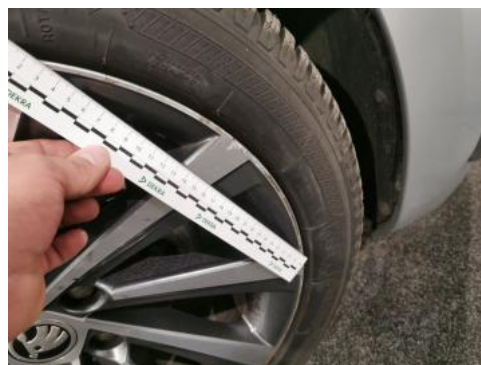
| Poz. | Nazwa części | Nr katalogowy | Opis uszkodzenia | Czas [rbg] |
|---|---|---|---|---|
| 10 | Felga koła przedniego prawego | | rysa/odprysk | 0.01 |

Felga aluminiowa przednia P - Rysa/odprysk 1

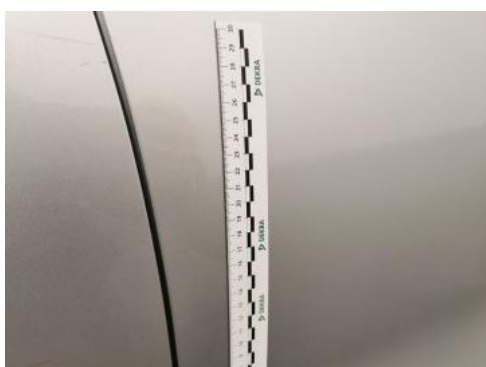
| Poz. | Nazwa części | Nr katalogowy | Opis uszkodzenia | Czas [rbg] |
|---|---|---|---|---|
| 1 | Drzwi przednie (nieuzbrojone) R | 5E3831052B | rysa/odprysk | |

Drzwi przednie P - Rysa/odprysk 1

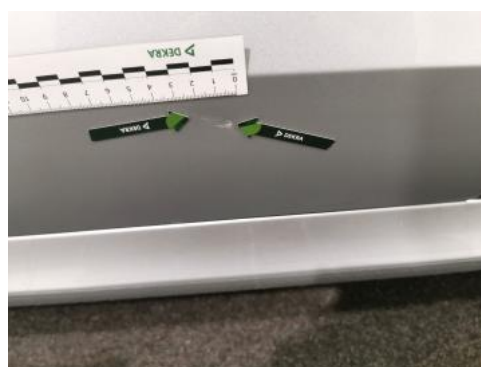
| Poz. | Nazwa części | Nr katalogowy | Opis uszkodzenia | Czas [rbg] |
|---|---|---|---|---|
| 3 | Drzwi tylne (nieuzbrojone) R | 5E7833052B | wgniecenie | |

Drzwi tylne P - Wgniecenie/odkształcenie 1

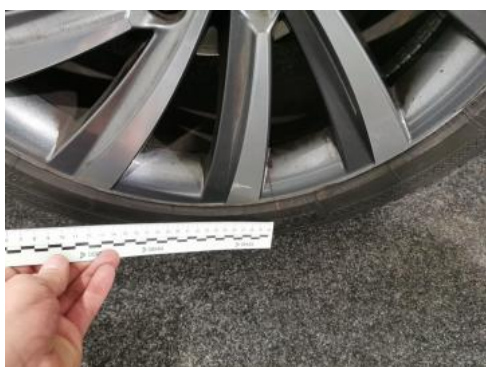
| Poz. | Nazwa części | Nr katalogowy | Opis uszkodzenia | Czas [rbg] |
|---|---|---|---|---|
| 8 | Felga koła tylnego prawego | | rysa/odprysk | 0.01 |

Felga aluminiowa tylna P - Rysa/odprysk 1

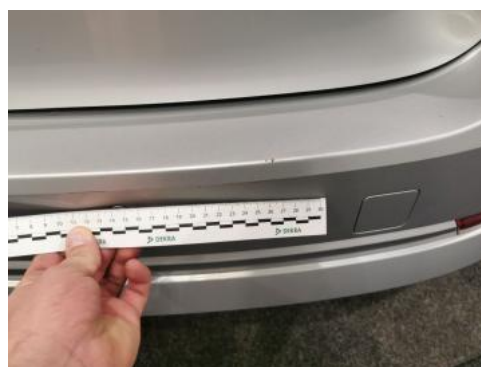
| Poz. | Nazwa części | Nr katalogowy | Opis uszkodzenia | Czas [rbg] |
|---|---|---|---|---|
| 4 | Okładzina zderzaka tylnego | 5E7807421 | rysa/odprysk | |

Zderzak tylny - Rysa/odprysk 1

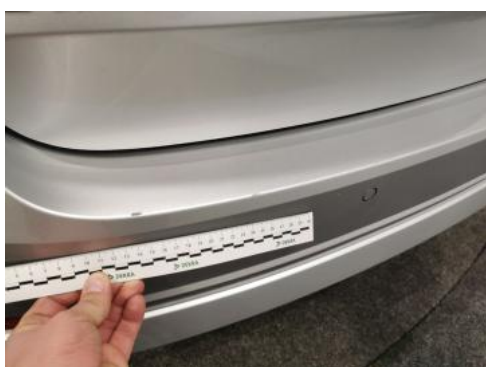
Zderzak tylny - Rysa/odprysk 2

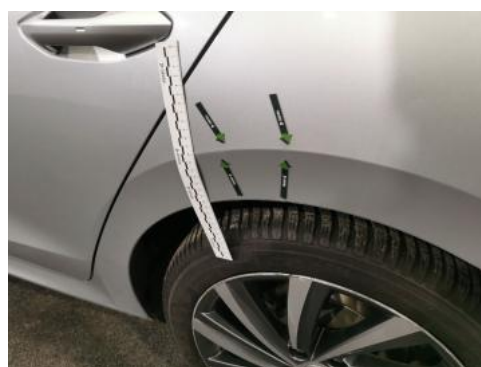
| Poz. | Nazwa części | Nr katalogowy | Opis uszkodzenia | Czas [rbg] |
|---|---|---|---|---|
| 6 | Błotnik tylny L | 5E7809601C | wgniecenie | |

Błotnik tylny L / Ściana boczna L - Wgniecenie/odkształcenie 1

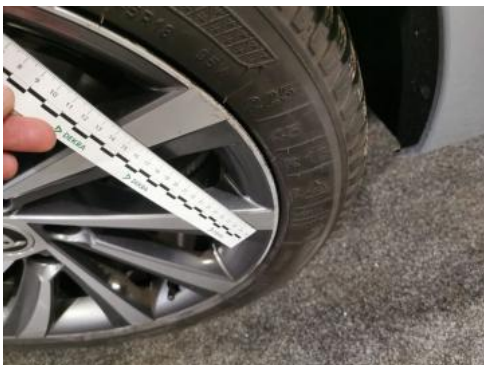
| Poz. | Nazwa części | Nr katalogowy | Opis uszkodzenia | Czas [rbg] |
|---|---|---|---|---|
| 7 | Felga koła tylnego lewego | | rysa/odprysk | 0.01 |

**Fot. 49**  
Felga aluminiowa tylna L - Rysa/odprysk 1

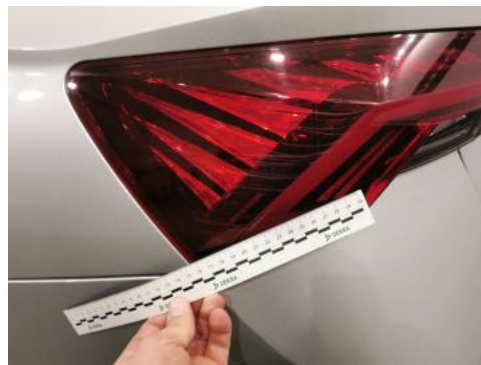
| Poz. | Nazwa części | Nr katalogowy | Opis uszkodzenia | Czas [rbg] |
|---|---|---|---|---|
| 5 | Lampa tylna LED zewnętrzna, kpl. L | 5E3945207 | zarysowanie | |

**Fot. 50**  
Lampa tylna zew L - Rysa/odprysk 1

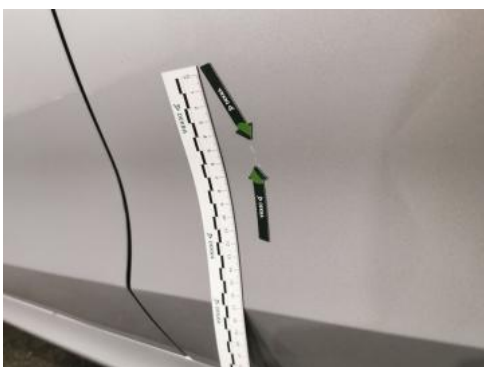
| Poz. | Nazwa części | Nr katalogowy | Opis uszkodzenia | Czas [rbg] |
|---|---|---|---|---|
| 2 | Drzwi tylne (nieuzbrojone) L | 5E7833051B | wgniecenie | |

**Fot. 51**  
Drzwi tylne L - Wgniecenie/odkształcenie 1

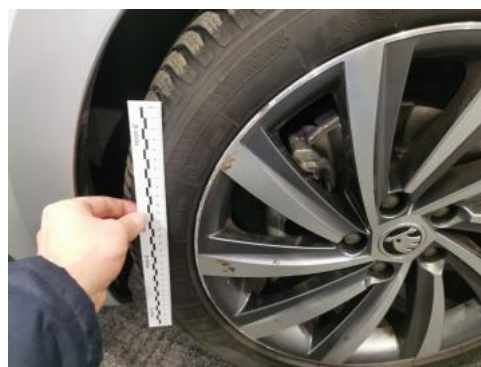
| Poz. | Nazwa części | Nr katalogowy | Opis uszkodzenia | Czas [rbg] |
|---|---|---|---|---|
| 9 | Felga koła przedniego lewego | | rysa/odprysk | 0.01 |

**Fot. 52**  
Felga Aluminiowa przednia L - Rysa/odprysk 1

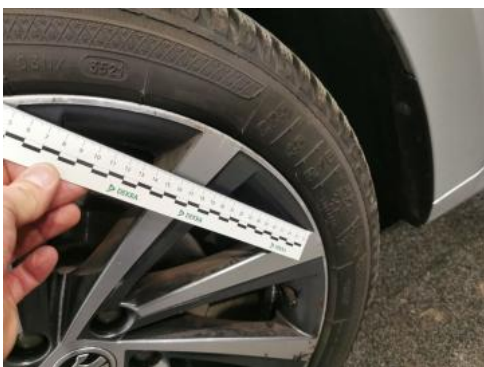
**Fot. 53**  
Felga Aluminiowa przednia L - Rysa/odprysk 2

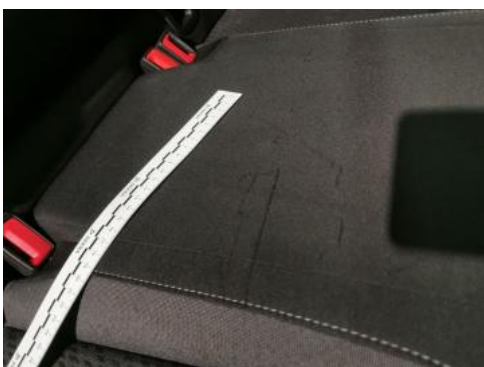
| Poz. | Nazwa części | Nr katalogowy | Opis uszkodzenia | NS [%] |
|---|---|---|---|---|
| 2 | Tapicerka siedziska 2.rząd | 5E3885405PVKY | ostre, zarysowanie | |

**Fot. 55**  
Kanapa tyl. - Rysa/odprysk 1

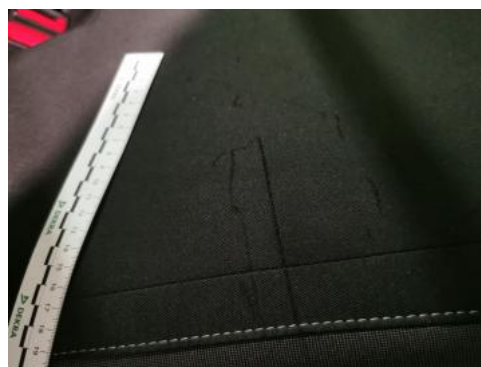
**Fot. 56**  
Kanapa tyl. - Rysa/odprysk 2

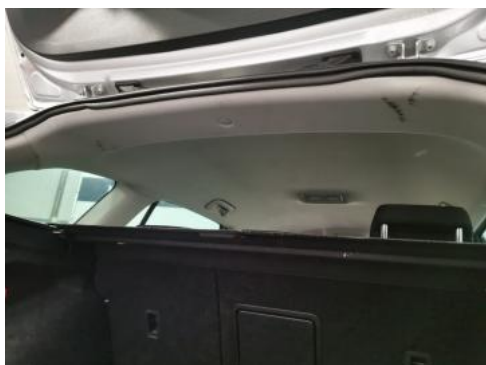
Podsufitka - Inne 1
