Nr zlecenia DEKRA: MHC/WAW/04136/25/01/20
Nr zlecenia/szkody:
Data zlecenia: 20-01-2025

Ocena stanu technicznego pojazdu

Eurotax-Kod EC	Marka, model, typ pojazdu				Rodzaj nadwozia
0137625	BMW, X2 [F39] 17-23, X2 M35i				KOM
Rodzaj silnika	Pojemność [ccm]	Moc [KM/kW]	Skrzynia biegów	Stan licznika [km] (odczytany)	Ilość drzwi/miejsc
z zapłonem iskrowym	1998	306/225	automatyczna	25 632	5/5
Nr rej. pojazdu	Nr nadwozia (VIN)		Data 1-rej./rok prod.	Następne bad. tech.	Lakier
WE4U709	WBAYN110605U45416		23-11-2021/2021	23-11-2026	szary/METALIK

Data oględzin: 29-01-2025

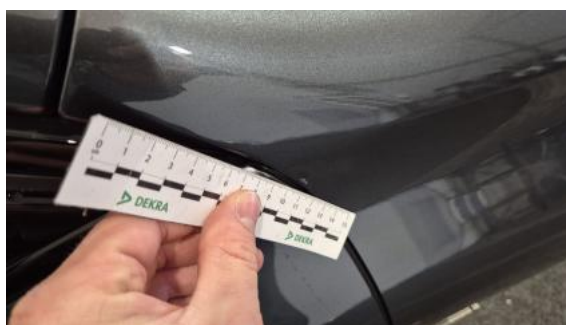
Poz.	Nazwa części	Nr katalogowy	Opis uszkodzenia	Czas [rbg]
1	Błotnik przedni R	41007484212	rysa/odprysk	
2	Tapicerka siedziska 2.rząd	52207375685	zabrudzenie

Fot. 36
Błotnik przedni P - Rysa/odprysk 1

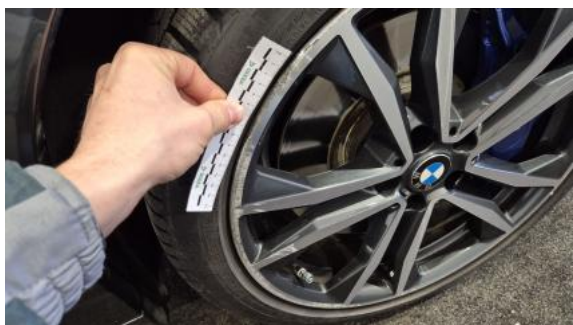
8	Felga koła przedniego prawego		zarysowanie	1
---	-------------------------------	--	-------------	---

Fot. 37
Felga przednia P - Rysa/odprysk 1

Poz.	Nazwa części	Rodzaj lakierowania	Opis uszkodzenia	NS [%]
1	Drzwi tylne, część dolna F L	III		
2	Błotnik tylny K L	III		
3	Błotnik tylny K R	III		
4	Poszerzenie ściany bocznej, tył L	K2		
5	Tarcza koła (ALU) - duża	SP		
6	Tarcza koła (ALU) - duża	SP		
7	Tarcza koła (ALU) - duża	SP		
8	Tarcza koła (ALU) - duża	SP

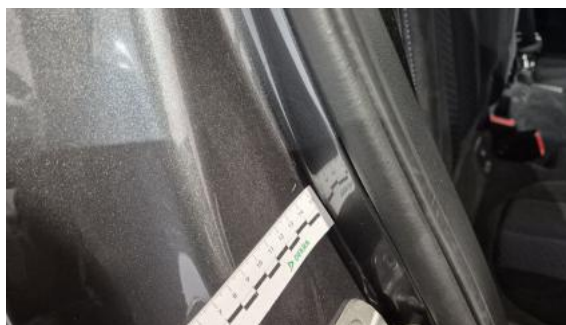
Fot. 38
Błotnik tylny P / Ściana boczna P - Rysa/odprysk 1

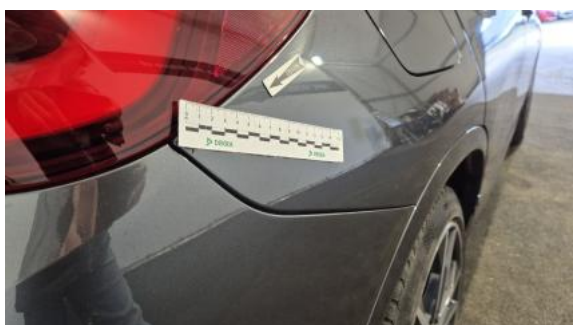
Poz.	Nazwa części	Nr katalogowy	Opis uszkodzenia	Czas [rbg]
1	Drzwi tylne (nieuzbrojone) L	41008491729	rysa/odprysk	
2	Błotnik tylny L	41007467315	wgniecenie	2
3	Błotnik tylny R	41007467316	wgniecenie	1
4	Listwa ochronna ściany bocznej L	51778089919	rysa/odprysk	
5	Felga koła tylnego lewego		zarysowanie	1
6	Felga koła tylnego prawego		zarysowanie	1
7	Felga koła przedniego lewego		rysa/odprysk	1

Fot. 39
Błotnik tylny P / Ściana boczna P - Wgniecenie/odkształcenie 1

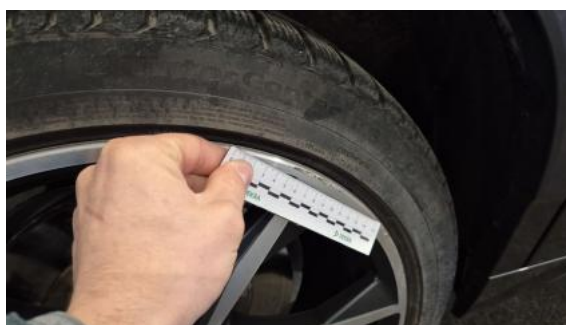
Fot. 40
Felga tylna P - Rysa/odprysk 1

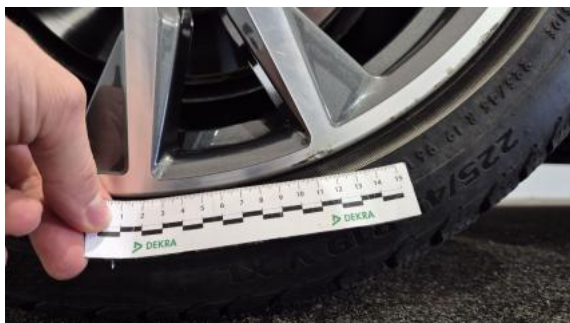
Fot. 41
Felga tylna P - Rysa/odprysk 2

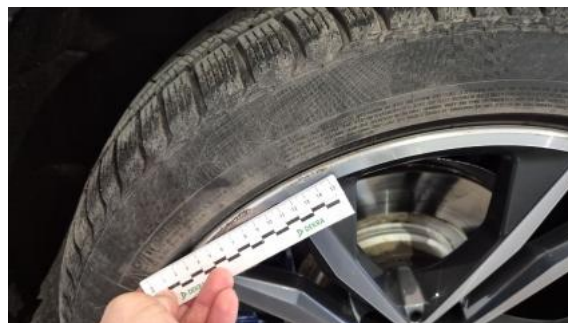
Fot. 42
Felga tylna P() - Rysa/odprysk 3

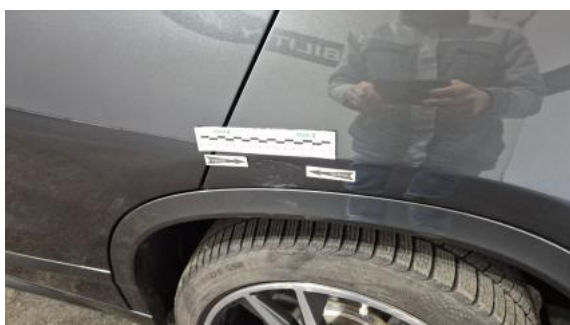
Fot. 43
Błotnik tylny L / Ściana boczna L - Wgniecenie/odkształcenie 1

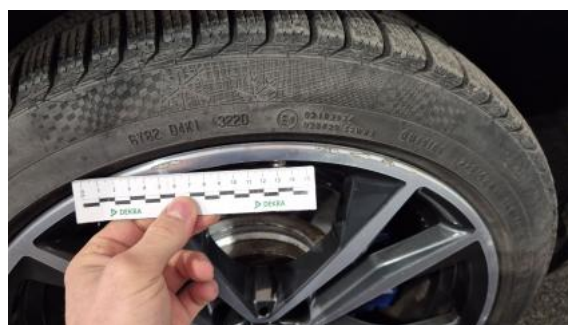
Fot. 44
Felga tylna L - Rysa/odprysk 1

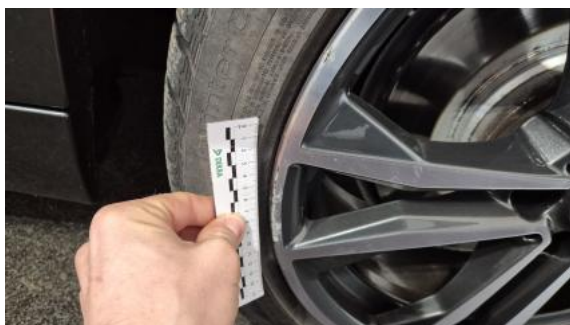
Fot. 45
Felga tylna L - Rysa/odprysk 2

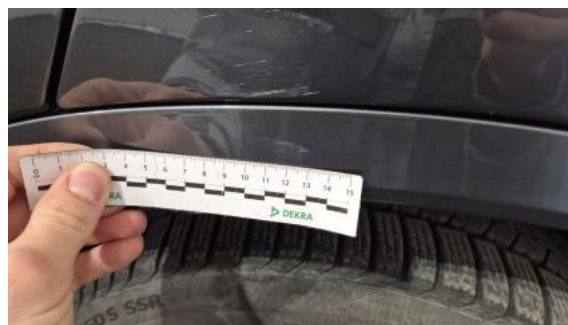
Fot. 46
Listwa krawędzi błotnika tył L - Rysa/odprysk 1

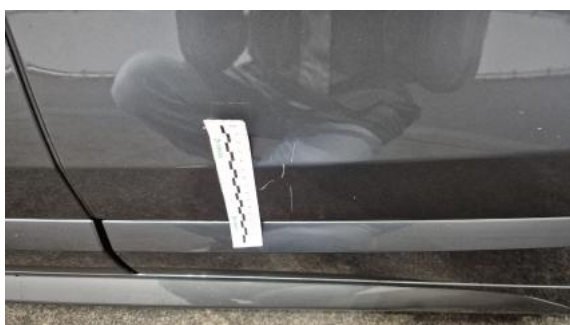
Fot. 47
Drzwi tylne L - Rysa/odprysk 1

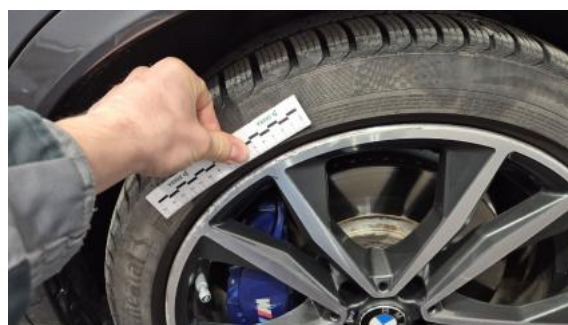
Fot. 48
Felga przednia L - Rysa/odprysk 1

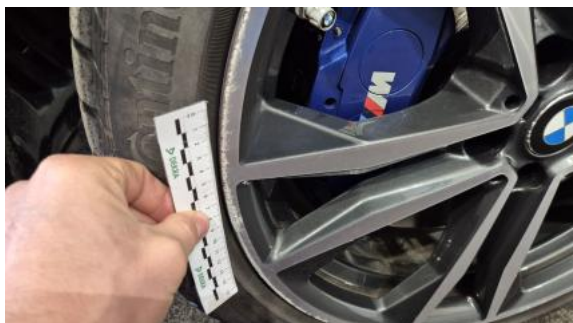
Fot. 49
Felga przednia L - Rysa/odprysk 2

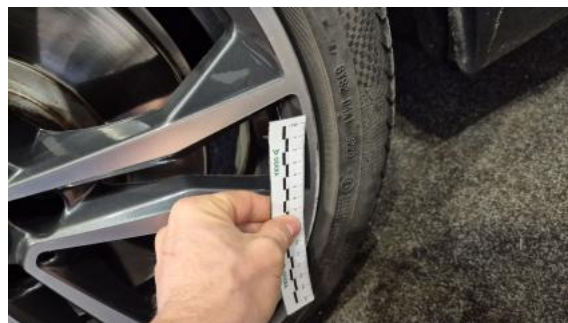
Fot. 50
Felga przednia L() - Rysa/odprysk 3

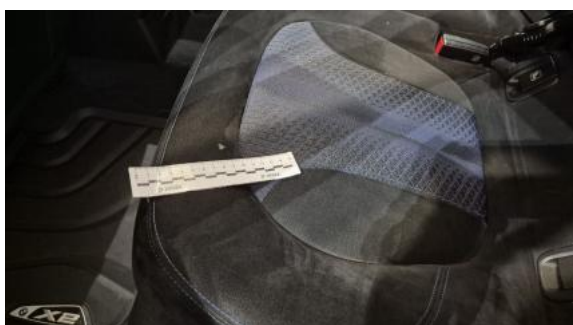
Fot. 51
Kanapa tyl. - Inne 1
