**Ocena stanu technicznego pojazdu**

| 0135135 | <b>TOYOTA, Corolla TS Kombi 18-22, Corolla 2.0 Hybrid Comfort</b> | | | | KOM |
| WE6U659 | SB1Z53BE00E107706 | | 05-09-2022/2022 | 28-08-2027 | brązowy/METALIK |

**Data oględzin:** 10-09-2026**Miejsce oględzin:**

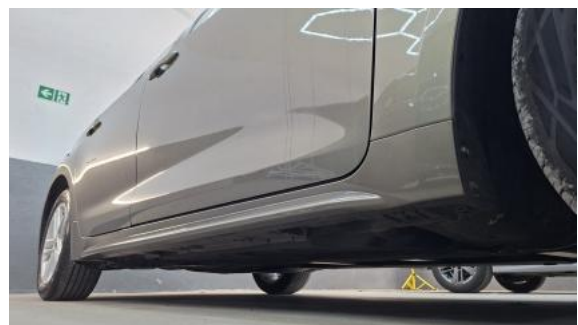
**Fot. 4**  
Próg prawy (widok od przodu)

| Poz. | Nazwa części | Przedział grubości powłoki lakierowej [ $\mu\text{m}$ ] |
|---|---|---|
| 1 | Próg prawy | 150 - 500 |

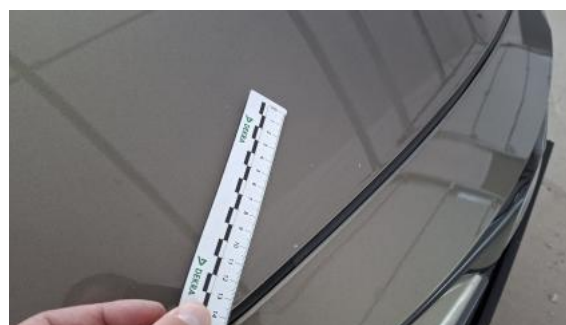
| Poz. | Nazwa części | Nr katalogowy | Opis uszkodzenia | Czas [rbg] |
|---|---|---|---|---|
| 2 | Pokrywa przednia | 5330102380 | rysa/odprysk | |

**Fot. 40**  
Pokrywa komory silnika - Rysa/odprysk 1

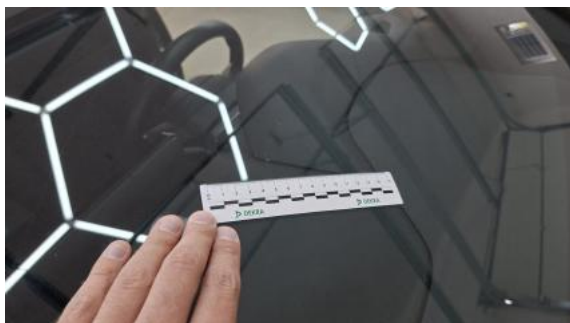
**Fot. 41**

| Poz. | Nazwa części | Nr katalogowy | Opis uszkodzenia | Czas [rbg] |
|---|---|---|---|---|
| 3 | Szyba przednia barwiona | 5610102Q81 | rysa/odprysk | |

Szyba czołowa - Rysa/odprysk 1

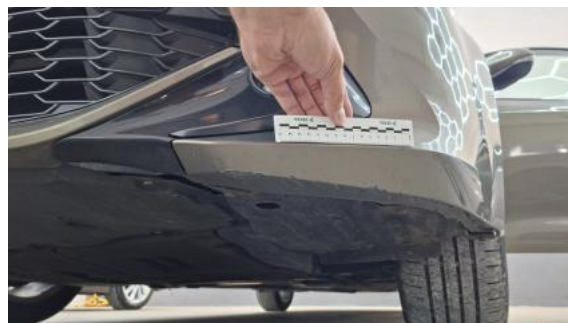
**Fot. 42**

| Poz. | Nazwa części | Nr katalogowy | Opis uszkodzenia | Czas [rbg] |
|---|---|---|---|---|
| 1 | Okładzina zderzaka przedniego | 52119F2907 | rysa/odprysk, dół | |

Zderzak przedni cz dolna - Rysa/odprysk 1

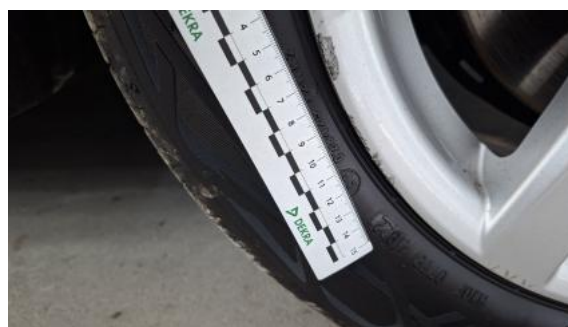
**Fot. 44**

| Poz. | Nazwa części | Nr katalogowy | Opis uszkodzenia | Czas [rbg] |
|---|---|---|---|---|
| 13 | Felga koła przedniego prawego | | rysa/odprysk | 0.01 |

Felga aluminiowa przednia P - Rysa/odprysk 1

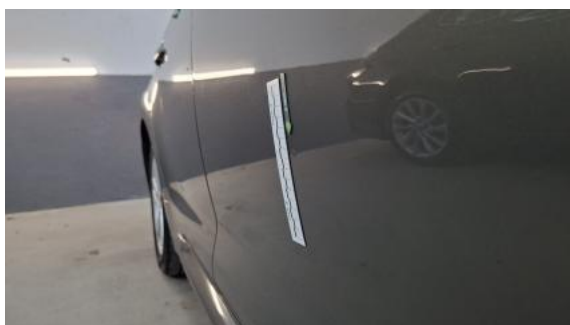
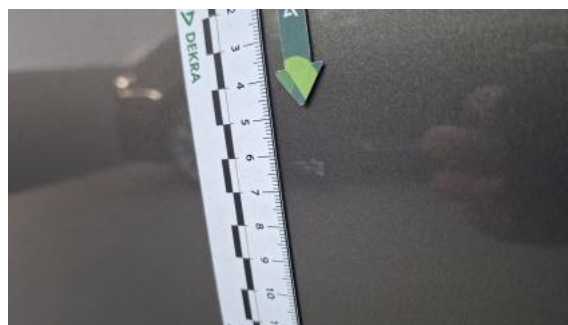
| Poz. | Nazwa części | Nr katalogowy | Opis uszkodzenia | Czas [rbg] |
|---|---|---|---|---|
| 5 | Drzwi przednie (nieuzbrojone) R | 6700102550 | wgniecenie | |

Drzwi przednie P - Wgniecenie/odkształcenie 1

Drzwi przednie P - Wgniecenie/odkształcenie 2

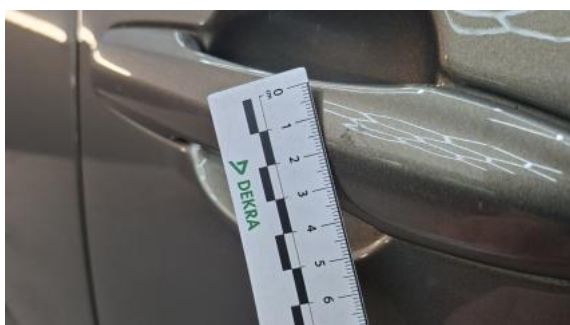
**Fot. 47**

| Poz. | Nazwa części | Nr katalogowy | Opis uszkodzenia | Czas [rbg] |
|---|---|---|---|---|
| 6 | Klamka zewnętrzna drzwi przednich R | 6921102934 | rysa/odprysk | |

Klamka drzwi prz P - Rysa/odprysk 1

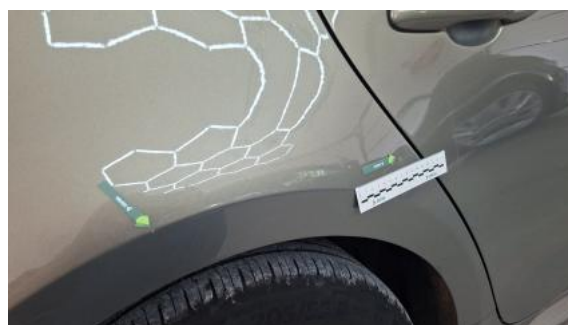
**Fot. 48**

| Poz. | Nazwa części | Przedział grubości powłoki lakierowej [ $\mu\text{m}$ ] |
|---|---|---|
| 1 | Błotnik tylny prawy/ściana boczna prawa | 150 - 1000 |

| Poz. | Nazwa części | Nr katalogowy | Opis uszkodzenia | Czas [rbg] |
|---|---|---|---|---|
| 8 | Błotnik tylny R | 6160102530 | wgniecenie | |

Błotnik tylny P / Ściana boczna P - Wgniecenie/odkształcenie 1

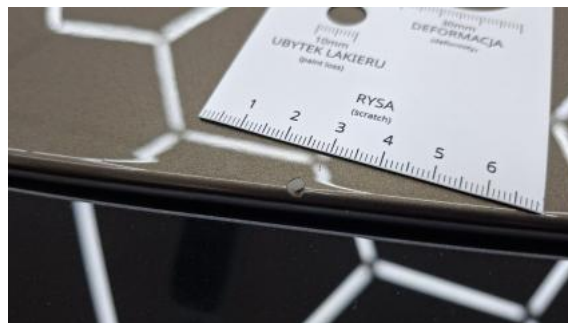
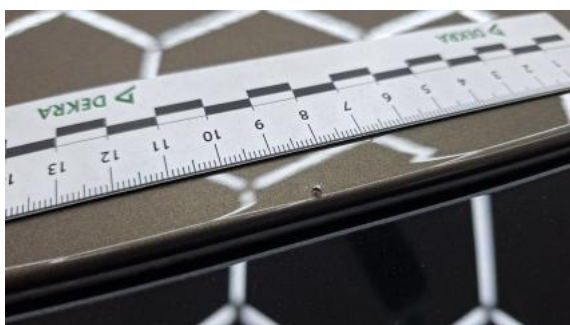
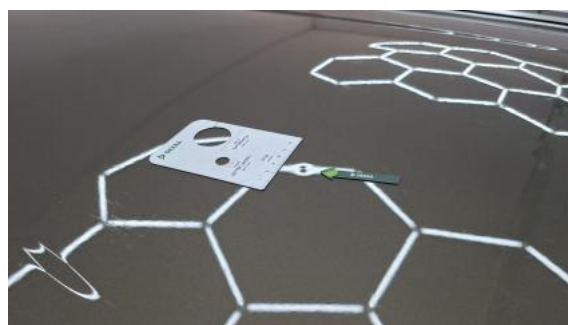
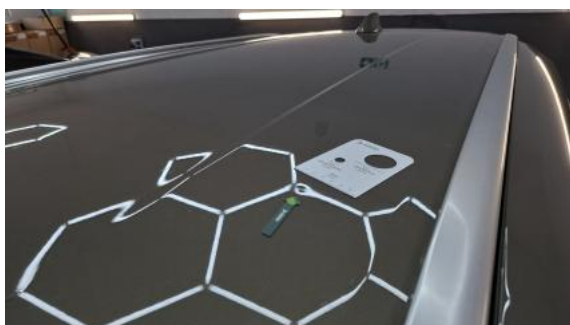
| Poz. | Nazwa części | Nr katalogowy | Opis uszkodzenia | Czas [rbg] |
|---|---|---|---|---|
| 1 | Dach | 6311102720 | wgniecenie, rysa/odprysk, ślady korozji | 1 |

Dach - Rysa/odprysk 1

Dach - Rysa/odprysk 2

Dach - Wgniecenie/odkształcenie 1

Dach - Wgniecenie/odkształcenie 2

| Poz. | Nazwa części | Rodzaj lakierowania | Opis uszkodzenia | NS [%] |
|---|---|---|---|---|
| 2 | Dach, część środkowa | III | | |

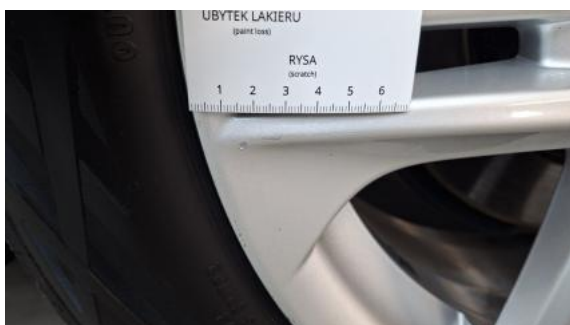
**Fot. 55**

| Poz. | Nazwa części | Nr katalogowy | Opis uszkodzenia | Czas [rbg] |
|---|---|---|---|---|
| 12 | Felga koła tylnego lewego | | rysa/odprysk | 0.01 |

Felga aluminiowa tylna L - Rysa/odprysk 1

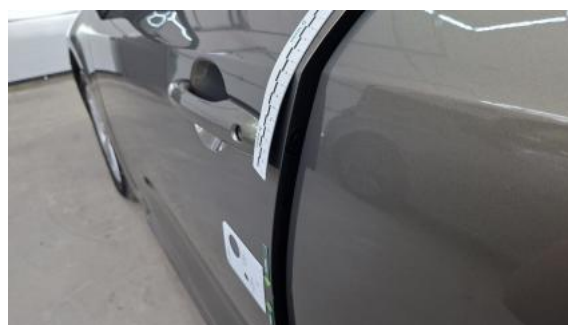
**Fot. 56**

Drzwi przed L - Rysa/odprysk 1

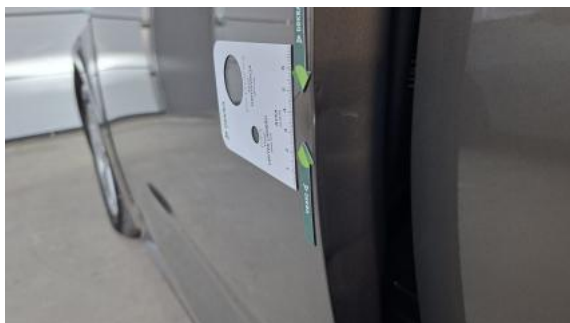
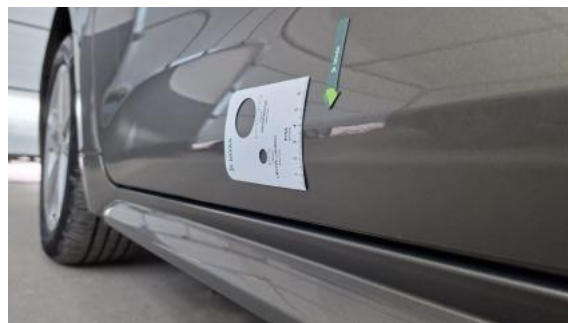
| Poz. | Nazwa części | Nr katalogowy | Opis uszkodzenia | Czas [rbg] |
|---|---|---|---|---|
| 2 | Drzwi przednie (nieuzbrojone) L | 6700202540 | wgniecenie | 1 |

Drzwi przed L - Wgniecenie/odkształcenie 1

Drzwi przed L - Wgniecenie/odkształcenie 2

| Poz. | Nazwa części | Rodzaj lakierowania | Opis uszkodzenia | NS [%] |
|---|---|---|---|---|
| 1 | Drzwi przednie, część dolna F L | III | | |

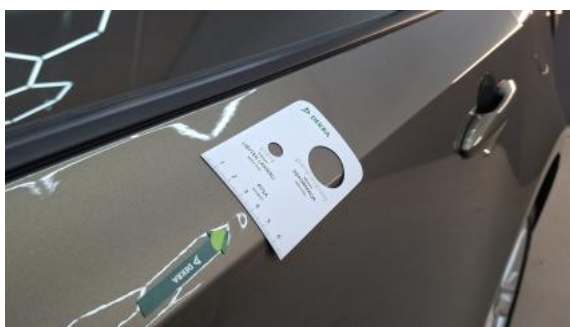
**Fot. 59**

| Poz. | Nazwa części | Nr katalogowy | Opis uszkodzenia | Czas [rbg] |
|---|---|---|---|---|
| 7 | Drzwi tylne (nieuzbrojone) L | 6700402560 | wgniecenie | |

Drzwi tylne L - Wgniecenie/odkształcenie 1

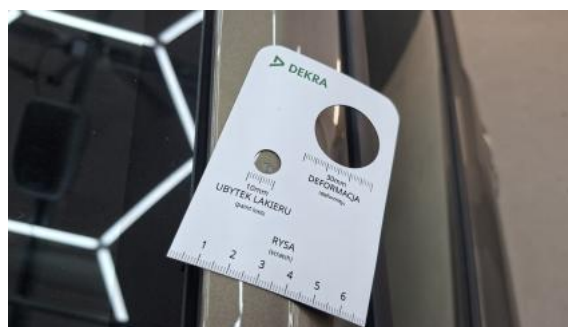
**Fot. 60**

| Poz. | Nazwa części | Nr katalogowy | Opis uszkodzenia | Czas [rbg] |
|---|---|---|---|---|
| 4 | Słupek przed.(A) część zewn. L | 6101402010 | rysa/odprysk | |

Słupek przedni L - Rysa/odprysk 1

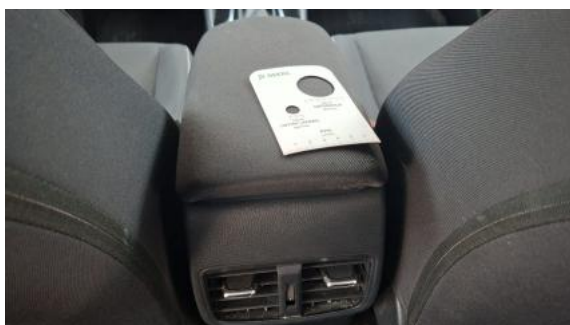
**Fot. 61**

| Poz. | Nazwa części | Nr katalogowy | Opis uszkodzenia | Czas [rbg] |
|---|---|---|---|---|
| 11 | Podłokietnik środkowy kpl. | 5890502G10C4 | rysa/odprysk, zabrudzenie | |

Konsola tunelu śr. - Inne 1

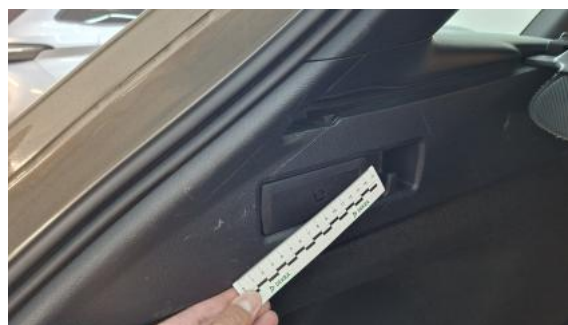
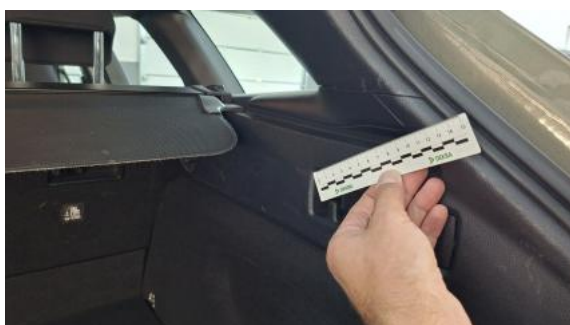
| Poz. | Nazwa części | Nr katalogowy | Opis uszkodzenia | Czas [rbg] |
|---|---|---|---|---|
| 9 | Nakładka wew. bagażnika L | 6474002340C0 | rysa/odprysk | |
| 10 | Nakładka wew. bagażnika R | 6473002340C0 | rysa/odprysk | |

Wykładzina przestrzeni bagażowej - Rysa/odprysk 1

Wykładzina przestrzeni bagażowej - Rysa/odprysk 2
