## Ocena stanu technicznego pojazdu

| 0148726 | <b>TOYOTA, Camry 21-24, Camry 2.5 Hybrid Comfort CVT</b> | | | | sedan |
| WE6M754 | JTNB23HK303119505 | | 19-07-2022/2022 | 08-07-2027 | brązowy/METALIK |

**Data oględzin:** 10-09-2026

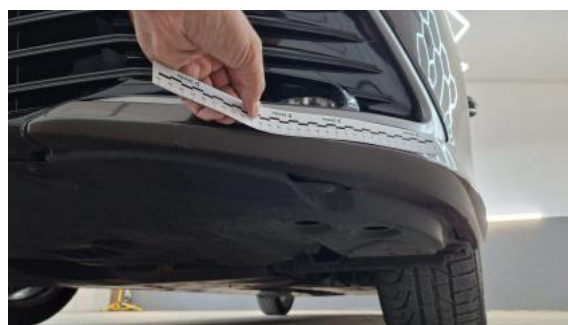
| Poz. | Nazwa części | Nr katalogowy | Opis uszkodzenia | Czas [rbg] |
|---|---|---|---|---|
| 1 | Okladzina zderzaka przedniego | 521193T935 | płytkie, wgniecenie/odkształcenie, zarysowanie, dół | |

**Fot. 40**  
Zderzak przedni cz dolna - Rysa/odprysk 1

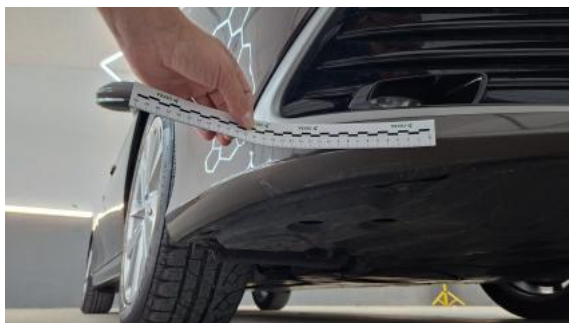
**Fot. 41**

Zderzak przedni cz dolna - Rysa/odprysk 2

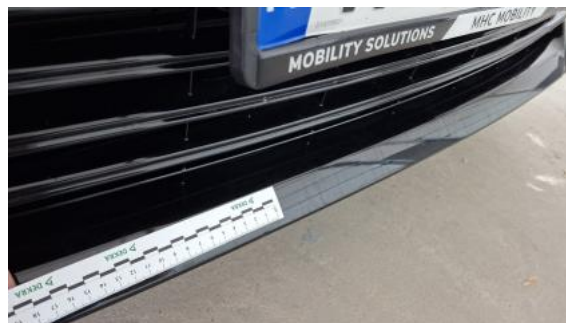
**Fot. 42**

Zderzak przedni cz dolna - Wgniecenie/odkształcenie 1

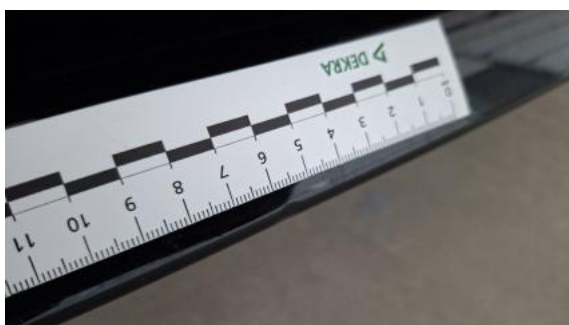
**Fot. 43**

Zderzak przedni cz dolna - Wgniecenie/odkształcenie 2

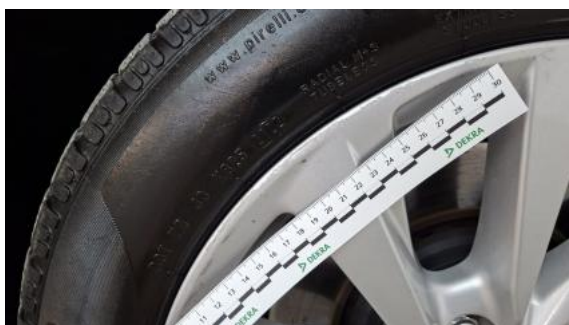
**Fot. 45**

| Poz. | Nazwa części | Nr katalogowy | Opis uszkodzeń | Czas [rbg] |
|---|---|---|---|---|
| 2 | Tarcza koła przedniego AL R | | głębokie, zarysowanie: liczne | |

Felga aluminiowa przednia P - Rysa/odprysk 1

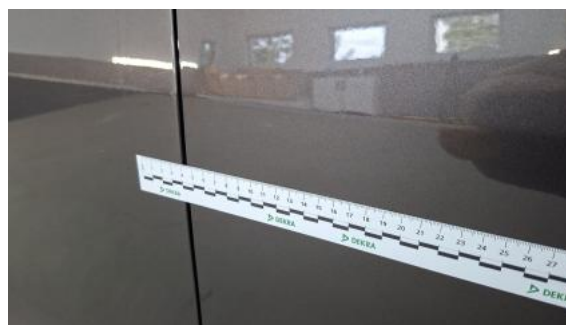
**Fot. 46**

| Poz. | Nazwa części | Nr katalogowy | Opis uszkodzenia | Czas [rbg] |
|---|---|---|---|---|
| 2 | Drzwi przednie (nieuzbrojone) R | 6700133241 | zarysowanie | |

Drzwi przednie P - Rysa/odprysk 1

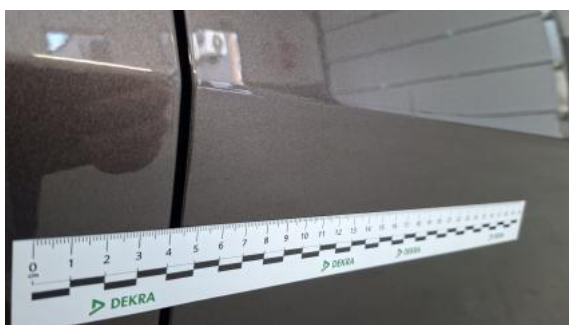
**Fot. 47**

Drzwi przednie P - Rysa/odprysk 2

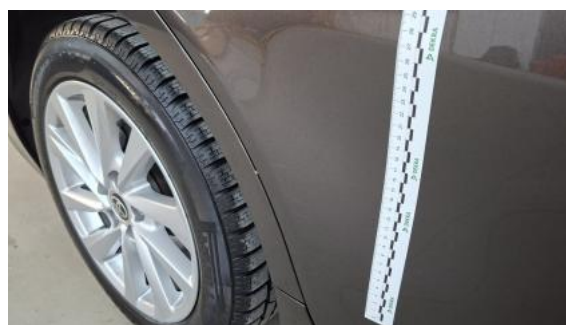
**Fot. 48**

| Poz. | Nazwa części | Nr katalogowy | Opis uszkodzenia | Czas [rbg] |
|---|---|---|---|---|
| 1 | Drzwi tylne (nieuzbrojone) R | 6700333280 | liczne, zarysowanie | |

Drzwi tylne P - Rysa/odprysk 1

| Poz. | Nazwa części | Rodzaj lakierowania | Opis uszkodzenia | NS [%] |
|---|---|---|---|---|
| 1 | Drzwi tylne, część dolna F R | III | | |

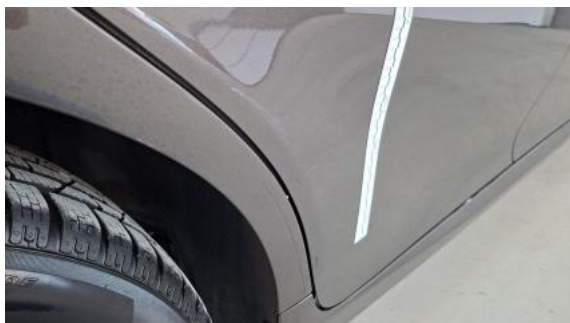
**Fot. 49**

Drzwi tylne P - Rysa/odprysk 2

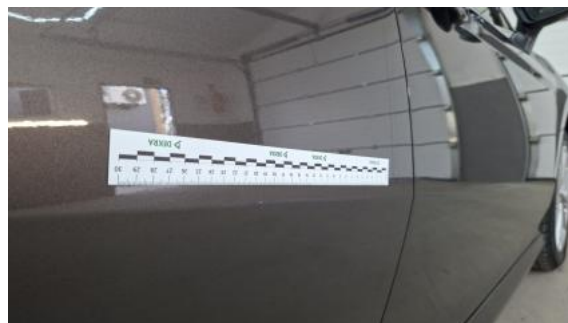
**Fot. 50**

Drzwi tylne P() - Rysa/odprysk 3

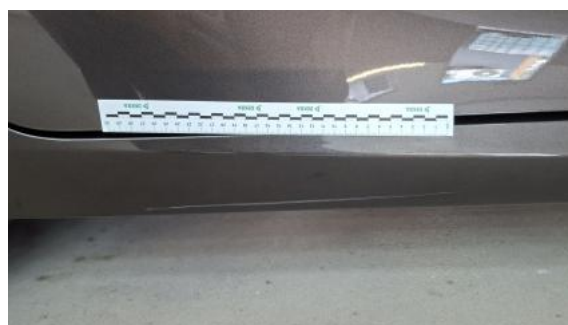
**Fot. 52**

| Poz. | Nazwa części | Nr katalogowy | Opis uszkodzenia | Czas [rbg] |
|---|---|---|---|---|
| 2 | Nakładka progu zewn. R | 7585033904 | zarysowanie | |

Próg P - Rysa/odprysk 1

| Poz. | Nazwa części | Rodzaj lakierowania | Opis uszkodzenia | NS [%] |
|---|---|---|---|---|
| 2 | Ośłona progu R | K3 | | |

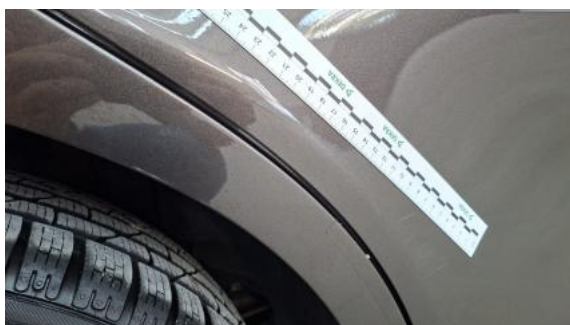
**Fot. 53**

| Poz. | Nazwa części | Nr katalogowy | Opis uszkodzenia | Czas [rbg] |
|---|---|---|---|---|
| 3 | Błotnik tylny R | 6160133410 | zarysowanie | |

Ścianka tylna P / Ścianka boczna P - Rysa/odprysk 1

| Poz. | Nazwa części | Rodzaj lakierowania | Opis uszkodzenia | NS [%] |
|---|---|---|---|---|
| 3 | Błotnik tylny K R | III | | |

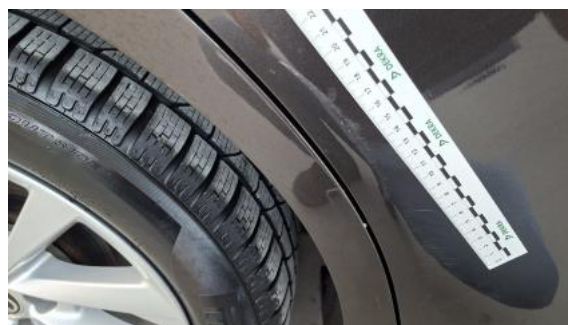
**Fot. 54**

Ścianka tylna P / Ścianka boczna P - Rysa/odprysk 2

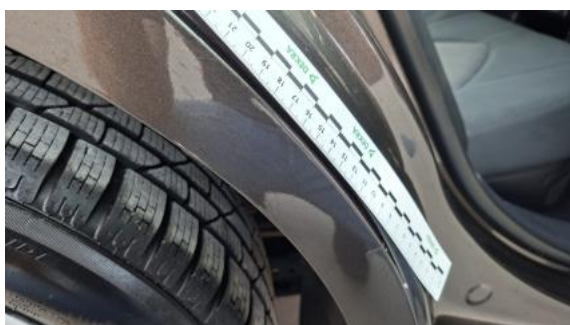
**Fot. 55**

Ścianka tylna P / Ścianka boczna P() - Rysa/odprysk 3

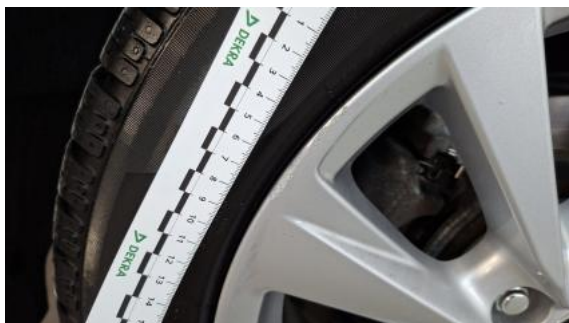
**Fot. 57**

| Poz. | Nazwa części | Nr katalogowy | Opis uszkodzeń | Czas [rbg] |
|---|---|---|---|---|
| 3 | Tarcza koła tylnego AL R | | głębokie, zarysowanie: liczne | |

Felga aluminiowa tylna P - Rysa/odprysk 1

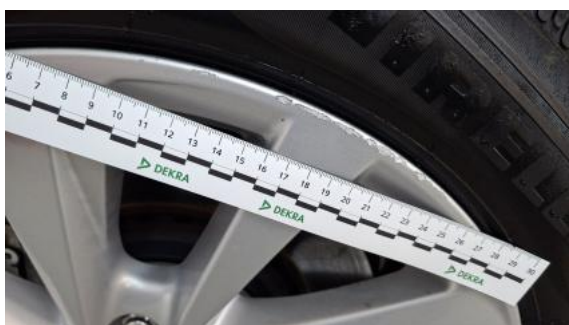
**Fot. 59**

| Poz. | Nazwa części | Nr katalogowy | Opis uszkodzeń | Czas [rbg] |
|---|---|---|---|---|
| 1 | Tarcza koła przedniego AL L | | głębokie, zarysowanie: liczne | |

Felga Aluminiowa przednia L - Rysa/odprysk 1

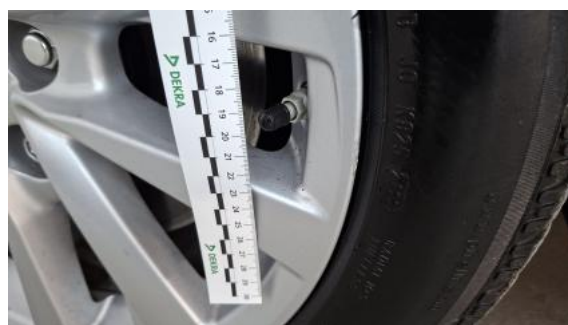
**Fot. 60**

Felga Aluminiowa przednia L - Rysa/odprysk 2

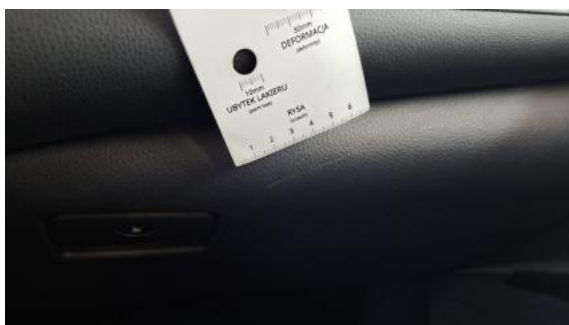
**Fot. 61**

| Poz. | Nazwa części | Nr katalogowy | Opis uszkodzenia | Czas [rbg] |
|---|---|---|---|---|
| 3 | Pojemnik schowka | 553033310C0 | zarysowanie | |

Pokrywa schowka deski rozd. - Rysa/odprysk 1

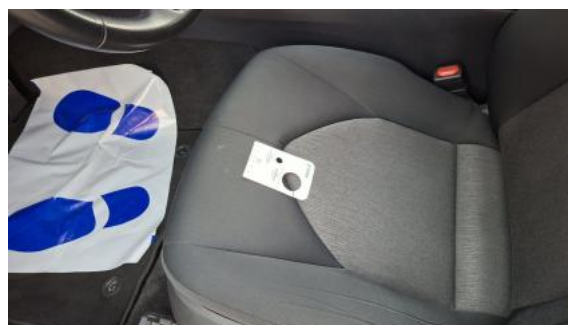
**Fot. 62**

| Poz. | Nazwa części | Nr katalogowy | Opis uszkodzenia | NS [%] |
|---|---|---|---|---|
| 1 | Tapicerka siedziska 1.rząd L | 7107233P70C5 | przepalenie, zaplamiona(y) | |

Fotel prz. lew. - Inne 1

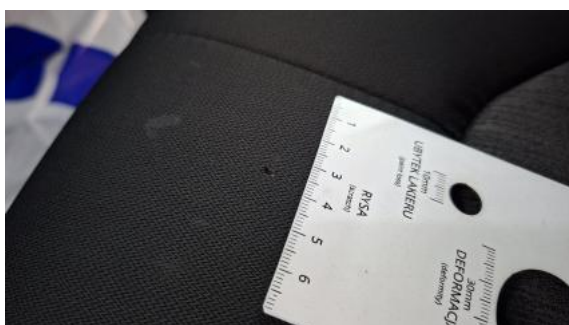
**Fot. 63**

Fotel prz. lew. - Inne 2

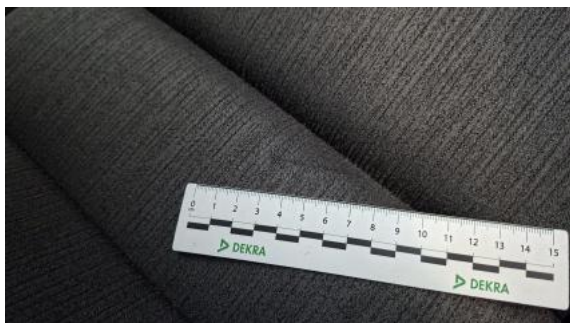
| Poz. | Nazwa części | Nr katalogowy | Opis uszkodzeń | Czas [rbg] |
|---|---|---|---|---|
| 4 | Czyszczenie tapicerki i wykładzin wnętrza | | zaplamią(y), zabrudzenie | |

**Fot. 65**  
Kanapa tyl. - Inne 1

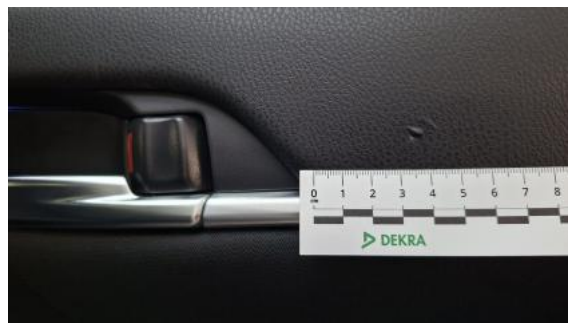
| Poz. | Nazwa części | Nr katalogowy | Opis uszkodzenia | Czas [rbg] |
|---|---|---|---|---|
| 4 | Boczek tapicerski drzwi kpl. R | 6763033E20C0 | zarysowanie | |

**Fot. 66**  
Tapicerka drzwi tylnych P - Pęknięcie/rozerwanie 1

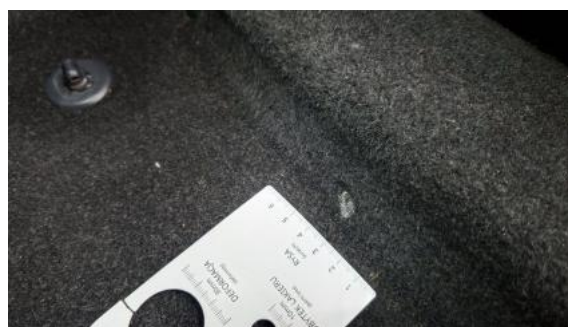
**Fot. 68**  
Wykładzina podłogi - Inne 1

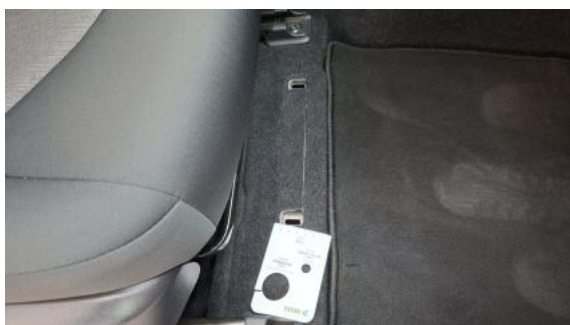
**Fot. 69**  
Wykładzina podłogi - Inne 2

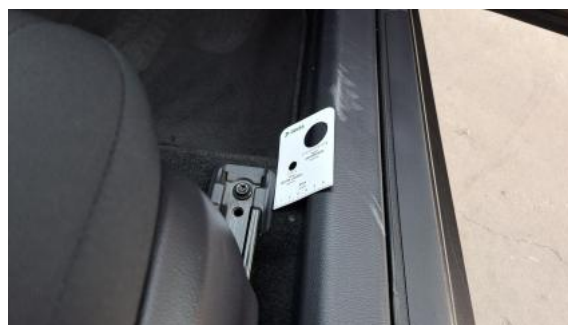
**Fot. 70**  
Wykładzina podłogi() - Inne 3
