Nr zlecenia DEKRA: MHC/WAW/13679/22/03/10  
Nr zlecenia/szkody:  
Data zlecenia: 10-03-2022

## Ocena stanu technicznego pojazdu

| 0110153 | <b>OPEL, Insignia A Sedan 13-17, Insignia 2.0 CDTI Edition S&amp;S</b> | | | | sedan |
| WD2953J | W0LGM5E15H1065402 | | 03-04-2017/2017 | 01-04-2022 | Czarny/metalic |

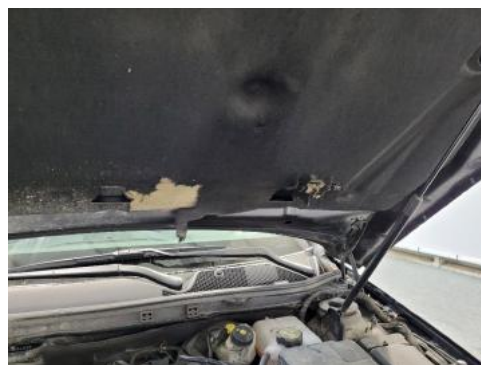
| Poz. | Nazwa części | Nr katalogowy | Opis uszkodzenia | NS [%] |
|---|---|---|---|---|
| 1 | Wykładzina tłumiąca pokrywę przedniej | 13222640 | rozerwanie | |

**Fot. 26**  
Wykładzina pokrywy komory silnika (Pęknięcie/Rozerwanie)

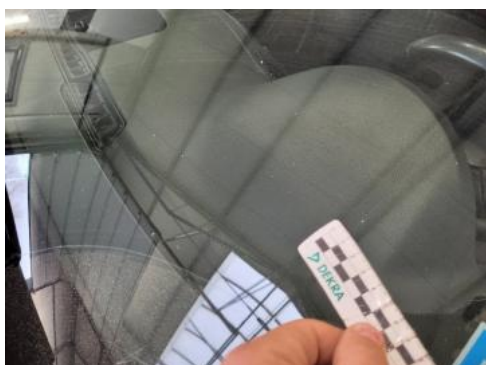
| Poz. | Nazwa części | Nr katalogowy | Opis uszkodzenia | Czas [rbg] |
|---|---|---|---|---|
| 1 | Szyba przednia barwiona | 13237815 | odpryski | |

**Fot. 27**  
Szyba czołowa (Rysa/Odprysk)

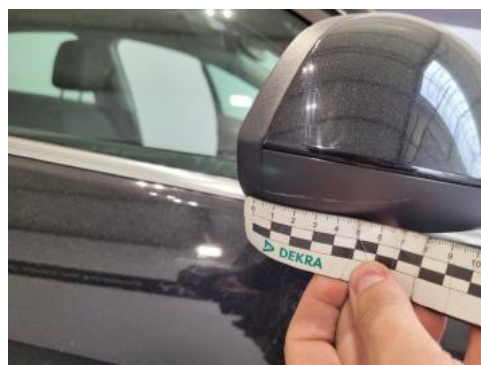
| Poz. | Nazwa części | Nr katalogowy | Opis uszkodzenia | Czas [rbg] |
|---|---|---|---|---|
| 2 | Ostona lusterka zewnętrznego R | 13247130 | zarysowanie | |

**Fot. 28**  
Lusterko zewnętrzne prawe (Rysa/Odprysk)

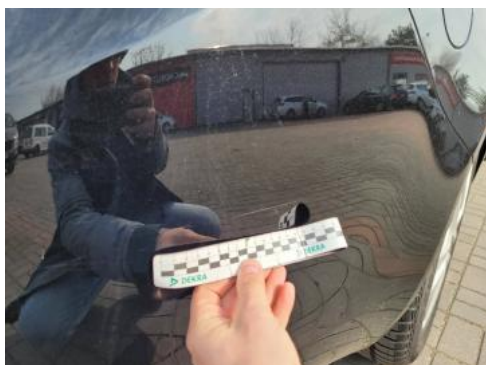
| Poz. | Nazwa części | Nr katalogowy | Opis uszkodzenia | Czas [rbg] |
|---|---|---|---|---|
| 4 | Okładzina zderzaka tylnego | 23106814 | zarysowanie | |

**Fot. 29**  
Zderzak tylny (Rysa/Odprysk)

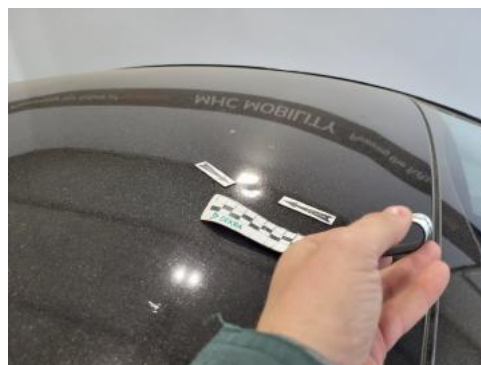
| Poz. | Nazwa części | Nr katalogowy | Opis uszkodzenia | Czas [rbg] |
|---|---|---|---|---|
| 1 | Dach | 39056397 | wgniecenie/odkształcenie | 0.8 |

**Fot. 30**  
Dach (Wgniecie./Odształ.)

| Poz. | Nazwa części | Rodzaj lakierowania | Opis uszkodzenia | NS [%] |
|---|---|---|---|---|
| 1 | Dach, część środkowa | III | | |

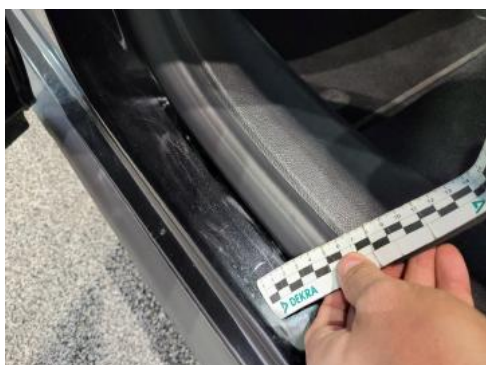
| Poz. | Nazwa części | Nr katalogowy | Opis uszkodzenia | Czas [rbg] |
|---|---|---|---|---|
| 3 | Próg L | 22908884 | zarysowanie | |

**Fot. 31**  
Próg lewy (Rysa/Odprysk)

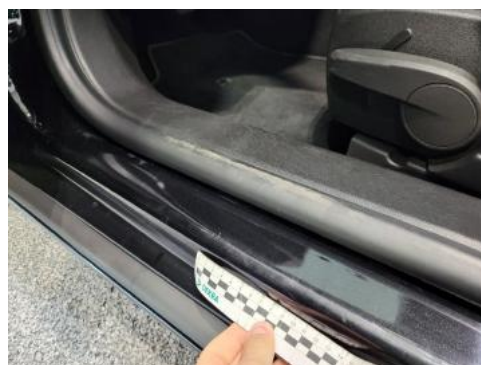
**Fot. 32**  
Próg lewy (Rysa/Odprysk 1)
