Nr zlecenia DEKRA: MHC/WAW/73152/24/09/23
Nr zlecenia/szkody:
Data zlecenia: 23-09-2024

Ocena stanu technicznego pojazdu

Eurotax-Kod EC	Marka, model, typ pojazdu				Rodzaj nadwozia
	RENAULT, Clio IV, Clio 0.9				hatchback
Rodzaj silnika	Pojemność [ccm]	Moc [KM/kW]	Skrzynia biegów	Stan licznika [km] (odczytany)	Ilość drzwi/miejsc
z zapłonem iskrowym	898	90/66	manualna	53 605	5/5
Nr rej. pojazdu	Nr nadwozia (VIN)		Data 1-rej./rok prod.	Następne bad. tech.	Lakier
WW6149W	VF1R9800865669350		01-07-2020/2020	28-06-2025	srebrny/METALIK

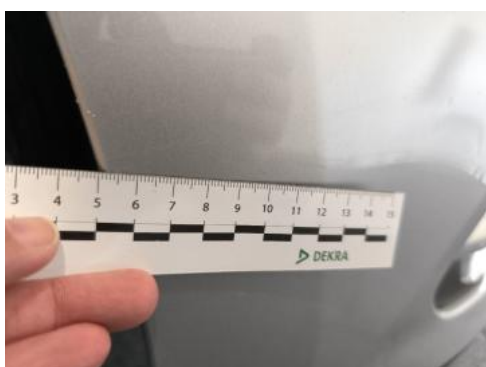
Fot. 35
Zderzak - zdjęcie poglądowe 2

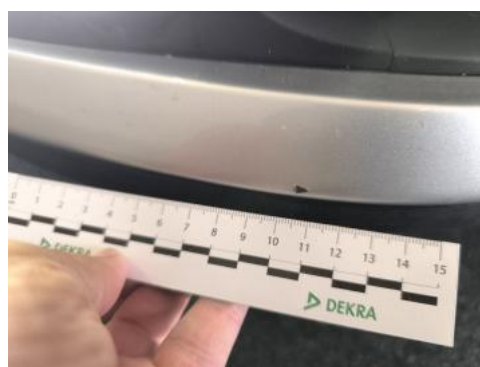
Fot. 36
Zderzak - Rysa/odprysk 1

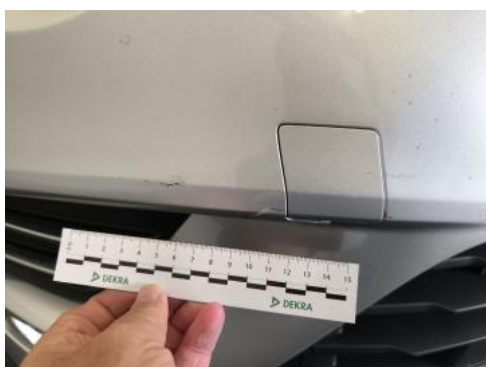
Fot. 37
Zderzak() - Rysa/odprysk 3

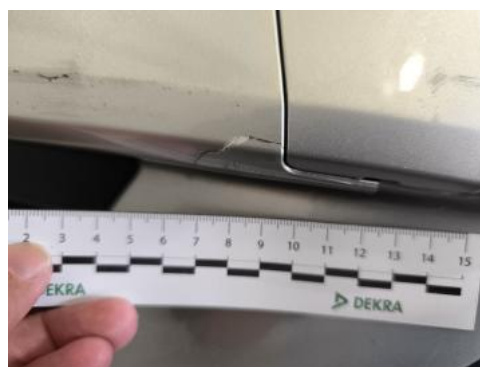
Poz.	Nazwa części	Nr katalogowy	Opis uszkodzenia	NS [%]
1	Okładzina zderzaka przedniego	620226290R	pęknięcie/rozerwanie

Fot. 38
Zderzak - Pęknięcie/rozerwanie 1

Poz.	Nazwa części	Rodzaj lakierowania	Opis uszkodzenia	NS [%]
1	Zderzak przedni k	K1R

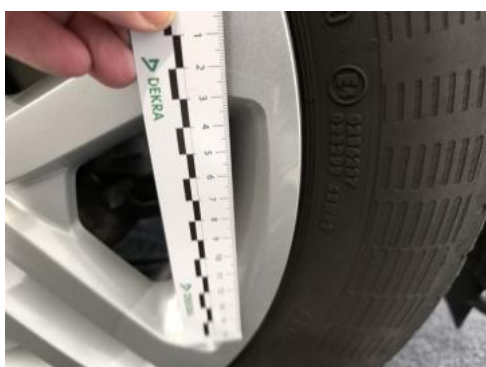
Fot. 39
Kołpak przedni P - Rysa/odprysk 1

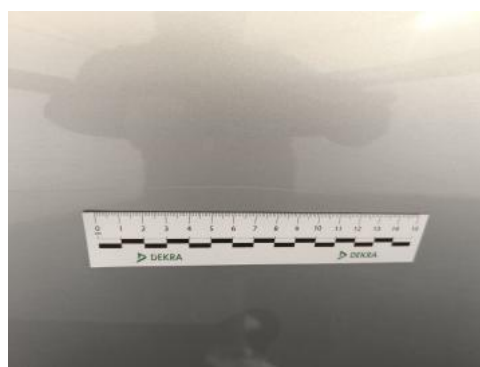
2	Drzwi tylne (nieuzbrojone) L	821016892R	rysa/odprysk	
3	Drzwi tylne (nieuzbrojone) R	821008626R	rysa/odprysk	
4	Próg R	764604943R	rysa/odprysk	
5	Błotnik tylny L	760316779R	rysa/odprysk	
6	Kołpaki kół		zarysowania eksploatacyjne	0.01

Fot. 40
Drzwi tylne P - Rysa/odprysk 1

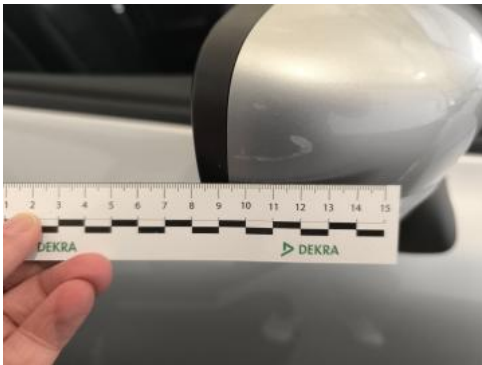
Poz.	Nazwa części	Nr katalogowy	Opis uszkodzenia	Czas [rbg]
1	Oślona lusterka zewnętrznego R	963744932R	rysa/odprysk

Fot. 41
Obudowa lusterka zew P - Rysa/odprysk 1

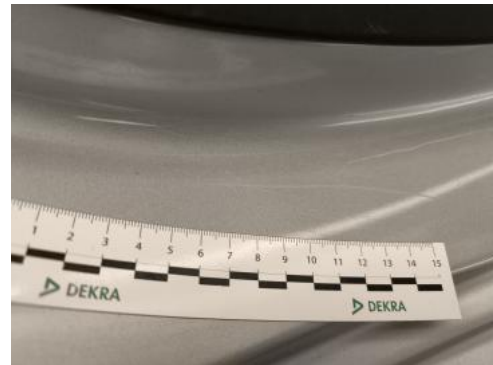
Fot. 42
Próg P - Rysa/odprysk 1

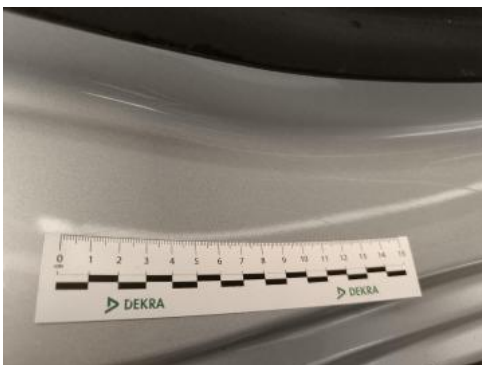
Fot. 43
Próg P() - Rysa/odprysk 3

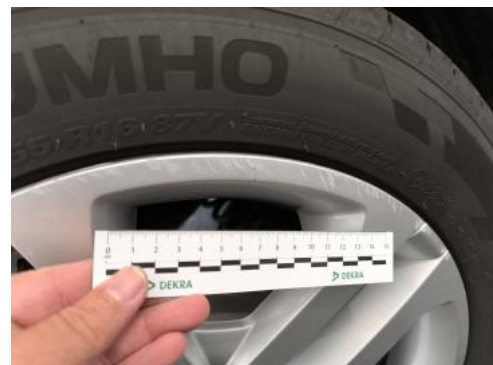
Fot. 44
Kołpak tylny P - Rysa/odprysk 1

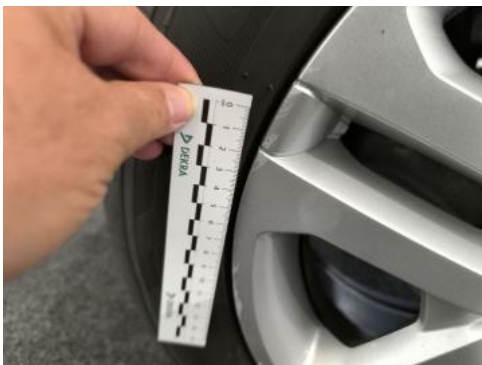
Fot. 45
Kołpak tylny P() - Rysa/odprysk 3

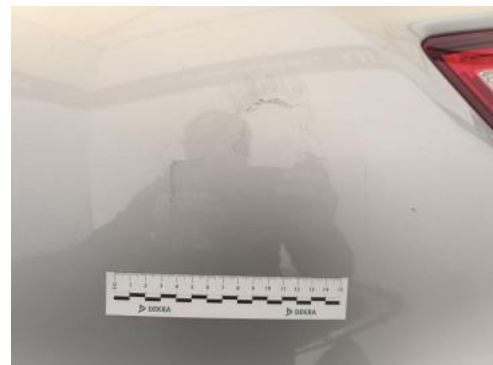
Poz.	Nazwa części	Nr katalogowy	Opis uszkodzenia	Czas [rbg]
1	Pokrycie zew. drzwi/pokrywy/klapy tylnej	901524624R	zabrudzenie, ślady po okleinie	0.5

Fot. 46
Pokrywy bagażnika - Inne 1

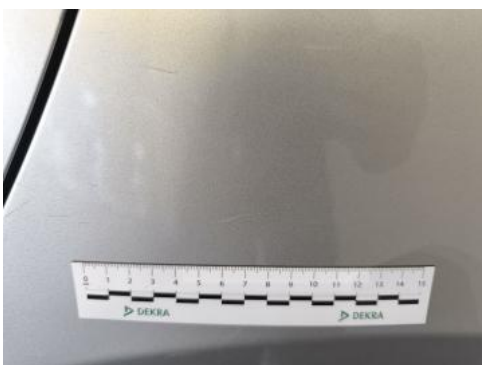
Fot. 47
Błotnik tylny L / Ściana boczna L - Rysa/odprysk 1

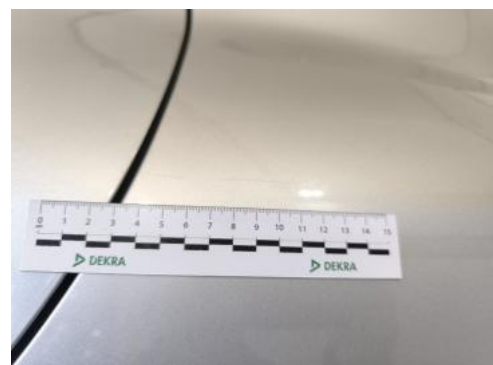
Fot. 48
Błotnik tylny L / Ściana boczna L - Rysa/odprysk 2

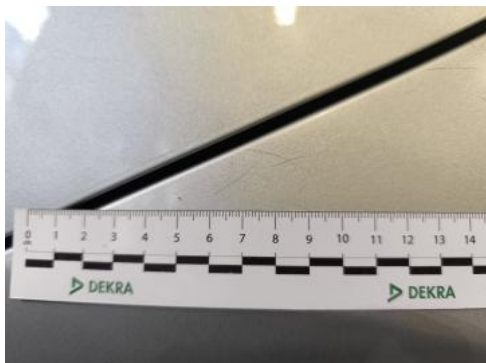
Fot. 49
Błotnik tylny L / Ściana boczna L() - Rysa/odprysk 3

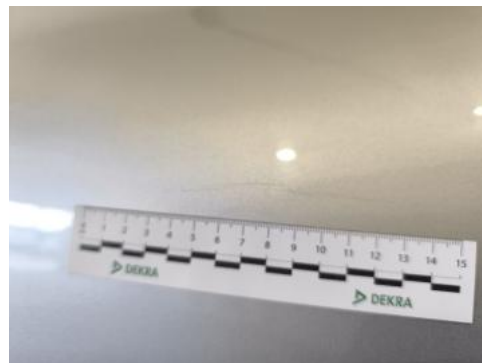
Fot. 50
Drzwi tylne L - Rysa/odprysk 1

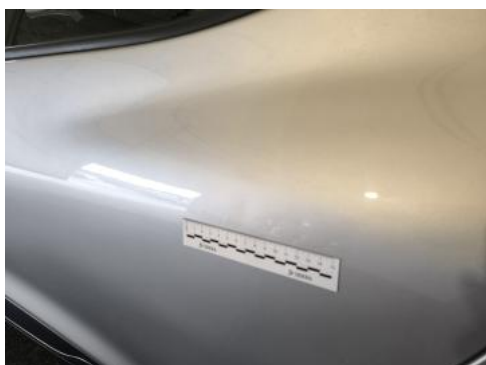
Fot. 51
Drzwi tylne L - Wgniecenie/odkształcenie 1
