Nr zlecenia DEKRA: MHC/WAW/64139/25/08/28  
 Nr zlecenia/szkody:  
 Data zlecenia: 28-08-2025

## Ocena stanu technicznego pojazdu

| 0137045 | <b>FORD, Mondeo Kombi 19-21, Mondeo 2.0 EcoBlue Trend</b> | | | | KOM |

**Data oględzin:** 05-09-2025

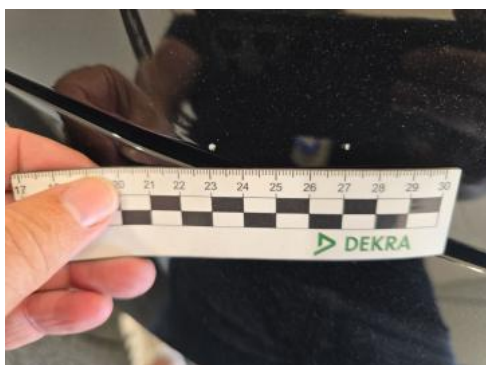
**Fot. 39**

| Poz. | Nazwa części | Nr katalogowy | Opis uszkodzenia | Czas [rbg] |
|---|---|---|---|---|
| 3 | Pokrywa przednia | 2153072 | rysa/odprysk | |

Pokrywa komory silnika - Rysa/odprysk 2

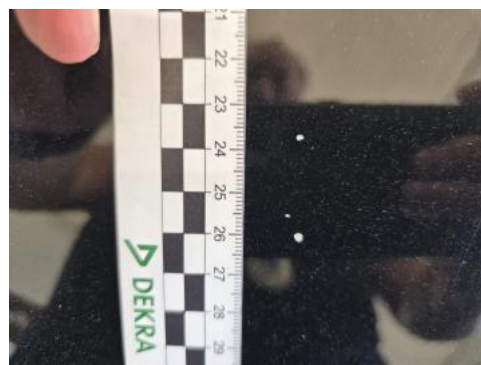
**Fot. 40**

Pokrywa komory silnika() - Rysa/odprysk 3

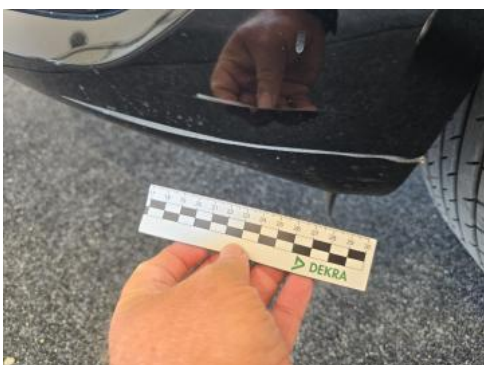
**Fot. 43**

| Poz. | Nazwa części | Nr katalogowy | Opis uszkodzenia | Czas [rbg] |
|---|---|---|---|---|
| 1 | Okładzina zderzaka przedniego | 2547442 | rysa/odprysk | 2 |

Zderzak - Rysa/odprysk 1

| Poz. | Nazwa części | Rodzaj lakierowania | Opis uszkodzenia | NS [%] |
|---|---|---|---|---|
| 1 | Zderzak przedni k | K3 | | |

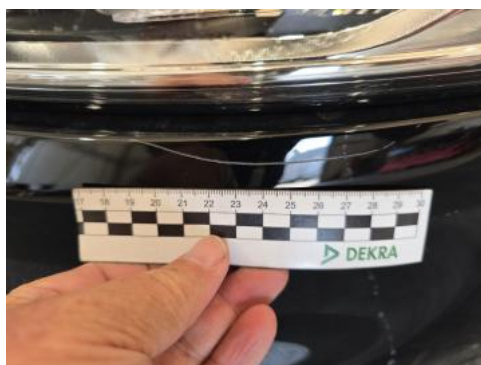
**Fot. 44**

Zderzak - Rysa/odprysk 2

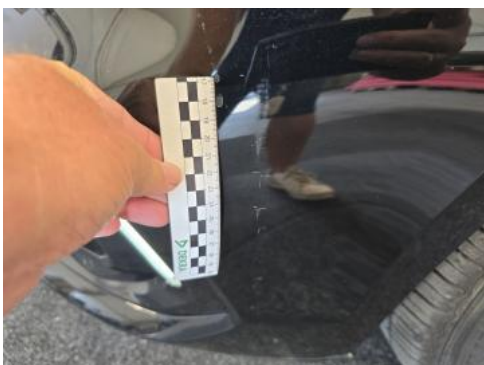
**Fot. 45**

Zderzak() - Rysa/odprysk 3

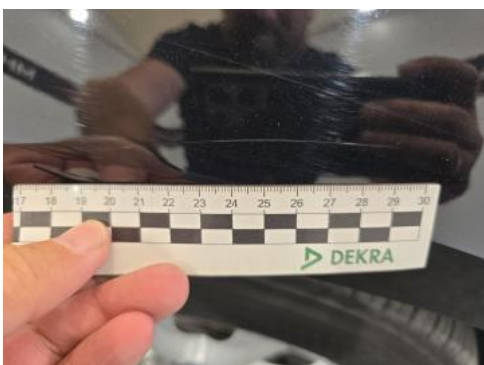
**Fot. 47**

| Poz. | Nazwa części | Nr katalogowy | Opis uszkodzenia | Czas [rbg] |
|---|---|---|---|---|
| 2 | Błotnik przedni R | 2167042 | rysa/odprysk | |

Światnik przedni P - Rysa/odprysk 1

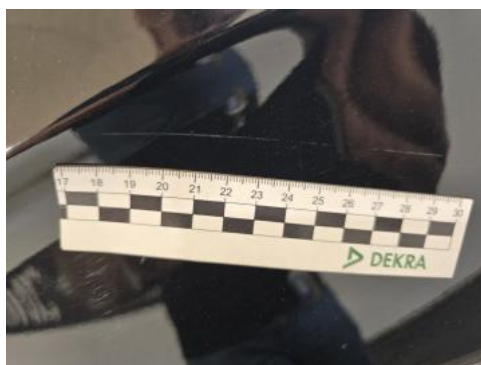
**Fot. 48**

Światnik przedni P() - Rysa/odprysk 3

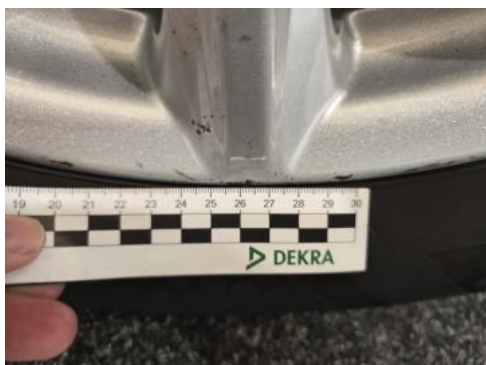
| Poz. | Nazwa części | Nr katalogowy | Opis uszkodzenia | Czas [rbg] |
|---|---|---|---|---|
| 13 | Tarcza koła aluminiowa przód R | 2238323 | rysa/odprysk | |

**Fot. 49**  
Felga aluminiowa przednia P - Rysa/odprysk 1

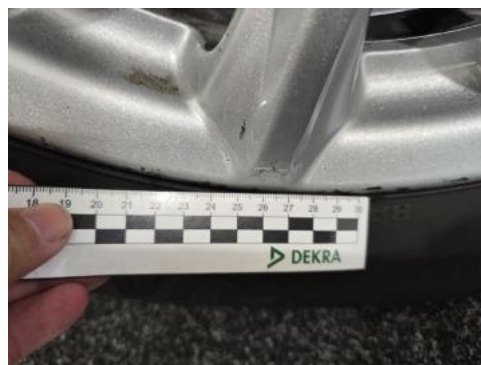
**Fot. 50**  
Felga aluminiowa przednia P() - Rysa/odprysk 3

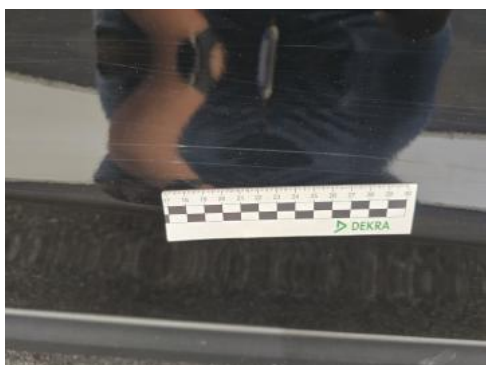
| Poz. | Nazwa części | Nr katalogowy | Opis uszkodzenia | Czas [rbg] |
|---|---|---|---|---|
| 5 | Drzwi przednie (nieuzbrojone) R | 2412555 | rysa/odprysk | |

**Fot. 51**  
Drzwi przednie P - Rysa/odprysk 1

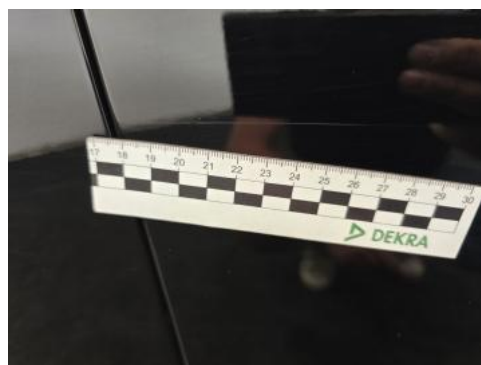
**Fot. 52**  
Drzwi przednie P() - Rysa/odprysk 3

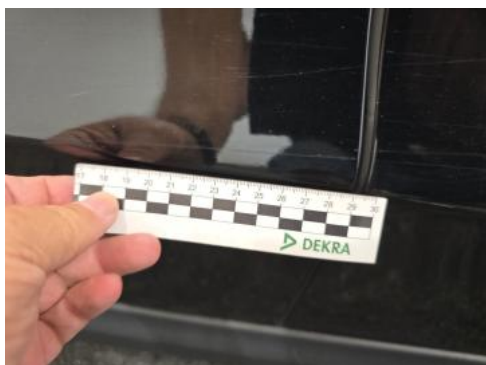
| Poz. | Nazwa części | Nr katalogowy | Opis uszkodzenia | Czas [rbg] |
|---|---|---|---|---|
| 7 | Drzwi tylne (nieuzbrojone) R | 2505262 | rysa/odprysk | |

**Fot. 53**  
Drzwi tylne P - Rysa/odprysk 1

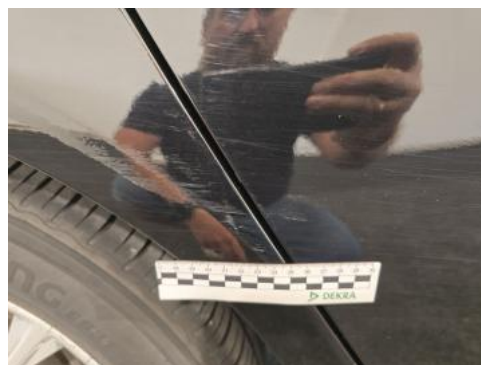
**Fot. 54**  
Drzwi tylne P - Rysa/odprysk 2

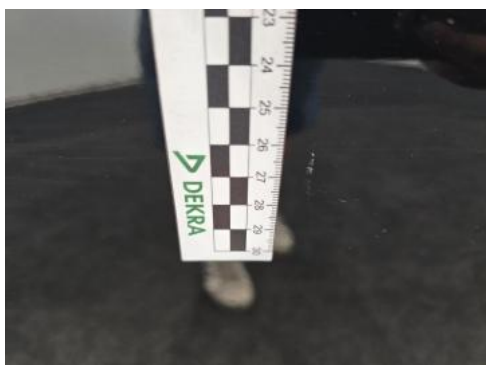
**Fot. 55**  
Drzwi tylne P() - Rysa/odprysk 3

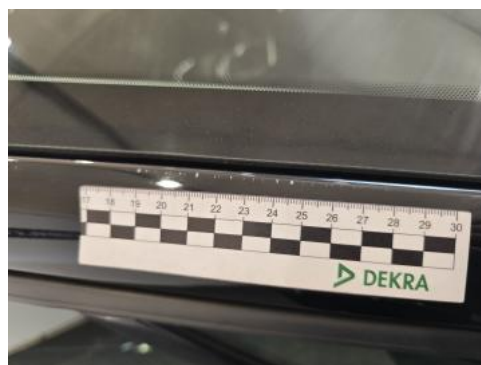
| Poz. | Nazwa części | Nr katalogowy | Opis uszkodzenia | Czas [rbg] |
|---|---|---|---|---|
| 8 | Rama drzwi, przód R | 2284086 | rysa/odprysk | |

**Fot. 56**  
Słupek przedni P - Rysa/odprysk 1

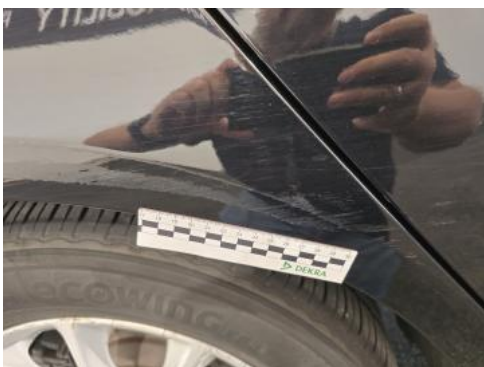
**Fot. 57**

| 3 | Błotnik tylny , część górna R | 2284088 | rysa/odprysk | 1 |

Błotnik tylny P / Ściana boczna P - Rysa/odprysk 1

| Poz. | Nazwa części | Rodzaj lakierowania | Opis uszkodzenia | NS [%] |
|---|---|---|---|---|
| 3 | Błotnik tylny K R | III | | |

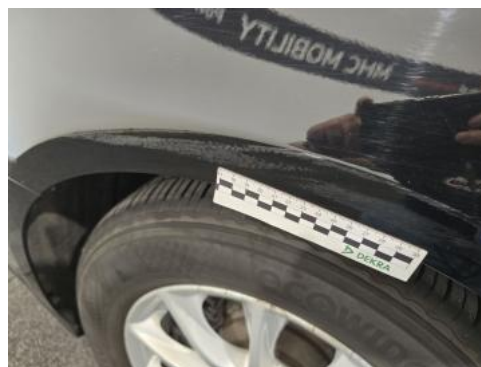
**Fot. 58**

Błotnik tylny P / Ściana boczna P() - Rysa/odprysk 3

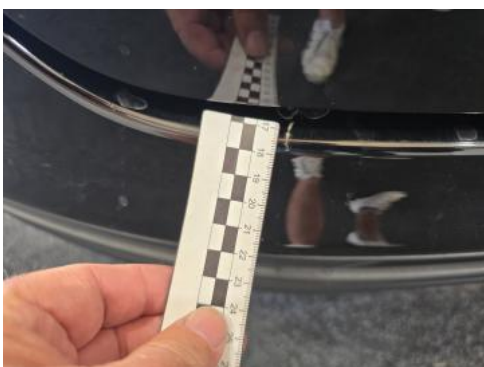
**Fot. 59**

| Poz. | Nazwa części | Nr katalogowy | Opis uszkodzenia | Czas [rbg] |
|---|---|---|---|---|
| 10 | Okładzina zderzaka tylnego | 2072180 | rysa/odprysk | |

Zderzak tylny - Rysa/odprysk 1

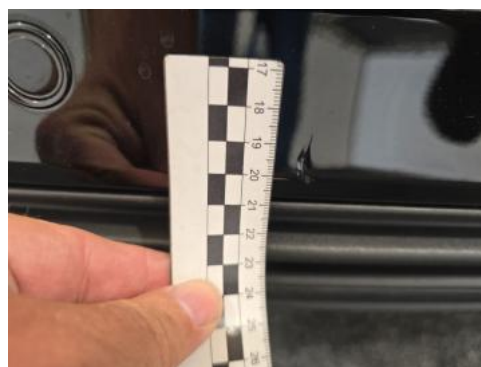
**Fot. 60**

Zderzak tylny() - Rysa/odprysk 3

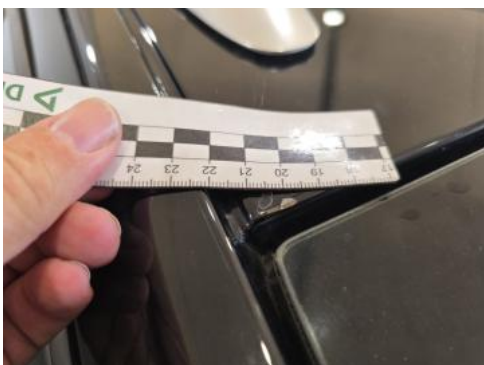
**Fot. 61**

| 2 | Dach | 2380348 | rysa/odprysk, ślady korozji | 1 |

Dach - Rysa/odprysk 1

| Poz. | Nazwa części | Rodzaj lakierowania | Opis uszkodzenia | NS [%] |
|---|---|---|---|---|
| 2 | Dach, część środkowa | III | | |

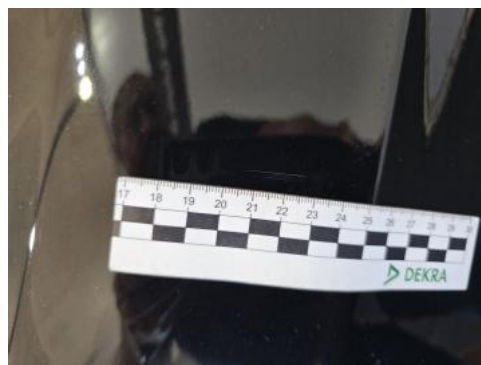
**Fot. 62**

| Poz. | Nazwa części | Nr katalogowy | Opis uszkodzenia | Czas [rbg] |
|---|---|---|---|---|
| 11 | Błotnik tylny , część górna L | 2350917 | rysa/odprysk | |

Błotnik tylny L / Ściana boczna L - Rysa/odprysk 1

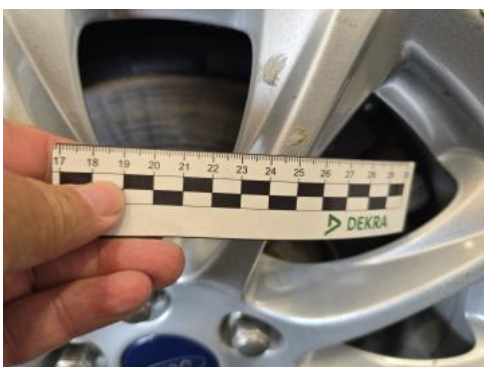
**Fot. 63**

| Poz. | Nazwa części | Nr katalogowy | Opis uszkodzenia | Czas [rbg] |
|---|---|---|---|---|
| 14 | Tarcza koła aluminiowa tył L | 2238323 | rysa/odprysk | |

Felga aluminiowa tylna L - Rysa/odprysk 1

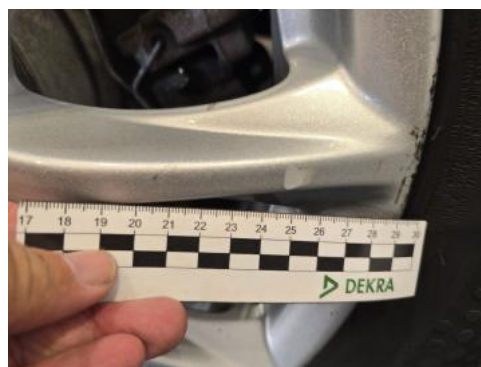
**Fot. 64**

Felga aluminiowa tylna L - Rysa/odprysk 2

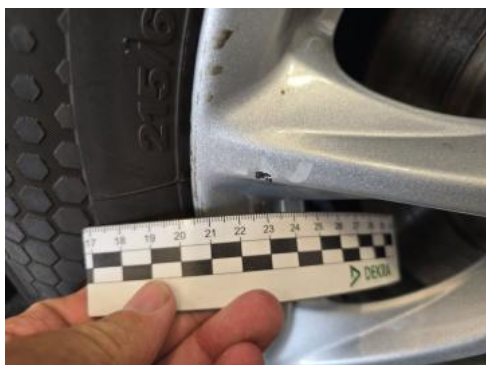
**Fot. 65**

Felga aluminiowa tylna L() - Rysa/odprysk 3

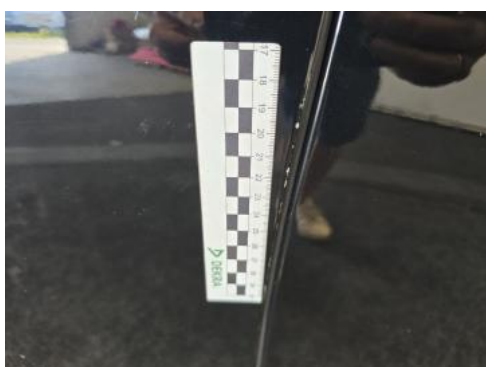
**Fot. 67**

| Poz. | Nazwa części | Nr katalogowy | Opis uszkodzenia | Czas [rbg] |
|---|---|---|---|---|
| 4 | Drzwi przednie (nieuzbrojone) L | 2412558 | rysa/odprysk | |

Drzwi przed L - Rysa/odprysk 1

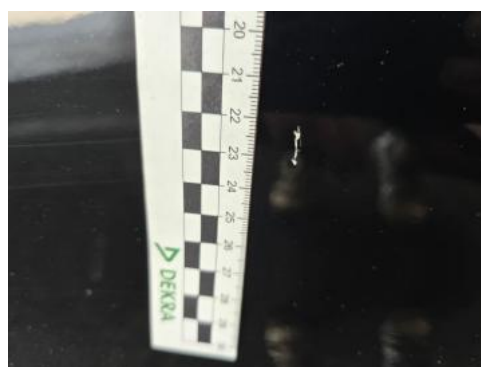
**Fot. 68**

Drzwi przed L - Rysa/odprysk 2

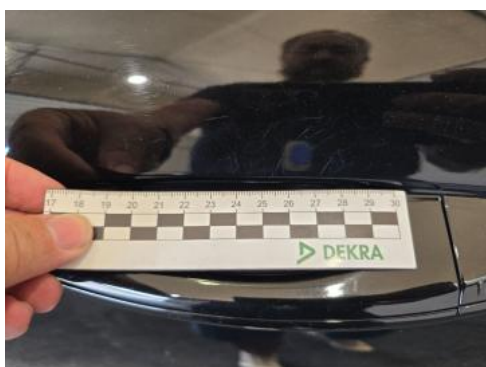
**Fot. 69**

Drzwi przed L() - Rysa/odprysk 3

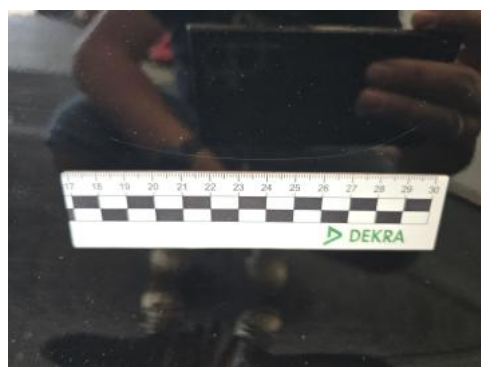
**Fot. 70**

| Poz. | Nazwa części | Nr katalogowy | Opis uszkodzenia | Czas [rbg] |
|---|---|---|---|---|
| 6 | Drzwi tylne (nieuzbrojone) L | 2505260 | rysa/odprysk | |

Drzwi tylne L - Rysa/odprysk 1

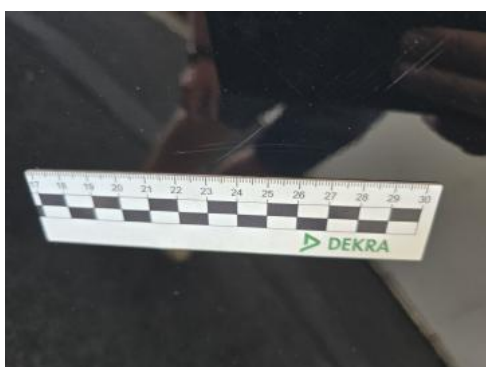
**Fot. 71**

Drzwi tylne L() - Rysa/odprysk 3

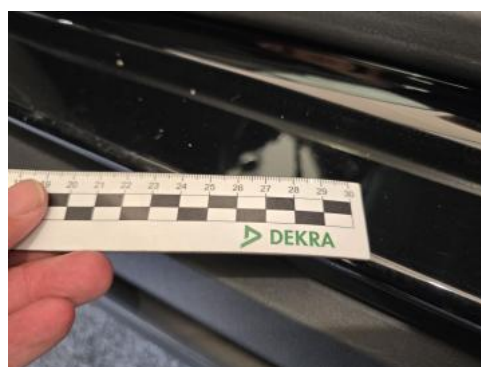
**Fot. 72**

| Poz. | Nazwa części | Nr katalogowy | Opis uszkodzenia | Czas [rbg] |
|---|---|---|---|---|
| 9 | Próg L | 2185742 | wgniecenie/odkształcenie | |

Próg L - Wgniecenie/odkształcenie 1

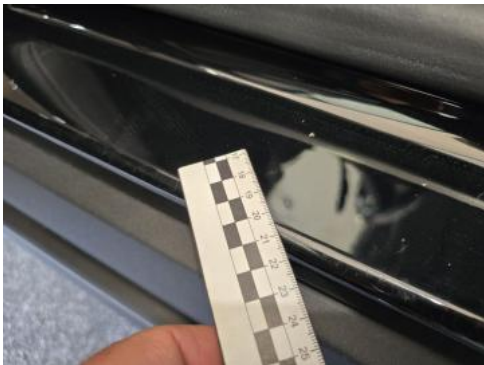
**Fot. 73**

Próg L() - Wgniecenie/odkształcenie 3

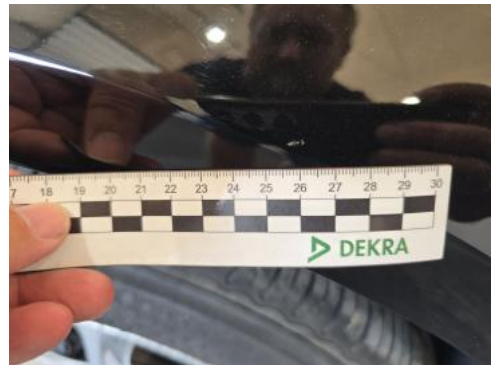
**Fot. 74**

| Poz. | Nazwa części | Nr katalogowy | Opis uszkodzenia | Czas [rbg] |
|---|---|---|---|---|
| 1 | Błotnik przedni L | 2167043 | rysa/odprysk | |

Łotnik przedni L - Rysa/odprysk 1

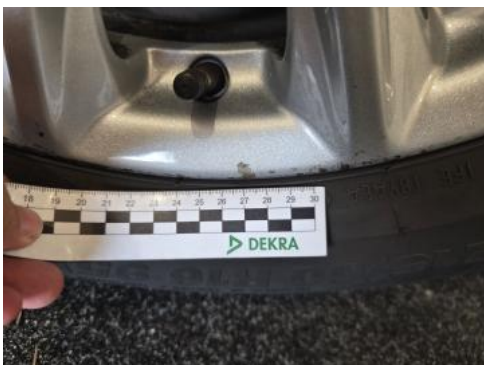
**Fot. 75**

| Poz. | Nazwa części | Nr katalogowy | Opis uszkodzenia | Czas [rbg] |
|---|---|---|---|---|
| 12 | Tarcza koła aluminiowa przód L | 2238323 | rysa/odprysk | |

Felga Aluminiowa przednia L - Rysa/odprysk 1
