Nr zlecenia DEKRA: MHC/WAW/77028/23/10/31  
Nr zlecenia/szkody:  
Data zlecenia: 31-10-2023

## Ocena stanu technicznego pojazdu

| 0131385 | <b>MERCEDES-BENZ, Sprinter 516 CDI 3,5t Euro 6 2143ccm - 163KM 1...</b> | | | | POD |

**Data oględzin:** 03-11-2023

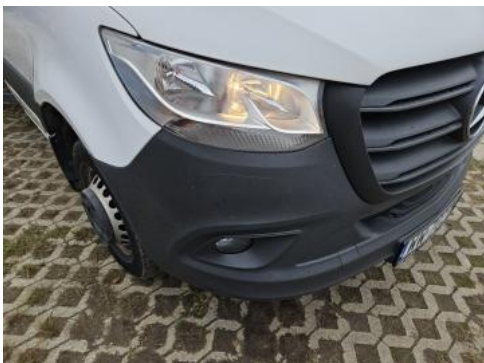
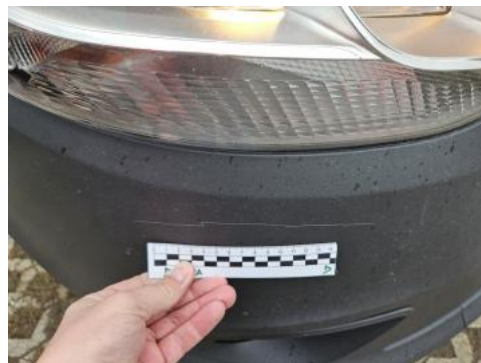
**Fot. 33**

| Poz. | Nazwa części | Nr katalogowy | Opis uszkodzenia | Czas [rbg] |
|---|---|---|---|---|
| 1 | Okladzina zderzaka przedniego | 91088581009K83 | zarysowanie | |

Zderzak - zdjęcie pogładowe 1

Zderzak - Rysa/odprysk 1

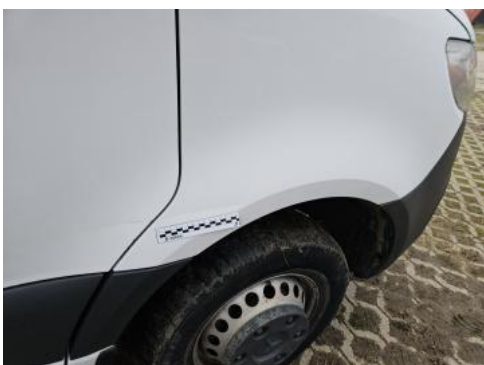
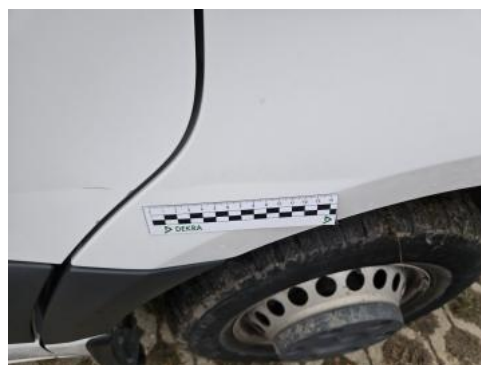
**Fot. 35**

| Poz. | Nazwa części | Nr katalogowy | Opis uszkodzenia | Czas [rbg] |
|---|---|---|---|---|
| 1 | Błotnik przedni (górn) R | 9108810100 | wgniecenie | 0.5 |

Łotnik przedni P - zdjęcie pogładowe 1

Łotnik przedni P - Wgniecenie/odkształcenie 1

| Poz. | Nazwa części | Rodzaj lakierowania | Opis uszkodzenia | NS [%] |
|---|---|---|---|---|
| 1 | Błotnik przedni, część górna B-D R | III | | |

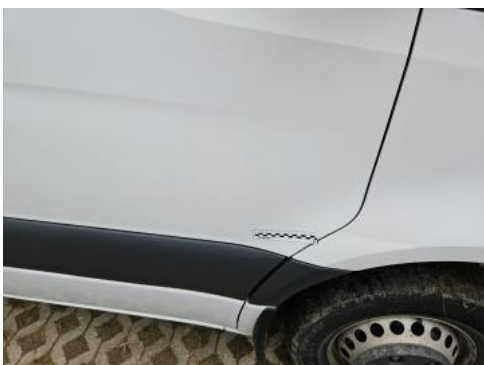
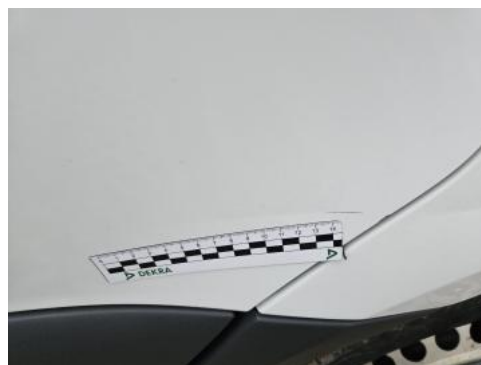
**Fot. 37**

| Poz. | Nazwa części | Nr katalogowy | Opis uszkodzenia | Czas [rbg] |
|---|---|---|---|---|
| 2 | Drzwi przednie (nieuzbrojone) R | 9107203100 | wgniecenie | 0.5 |

Drzwi przednie P - zdjęcie pogładowe 1

Drzwi przednie P - Wgniecenie/odkształcenie 1

| Poz. | Nazwa części | Rodzaj lakierowania | Opis uszkodzenia | NS [%] |
|---|---|---|---|---|
| 2 | Drzwi przednie, część dolna D-E R | II | | |

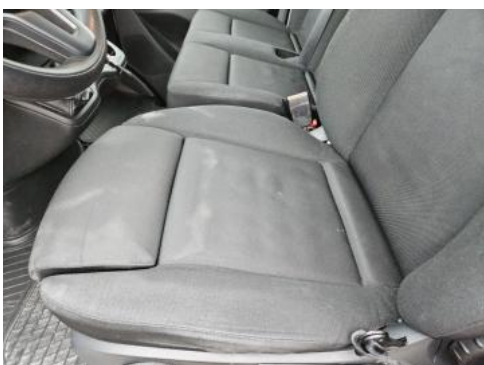
**Fot. 39**

| Poz. | Nazwa części | Nr katalogowy | Opis uszkodzeń | Czas [rbg] |
|---|---|---|---|---|
| 1 | Pranie tapicerki | | zaplamiona(y) | |

Fotel prz. lew. - Inne 1
