Nr zlecenia DEKRA: MHC/WAW/69576/26/07/27  
Nr zlecenia/szkody:  
Data zlecenia: 27-07-2026

## Ocena stanu technicznego pojazdu

| 0146536 | <b>VOLKSWAGEN, Passat Variant [B8] 19-24, Passat 2.0 TDI 4Mot. Ele...</b> | | | | KOM |
| WE4A821 | WVWZZZ3CZME123242 | | 10-08-2021/2021 | 07-08-2026 | szary/2-warstwowy metalizowany |

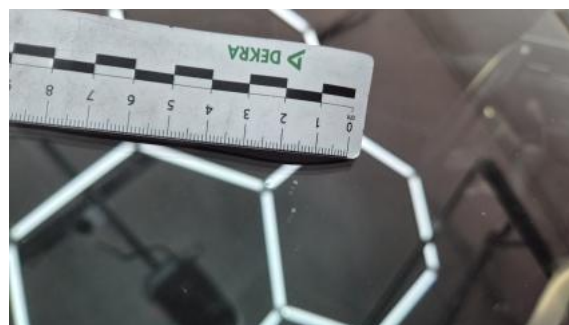
| Poz. | Nazwa części | Nr katalogowy | Opis uszkodzenia | Czas [rbg] |
|---|---|---|---|---|
| 2 | Szyba przednia barwiona | 3G0845011DDNVB | rysa/odprysk | |

**Fot. 38**  
Szyba czołowa - Rysa/odprysk 1

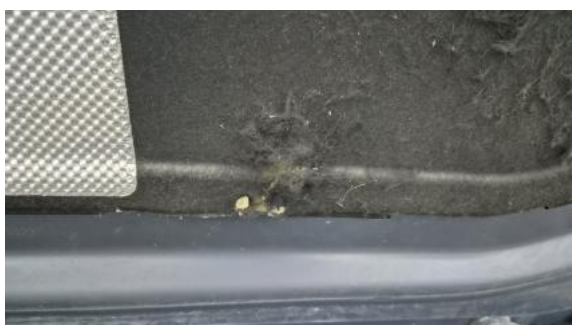
| Poz. | Nazwa części | Nr katalogowy | Opis uszkodzenia | NS [%] |
|---|---|---|---|---|
| 2 | Wykładzina tłumiąca pokrywy przedniej | 3G0863831A | pęknięcie/rozerwanie | |

**Fot. 39**  
Wykładzina pokrywy komory silnika - Pęknięcie/rozerwanie 1

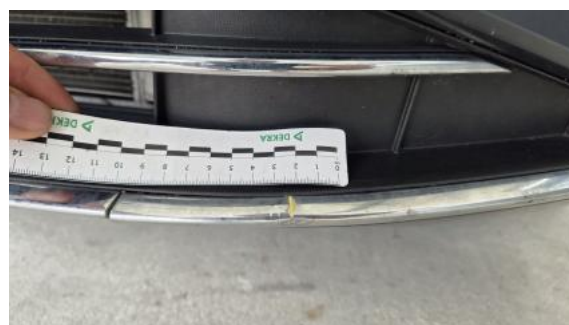
| Poz. | Nazwa części | Nr katalogowy | Opis uszkodzenia | NS [%] |
|---|---|---|---|---|
| 1 | Listwa ozdobna zderzaka dół | 3G0853245D2ZZ | wgniecenie/odkształcenie | |

**Fot. 40**  
Zderzak - Wgniecenie/odkształcenie 1

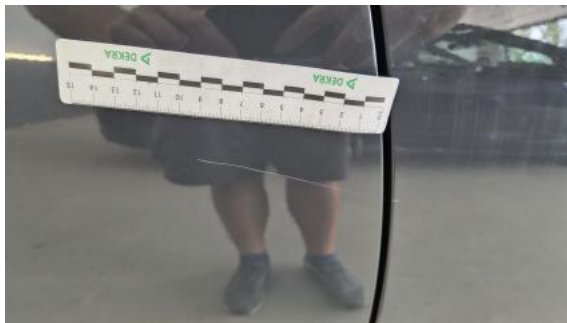
**Fot. 41**

| Poz. | Nazwa części | Nr katalogowy | Opis uszkodzenia | Czas [rbg] |
|---|---|---|---|---|
| 4 | Drzwi tylne (nieuzbrojone) R | 3G9833056AE | rysa/odprysk | |

Drzwi tylne P - Rysa/odprysk 1

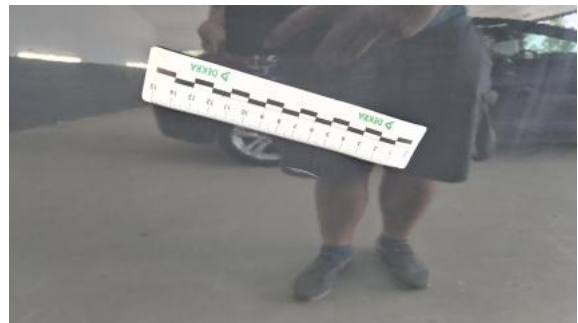
**Fot. 42**

Drzwi tylne P - Rysa/odprysk 2

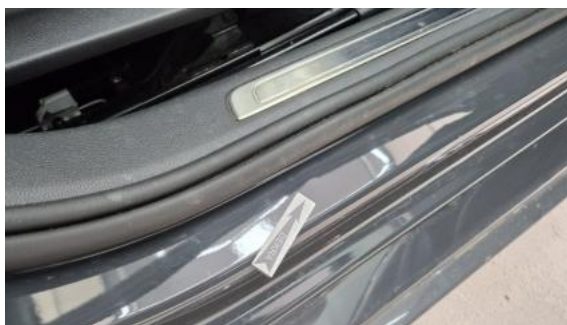
**Fot. 43**

| Poz. | Nazwa części | Nr katalogowy | Opis uszkodzenia | Czas [rbg] |
|---|---|---|---|---|
| 6 | Próg R | | wgniecenie/odkształcenie | |

Próg P - Wgniecenie/odkształcenie 1

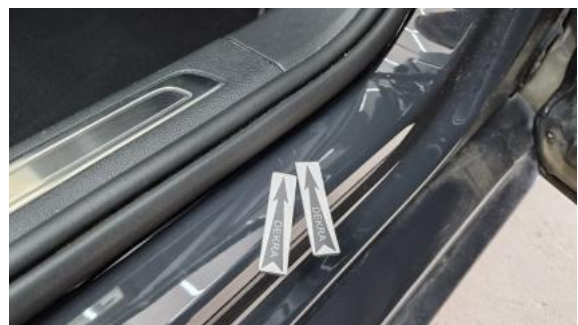
**Fot. 44**

Próg P - Wgniecenie/odkształcenie 2

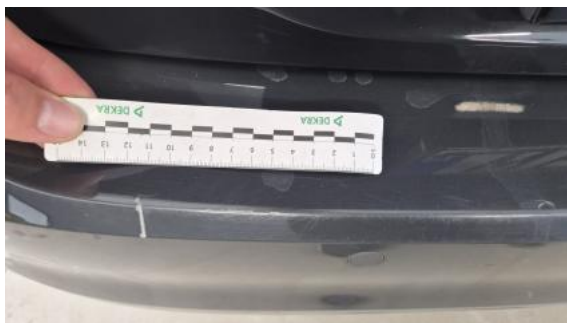
**Fot. 45**

| Poz. | Nazwa części | Nr katalogowy | Opis uszkodzenia | Czas [rbg] |
|---|---|---|---|---|
| 5 | Okładzina zderzaka tylnego | 3G9807417MGRU | rysa/odprysk | |

Zderzak tylny - Rysa/odprysk 1

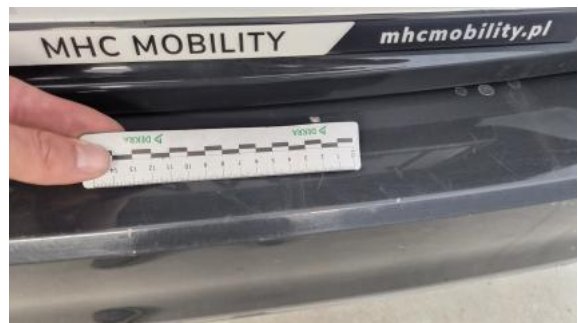
**Fot. 46**

Zderzak tylny - Rysa/odprysk 2

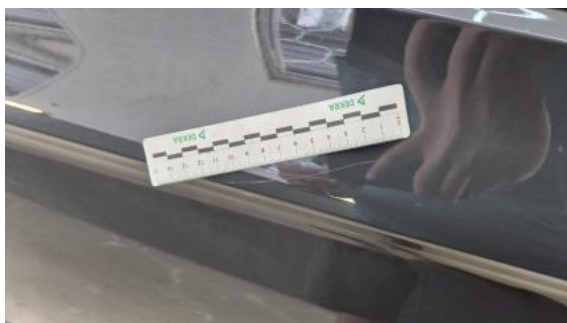
**Fot. 47**

| Poz. | Nazwa części | Nr katalogowy | Opis uszkodzenia | Czas [rbg] |
|---|---|---|---|---|
| 3 | Drzwi tylne (nieuzbrojone) L | 3G9833055AE | rysa/odprysk | |

Drzwi tylne L - Rysa/odprysk 1
