Nr zlecenia DEKRA: MHC/WAW/37354/25/05/23  
 Nr zlecenia/szkody:  
 Data zlecenia: 23-05-2025

**Ocena stanu technicznego pojazdu**

| 0145916 | <b>NISSAN, Leaf 17-22, Leaf e+ 62kWh N-Connecta</b> | | | | hatchback |
| WE859YJ | SJNFAAZE1U0129156 | | 26-10-2021/2021 | 24-10-2026 | szary/METALIK |

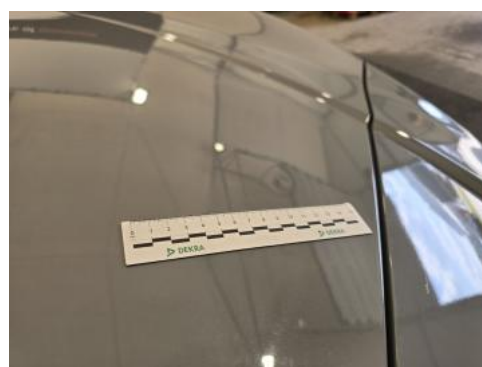
| Poz. | Nazwa części | Nr katalogowy | Opis uszkodzenia | Czas [rbg] |
|---|---|---|---|---|
| 3 | Pokrywa przednia | F5A0M5SHMA | płytkie, wgniecenie: punktowe | |

**Fot. 40**  
Pokrywa komory silnika - Wgniecenie/odkształcenie 1

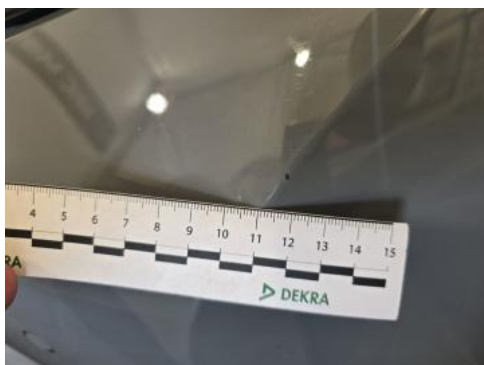
**Fot. 41**

| Poz. | Nazwa części | Nr katalogowy | Opis uszkodzenia | Czas [rbg] |
|---|---|---|---|---|
| 1 | Okladzina zderzaka przedniego | F20225SHMH | liczne, rysa/odprysk | |

Zderzak - Rysa/odprysk 1

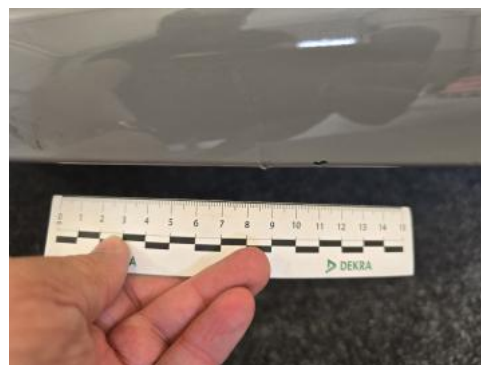
**Fot. 42**

Zderzak() - Rysa/odprysk 3

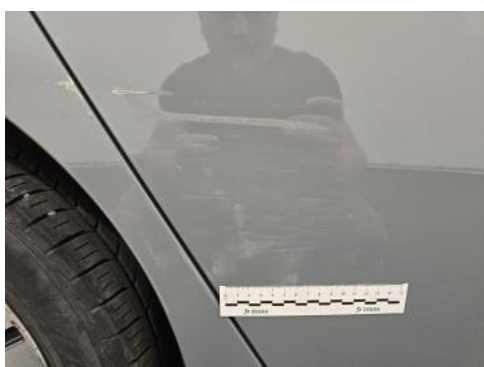
**Fot. 43**

| Poz. | Nazwa części | Nr katalogowy | Opis uszkodzenia | Czas [rbg] |
|---|---|---|---|---|
| 1 | Poszycie drzwi tylnych R | H215B5SLMA | liczne, zarysowanie: głębokie | |

Drzwi tylne P - Rysa/odprysk 1

| Poz. | Nazwa części | Rodzaj lakierowania | Opis uszkodzenia | NS [%] |
|---|---|---|---|---|
| 1 | Drzwi tylne, część dolna F R | III | | |

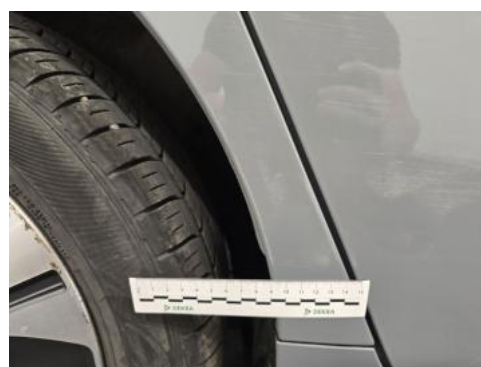
**Fot. 44**

| 4 | Błotnik tylny R | G8A125SHMA | głębokie, zarysowanie | |

Ścianka tylna P / Ścianka boczna P - Rysa/odprysk 1

| Poz. | Nazwa części | Rodzaj lakierowania | Opis uszkodzenia | NS [%] |
|---|---|---|---|---|
| 3 | Błotnik tylny F R | III | | |

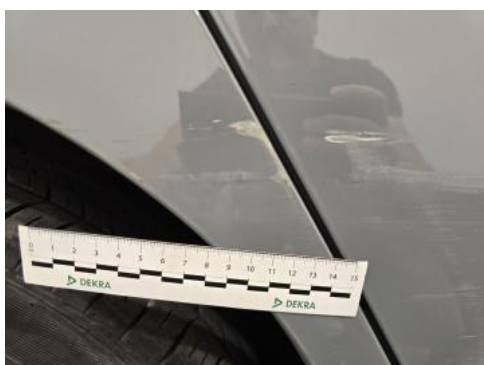
**Fot. 45**

Ścianka tylna P / Ścianka boczna P() - Rysa/odprysk 3

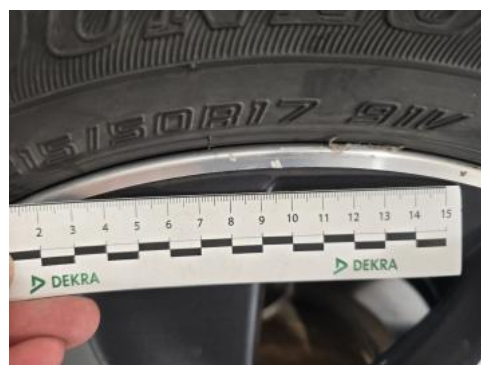
**Fot. 46**

| Poz. | Nazwa części | Nr katalogowy | Opis uszkodzenia | Czas [rbg] |
|---|---|---|---|---|
| 8 | Tarcza koła tylnego AL R | | liczne, zarysowanie | 0.1 |

Felga aluminiowa tylna P - Rysa/odprysk 1

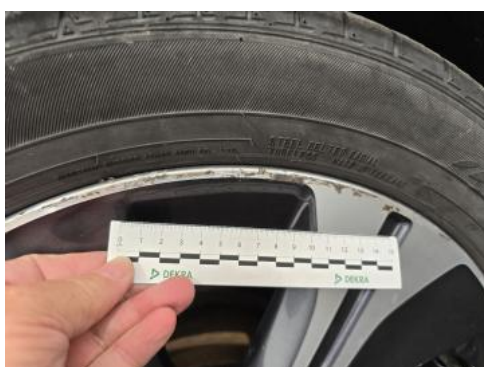
**Fot. 47**

Felga aluminiowa tylna P() - Rysa/odprysk 3

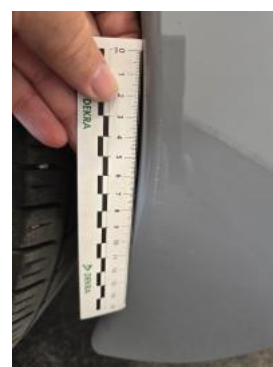
**Fot. 48**

| 3 | Okladzina zderzaka tylnego | 850225SHDD | liczne, zarysowanie: głębokie | |

Zderzak tylny - Rysa/odprysk 1

| Poz. | Nazwa części | Rodzaj lakierowania | Opis uszkodzenia | NS [%] |
|---|---|---|---|---|
| 4 | Zderzak tylny, kompletny k/e | K3 | | |

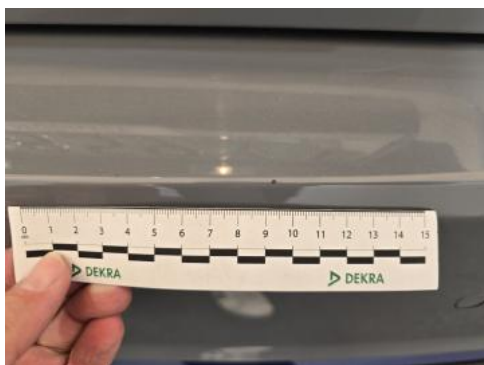
**Fot. 49**  
Zderzak tylny - Rysa/odprysk 2

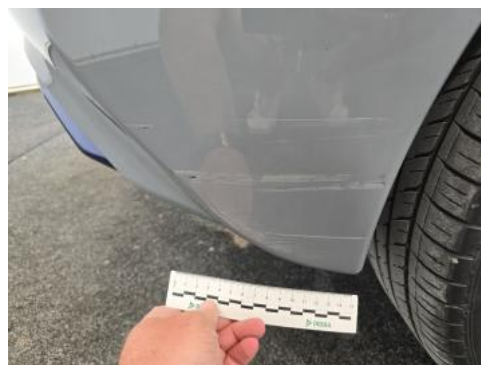
**Fot. 50**  
Zderzak tylny() - Rysa/odprysk 3

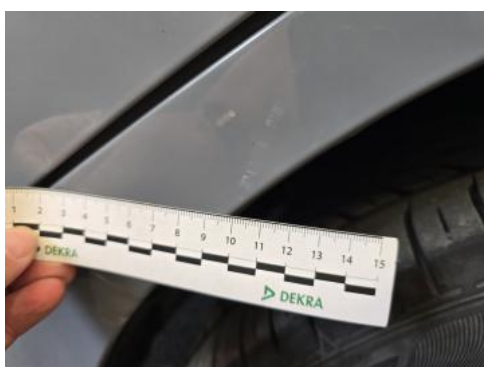
| Poz. | Nazwa części | Nr katalogowy | Opis uszkodzenia | Czas [rbg] |
|---|---|---|---|---|
| 5 | Błotnik tylny L | G8A135SHMA | zarysowanie | |

**Fot. 51**  
Błotnik tylny L / Ściana boczna L - Rysa/odprysk 1

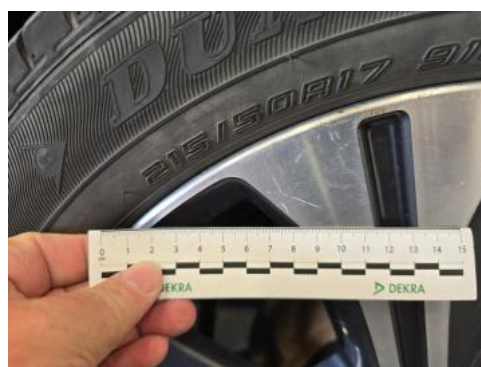
| Poz. | Nazwa części | Nr katalogowy | Opis uszkodzenia | Czas [rbg] |
|---|---|---|---|---|
| 6 | Tarcza koła tylnego AL L | | zarysowanie | 0.1 |

**Fot. 52**  
Felga aluminiowa tylna L - Rysa/odprysk 1

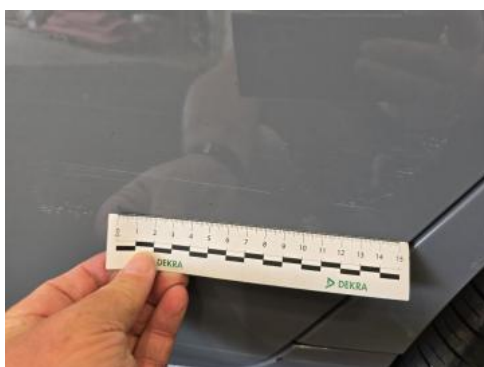
| Poz. | Nazwa części | Nr katalogowy | Opis uszkodzenia | Czas [rbg] |
|---|---|---|---|---|
| 4 | Poszycie drzwi tylnych L | H215C5SLMA | liczne, zarysowanie: płytkie | |

**Fot. 53**  
Drzwi tylne L - Rysa/odprysk 1

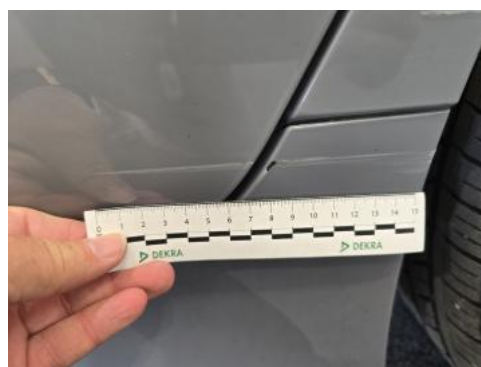
**Fot. 54**  
Drzwi tylne L - Rysa/odprysk 2

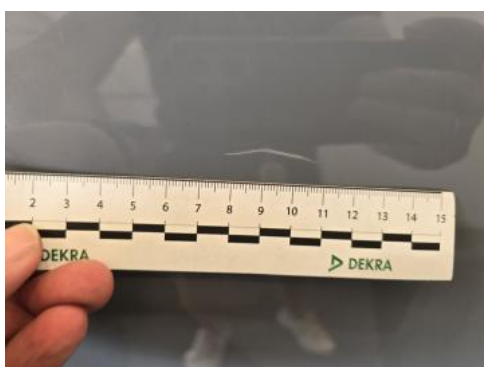
**Fot. 55**  
Drzwi tylne L() - Rysa/odprysk 3

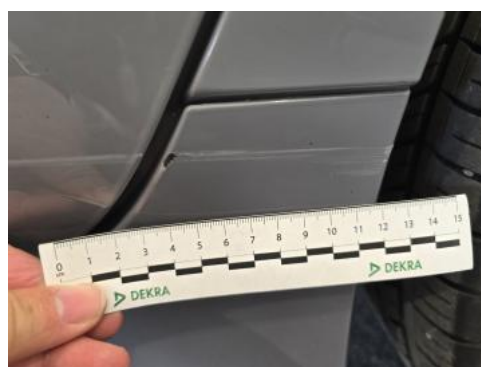
| Poz. | Nazwa części | Nr katalogowy | Opis uszkodzenia | Czas [rbg] |
|---|---|---|---|---|
| 2 | Nakładka progu zewn. L | 768515SA0H | zarysowanie | |

**Fot. 56**  
Próg L - Rysa/odprysk 1

| Poz. | Nazwa części | Rodzaj lakierowania | Opis uszkodzenia | NS [%] |
|---|---|---|---|---|
| 2 | Oslona progu L | K3 | | |

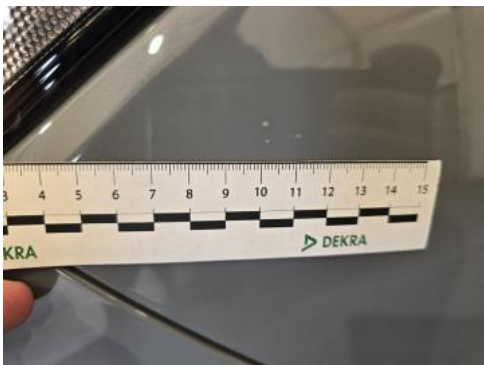
**Fot. 57**

| Poz. | Nazwa części | Nr katalogowy | Opis uszkodzenia | Czas [rbg] |
|---|---|---|---|---|
| 2 | Błotnik przedni L | F3A015SHMA | rysa/odprysk | |

Błotnik przedni L - Rysa/odprysk 1

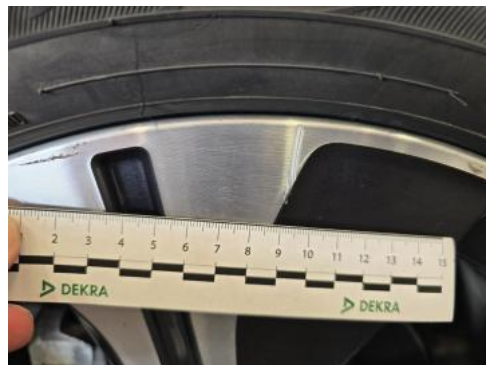
**Fot. 58**

| Poz. | Nazwa części | Nr katalogowy | Opis uszkodzenia | Czas [rbg] |
|---|---|---|---|---|
| 7 | Tarcza koła przedniego AL L | | zarysowanie | 0.1 |

Felga Aluminiowa przednia L - Rysa/odprysk 1

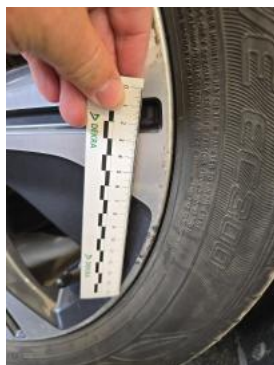
**Fot. 59**

Felga Aluminiowa przednia L - Rysa/odprysk 2

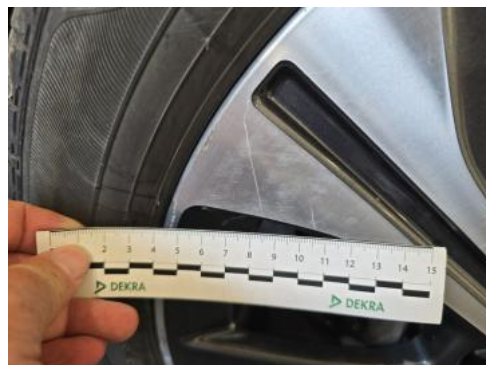
**Fot. 60**

Felga Aluminiowa przednia L() - Rysa/odprysk 3
