Nr zlecenia DEKRA: MHC/WAW/18996/24/03/12  
Nr zlecenia/szkody:  
Data zlecenia: 12-03-2024

## Ocena stanu technicznego pojazdu

Eurotax-Kod EC	Marka, model, typ pojazdu				Rodzaj nadwozia
0142802	<b>BMW, X3 [G01] 17-21, X3 xDrive20d mHEV xLine aut</b>				KOM
Rodzaj silnika	Pojemność [ccm]	Moc [KM/kW]	Skrzynia biegów	Stan licznika [km] (odczytany)	Ilość drzwi/miejsc
z zapłonem samoczynnym	1995	190/140	automatyczna	69 650	5/5
Nr rej. pojazdu	Nr nadwozia (VIN)		Data 1-rej./rok prod.	Następne bad. tech.	Lakier
WE2P497	WBA35BG040N058287		02-03-2021/2020	28-02-2026	czarny/METALIK

**Data oględzin:** 15-03-2024

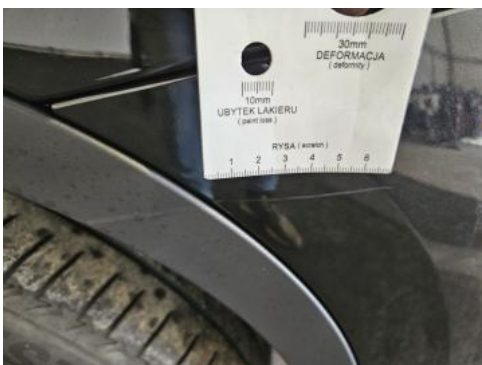
Poz.	Nazwa części	Nr katalogowy	Opis uszkodzenia	Czas [rbg]
1	Okładzina zderzaka przedniego	51117484779	rysa/odprysk	
2	Listwa ochronna rantu błotnika R	51777400672	rysa/odprysk	
3	Ośłona lusterka zewnętrznego L	51168496623	rysa/odprysk

**Fot. 37**  
Zderzak - Rysa/odprysk 1

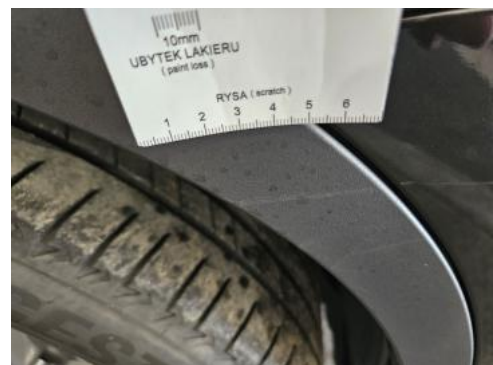
**Fot. 38**  
Listwa krawędzi błotnika prz P - Rysa/odprysk 1

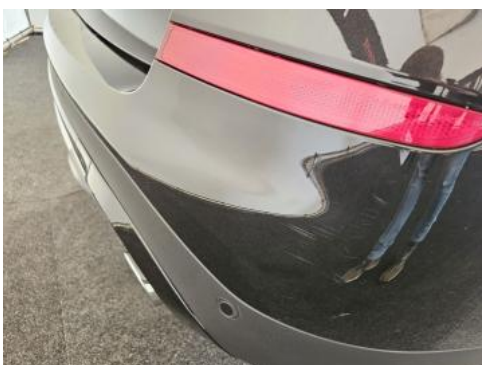
**Fot. 39**  
Zderzak tylny - zdjęcie poglądowe 1

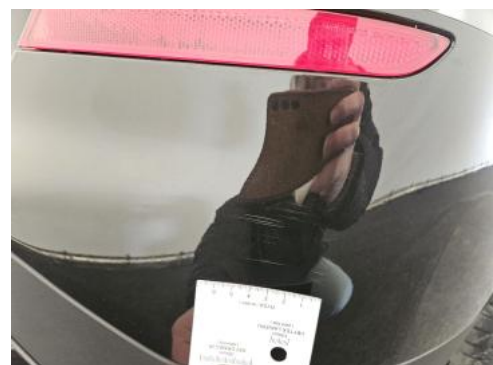
4	Okładzina zderzaka tylnego	51127488214	rysa/odprysk	
---	----------------------------	-------------	--------------	--

**Fot. 40**  
Zderzak tylny - Rysa/odprysk 1

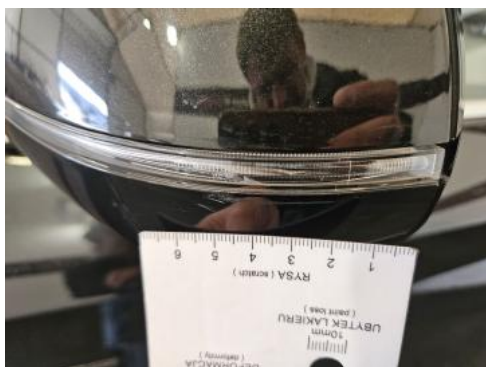
**Fot. 41**

Lusterko zew L - Rysa/odprysk 1
