**DEKRA Polska - Centrala**  
02-673 Warszawa, ul. Konstruktorska 12A

## Ocena stanu technicznego pojazdu

| 0142119 | <b>SKODA, Octavia IV 20-24, Octavia 2.0 TDI Ambition DSG</b> | | | | hatchback |

**Data oględzin:** 26-03-2025

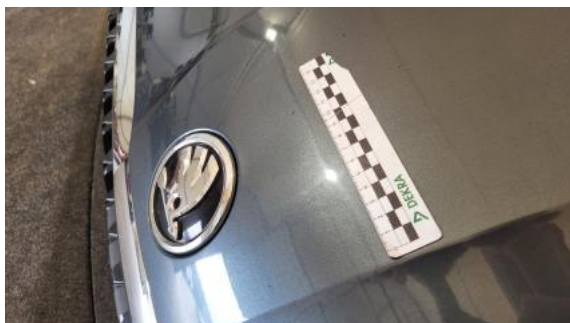
| Poz. | Nazwa części | Nr katalogowy | Opis uszkodzenia | Czas [rbg] |
|---|---|---|---|---|
| 1 | Pokrywa przednia | 5E3823031A | wgniecenie/odkształcenie | 1 |

**Fot. 33**  
Pokrywa komory silnika - Wgniecenie/odkształcenie 1

| Poz. | Nazwa części | Rodzaj lakierowania | Opis uszkodzenia | NS [%] |
|---|---|---|---|---|
| 1 | Pokrywa przednia | III | | |

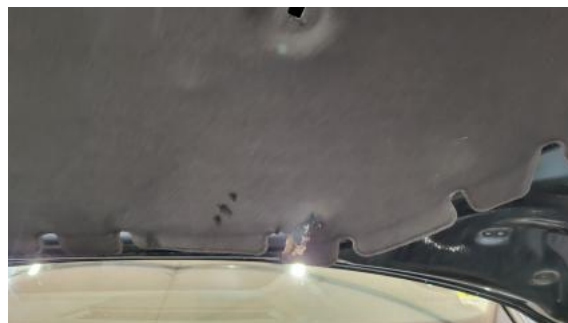
| Poz. | Nazwa części | Nr katalogowy | Opis uszkodzenia | NS [%] |
|---|---|---|---|---|
| 1 | Wykładzina tłumiąca pokrywy przedniej | 5E3863831 | pęknięcie/rozerwanie | |

**Fot. 34**  
Wykładzina pokrywy komory silnika - Pęknięcie/rozerwanie 1

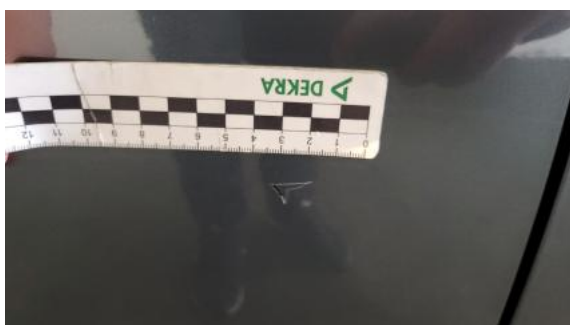
| Poz. | Nazwa części | Nr katalogowy | Opis uszkodzenia | Czas [rbg] |
|---|---|---|---|---|
| 2 | Drzwi tylne (nieuzbrojone) R | 5E6833052A | rysa/odprysk | 0.5 |

**Fot. 35**  
Drzwi tylne P - Rysa/odprysk 1

| Poz. | Nazwa części | Rodzaj lakierowania | Opis uszkodzenia | NS [%] |
|---|---|---|---|---|
| 2 | Drzwi tylne kompletne K R | III | | |

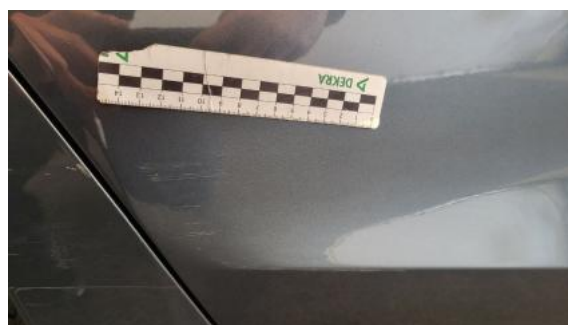
**Fot. 36**  
Drzwi tylne P - Rysa/odprysk 2

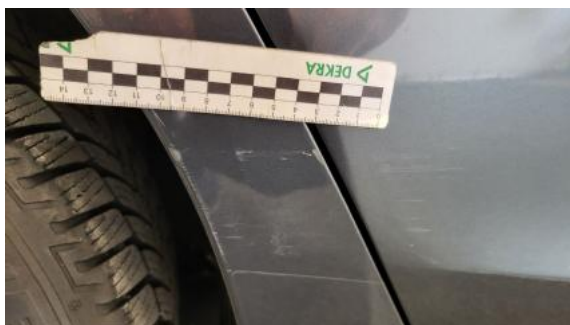
| 4 | Błotnik tylny R | 5E6809602C | rysa/odprysk,<br>wgniecenie/odkształcenie | 1 |

**Fot. 37**  
Błotnik tylny P / Ściana boczna P - Rysa/odprysk 1

| Poz. | Nazwa części | Rodzaj lakierowania | Opis uszkodzenia | NS [%] |
|---|---|---|---|---|
| 4 | Błotnik tylny K R | III | | |

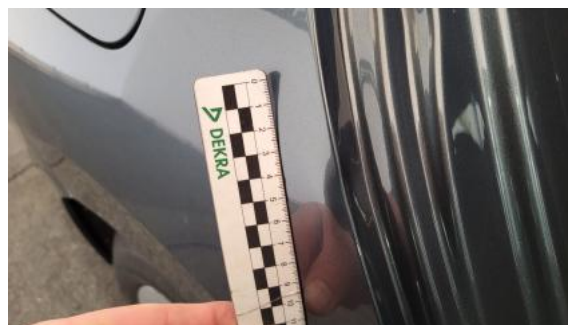
**Fot. 38**  
Błotnik tylny P / Ściana boczna P - Wgniecenie/odkształcenie 1

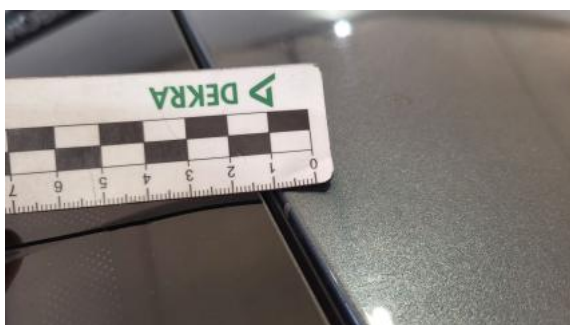
| Poz. | Nazwa części | Nr katalogowy | Opis uszkodzenia | Czas [rbg] |
|---|---|---|---|---|
| 1 | Dach | 5E6817111 | rysa/odprysk | |

**Fot. 39**  
Dach - Rysa/odprysk 1

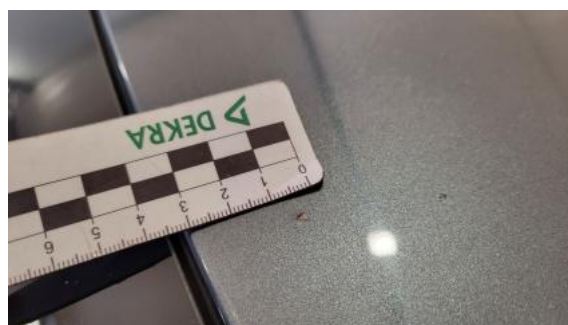
**Fot. 40**  
Dach - Rysa/odprysk 2

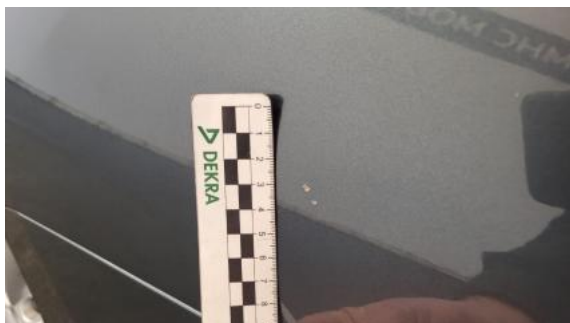
| 3 | Błotnik tylny L | 5E6809601C | rysa/odprysk, ślady korozji | 0.5 |

**Fot. 41**  
Błotnik tylny L / Ściana boczna L - Rysa/odprysk 1

| Poz. | Nazwa części | Rodzaj lakierowania | Opis uszkodzenia | NS [%] |
|---|---|---|---|---|
| 3 | Błotnik tylny K L | III | | |

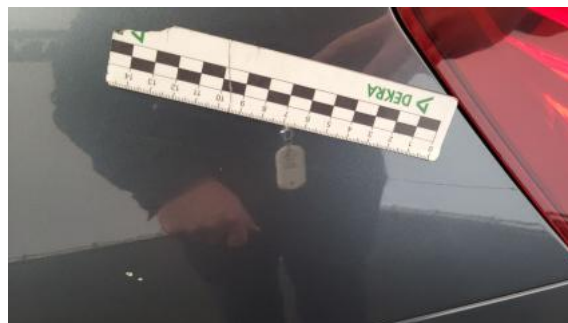
**Fot. 42**  
Błotnik tylny L / Ściana boczna L - Rysa/odprysk 2

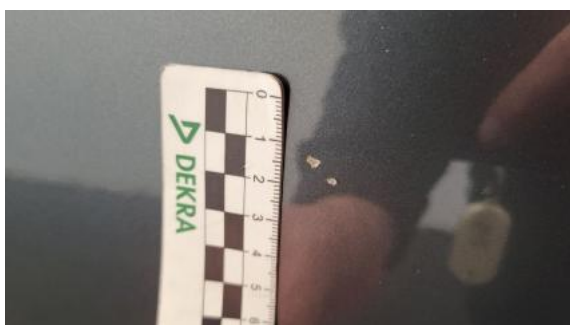
**Fot. 43**  
Błotnik tylny L / Ściana boczna L - Inne 1

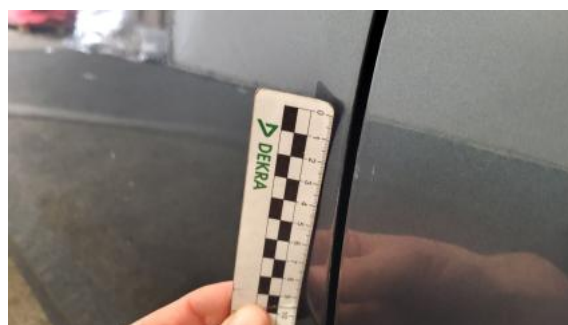
| Poz. | Nazwa części | Nr katalogowy | Opis uszkodzenia | Czas [rbg] |
|---|---|---|---|---|
| 2 | Drzwi przednie (nieuzbrojone) L | 5E3831051B | rysa/odprysk | |

**Fot. 44**  
Drzwi przed L - Rysa/odprysk 1

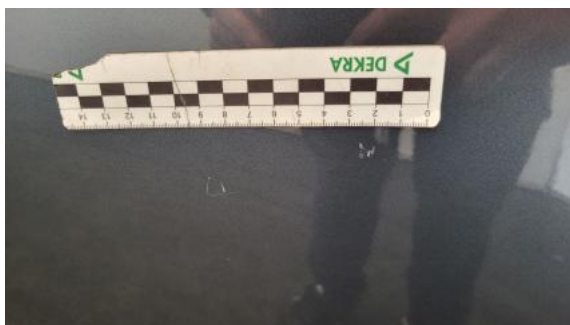
| Poz. | Nazwa części | Nr katalogowy | Opis uszkodzenia | Czas [rbg] |
|---|---|---|---|---|
| 3 | Drzwi tylne (nieuzbrojone) L | 5E6833051A | rysa/odprysk | |

**Fot. 45**  
Drzwi tylne L - Rysa/odprysk 1

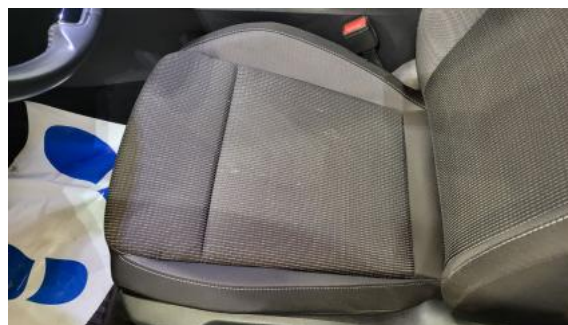
| Poz. | Nazwa części | Nr katalogowy | Opis uszkodzenia | Czas [rbg] |
|---|---|---|---|---|
| 4 | Tapicerka siedziska 1.rząd L | 5E3881405ASVKY | zabrudzenie | |

**Fot. 46**  
Fotel prz. lew. - Inne 1
