Nr zlecenia DEKRA: MHC/WAW/50936/26/06/02
Nr zlecenia/szkody:
Data zlecenia: 02-06-2026

Ocena stanu technicznego pojazdu

Eurotax-Kod EC	Marka, model, typ pojazdu				Rodzaj nadwozia
0139828	BMW, X1 [F48] 19-22, X1 sDrive18d xLine aut				KOM
Rodzaj silnika	Pojemność [ccm]	Moc [KM/kW]	Skrzynia biegów	Stan licznika [km] (odczytany)	Ilość drzwi/miejsc
z zapłonem samoczynnym	1995	150/110	automatyczna	42 989	5/5
Nr rej. pojazdu	Nr nadwozia (VIN)	Data 1-rej./rok prod.	Następne bad. tech.	Lakier	
WE5E141	WBA71AC0505U69176	12-01-2022/2021	08-01-2027	biały/2-warstwowy metalizowany

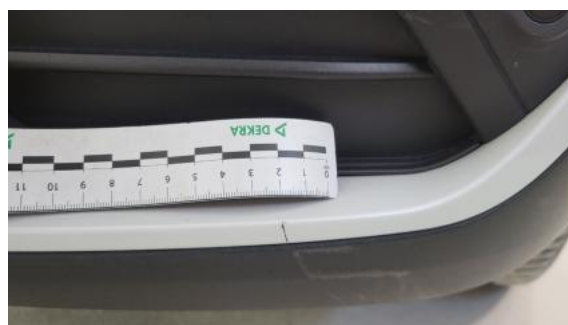
Poz.	Nazwa części	Nr katalogowy	Opis uszkodzenia	Czas [rbg]
1	Okładzina zderzaka przedniego	51119883249	rysa/odprysk	
2	Spoiler czołowy	51115A0B080	rysa/odprysk	
3	Drzwi przednie (nieuzbrojone) L	41007414369	rysa/odprysk, wgniecenie/odkształcenie	
4	Błotnik tylny L	41007436155	wgniecenie/odkształcenie	
5	Pokrywa tylna	41007350826	rysa/odprysk	
6	Słupek przedni A L		rysa/odprysk	
7	Felga tylna R		rysa/odprysk

Fot. 36
Zderzak - Rysa/odprysk 1

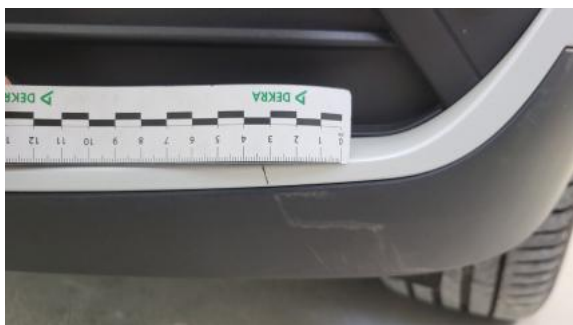
Fot. 37
Zderzak przedni cz dolna - Rysa/odprysk 1

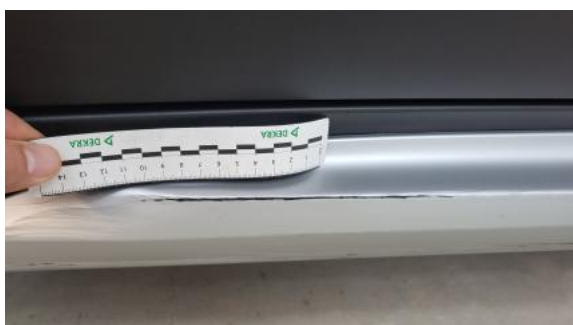
Poz.	Nazwa części	Nr katalogowy	Opis uszkodzenia	NS [%]
1	Nakładka progu zewn. R	51777403398	rysa/odprysk, wgniecenie/odkształcenie

Fot. 39
Próg P - Rysa/odprysk 1

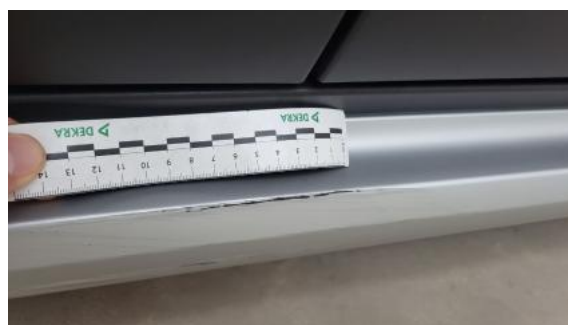
Fot. 40
Próg P - Rysa/odprysk 2

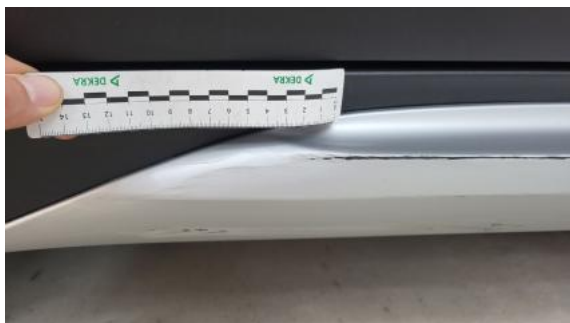
Fot. 41
Próg P - Wgniecenie/odkształcenie 1

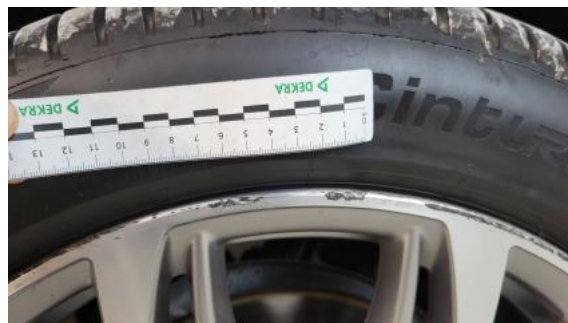
Fot. 42
Felga aluminiowa tylna P - Rysa/odprysk 1

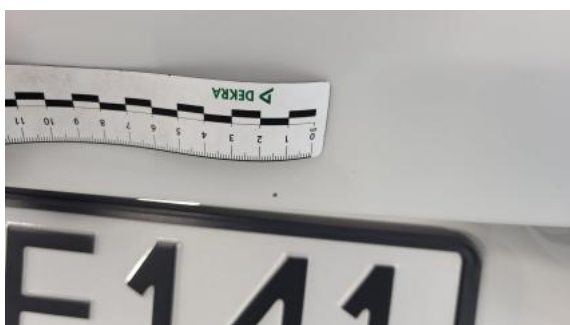
Fot. 43
Pokrywy bagażnika - Rysa/odprysk 1

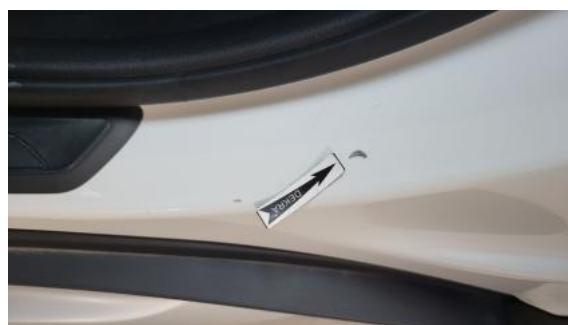
Fot. 44
Błotnik tylny L / Ściana boczna L - Wgniecenie/odkształcenie 1

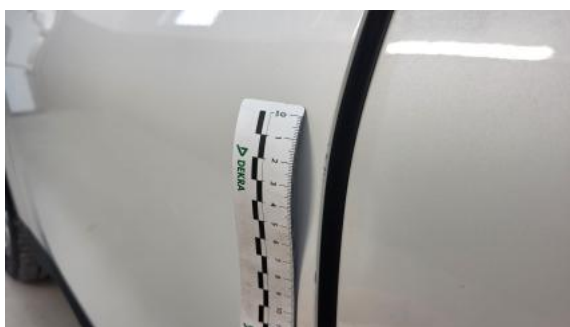
Fot. 45
Drzwi przed L - Rysa/odprysk 1

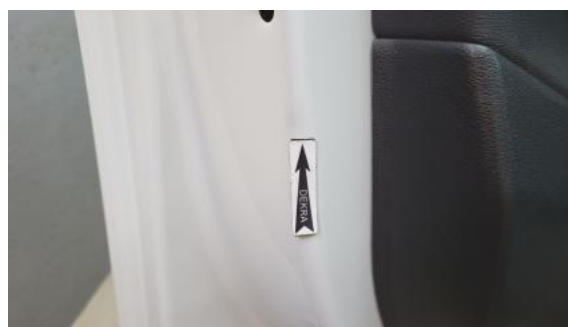
Fot. 46
Drzwi przed L - Wgniecenie/odkształcenie 1

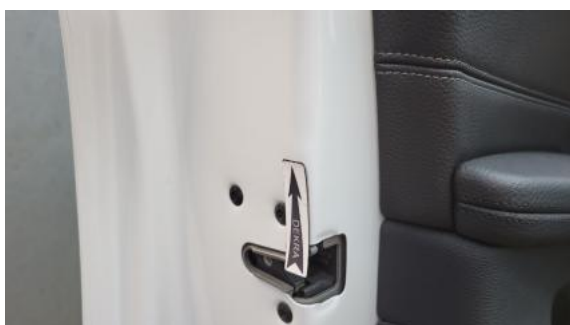
Fot. 47
Drzwi przed L - Wgniecenie/odkształcenie 2

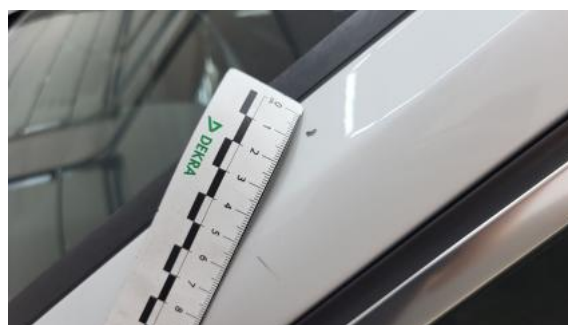
Fot. 48
Stupek przedni L - Rysa/odprysk 1
