Ocena stanu technicznego pojazdu

| 0136922 | VOLVO, V60 18-21, V60 D4 Momentum Pro aut | | | | KOM |
| WW5762W | YV1ZWA8VDL2362301 | | 14-05-2020/2019 | 08-05-2025 | beżowy/METALIK |

Data oględzin: 18-03-2024

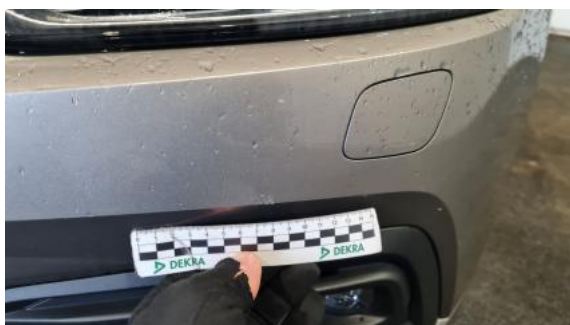
Fot. 37
Zderzak - zdjęcie poglądowe 1

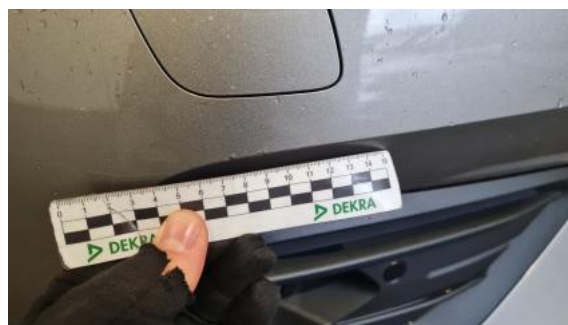
| Poz. | Nazwa części | Nr katalogowy | Opis uszkodzenia | Czas [rbg] |
|---|---|---|---|---|
| 1 | Okładzina zderzaka przedniego | 39796231 | liczne, rysa/odprysk, wgniecenie | |

Fot. 38
Zderzak - Rysa/odprysk 1

| Poz. | Nazwa części | Rodzaj lakierowania | Opis uszkodzenia | NS [%] |
|---|---|---|---|---|
| 1 | Zderzak przedni k | K3 | | |

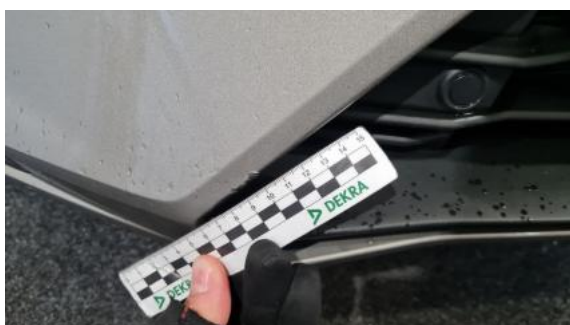
Fot. 39
Zderzak - Rysa/odprysk 2

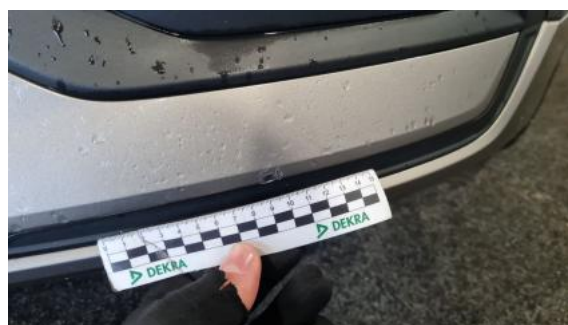
Fot. 40
Zderzak() - Rysa/odprysk 3

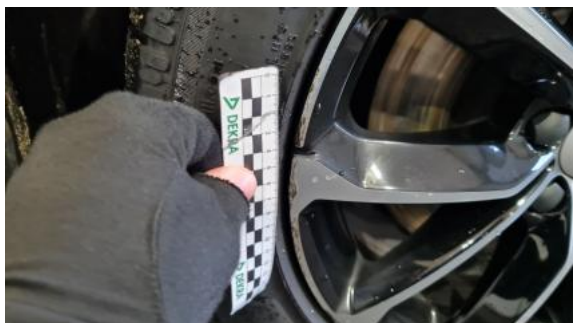
| Poz. | Nazwa części | Nr katalogowy | Opis uszkodzenia | Czas [rbg] |
|---|---|---|---|---|
| 3 | Felgi kół | | rysa/odprysk | |

Fot. 41
Felga przednia P - Rysa/odprysk 1

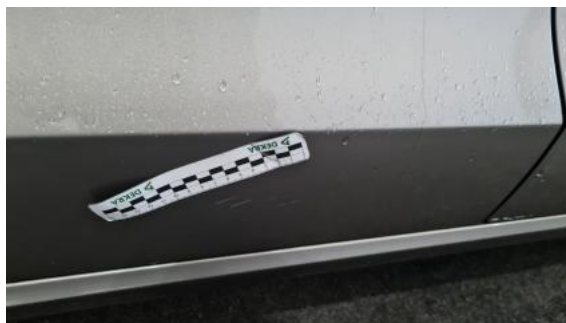
Fot. 42
Drzwi tylne P - Rysa/odprysk 1

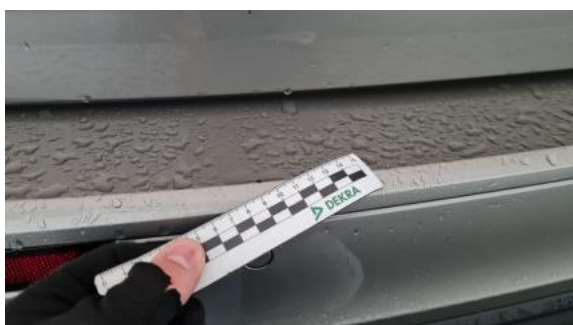
| Poz. | Nazwa części | Nr katalogowy | Opis uszkodzenia | Czas [rbg] |
|---|---|---|---|---|
| 2 | Okładzina zderzaka tylnego | 39796295 | rysa/odprysk | |

Fot. 43
Zderzak tylny - Rysa/odprysk 1

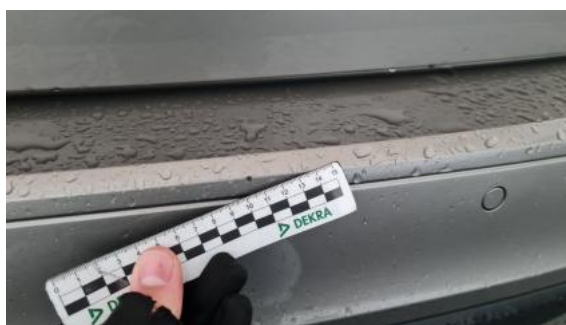
Fot. 44
Zderzak tylny - Rysa/odprysk 2

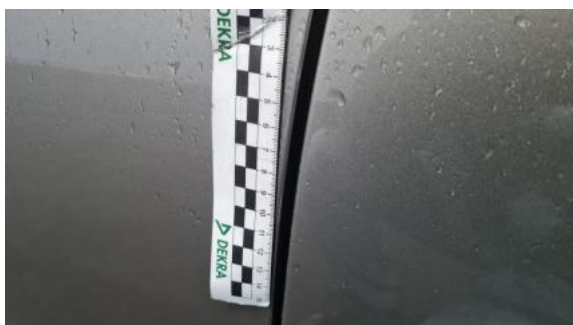
| Poz. | Nazwa części | Nr katalogowy | Opis uszkodzenia | Czas [rbg] |
|---|---|---|---|---|
| 1 | Drzwi przednie (nieuzbrojone) L | 32404340 | rysa/odprysk | |

Fot. 45
Drzwi przed L - Rysa/odprysk 1

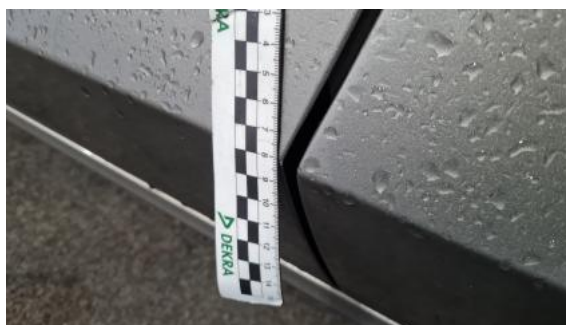
Fot. 46
Drzwi przed L - Rysa/odprysk 2

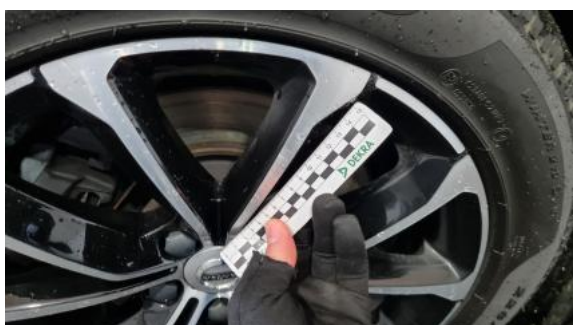
Fot. 47
Felga przednia L - Rysa/odprysk 1
