Nr zlecenia DEKRA: MHC/WAW/75413/23/10/25  
Nr zlecenia/szkody:  
Data zlecenia: 25-10-2023

## Ocena stanu technicznego pojazdu

| 0158690 | <b>BMW, Seria 4 Coupe [G22/G82] 20-, 430i xDrive M Sport sport-aut</b> | | | | CPE |

**Data oględzin:** 27-10-2023

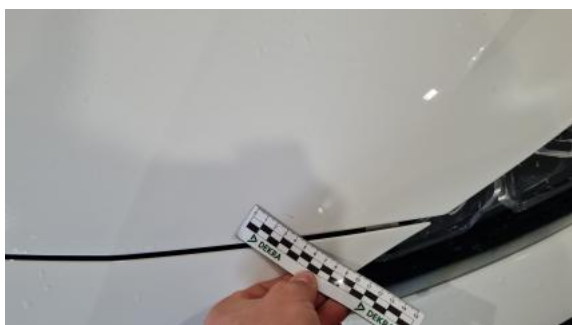
**Fot. 37**

| Poz. | Nazwa części | Nr katalogowy | Opis uszkodzenia | Czas [rbg] |
|---|---|---|---|---|
| 1 | Pokrywa przednia | 41009466097 | rysa/odprysk | |

Pokrywa komory silnika - Rysa/odprysk 1

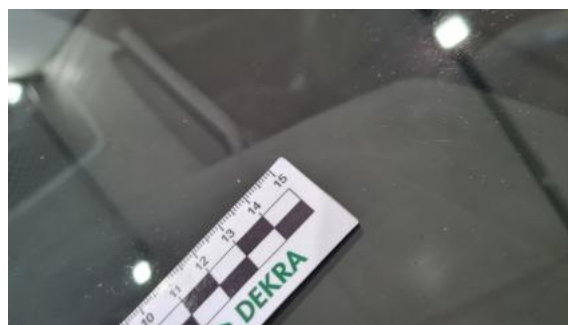
**Fot. 38**

| Poz. | Nazwa części | Nr katalogowy | Opis uszkodzenia | Czas [rbg] |
|---|---|---|---|---|
| 2 | Szyba przednia barwiona | 51317474999 | rysa/odprysk | |

Szyba czołowa - Rysa/odprysk 1

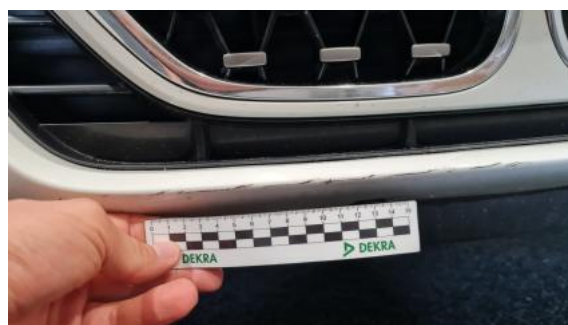
**Fot. 40**

| Poz. | Nazwa części | Nr katalogowy | Opis uszkodzenia | Czas [rbg] |
|---|---|---|---|---|
| 1 | Okladzina zderzaka przedniego | 51119853382 | rysa/odprysk | 0.5 |

Zderzak - Rysa/odprysk 1

| Poz. | Nazwa części | Rodzaj lakierowania | Opis uszkodzenia | NS [%] |
|---|---|---|---|---|
| 1 | Zderzak przedni k | K3 | | |

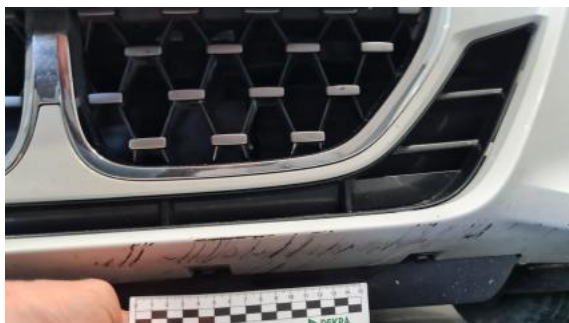
**Fot. 41**  
Zderzak - Rysa/odprysk 2

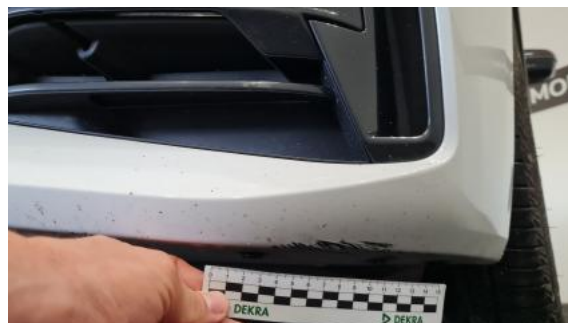
**Fot. 42**  
Zderzak() - Rysa/odprysk 3

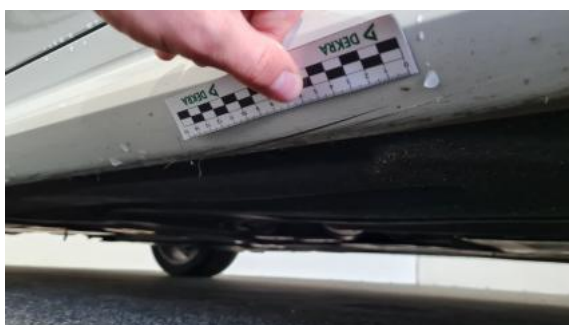
| Poz. | Nazwa części | Nr katalogowy | Opis uszkodzenia | Czas [rbg] |
|---|---|---|---|---|
| 3 | Nakładka progu zewn. R | 51779850260 | rysa/odprysk | 0.5 |

**Fot. 43**  
Próg P - Rysa/odprysk 1

| Poz. | Nazwa części | Rodzaj lakierowania | Opis uszkodzenia | NS [%] |
|---|---|---|---|---|
| 3 | Oslona progu R | K3 | | |

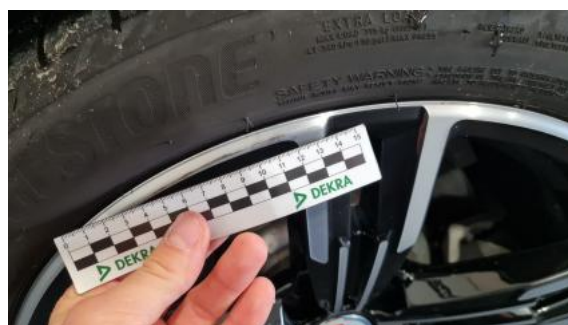
| Poz. | Nazwa części | Nr katalogowy | Opis uszkodzenia | Czas [rbg] |
|---|---|---|---|---|
| 6 | Felga tylna R | | rysa/odprysk | |

**Fot. 44**  
Felga tylna P - Rysa/odprysk 1

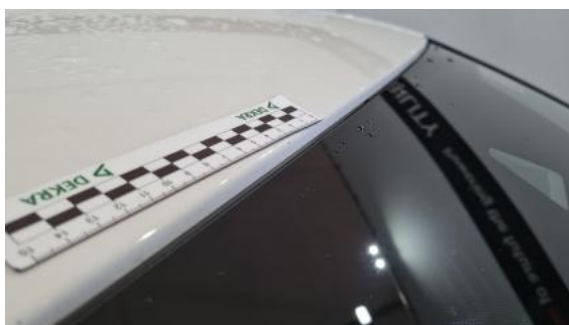
| Poz. | Nazwa części | Nr katalogowy | Opis uszkodzenia | Czas [rbg] |
|---|---|---|---|---|
| 3 | Dach | 41009879800 | rysa/odprysk | |

**Fot. 45**  
Dach - Rysa/odprysk 1

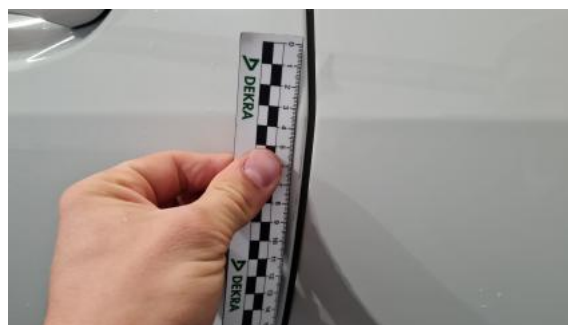
| Poz. | Nazwa części | Nr katalogowy | Opis uszkodzenia | Czas [rbg] |
|---|---|---|---|---|
| 4 | Drzwi przednie (nieuzbrojone) L | 41009478691 | rysa/odprysk | |

**Fot. 46**  
Drzwi przed L - Rysa/odprysk 1

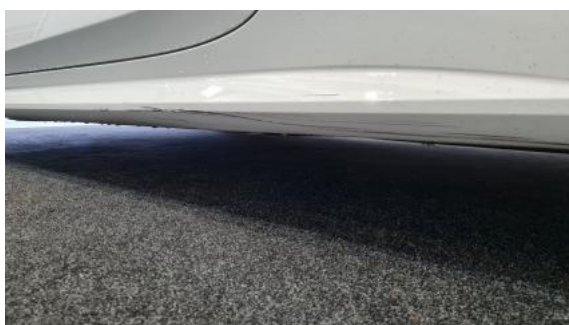
| Poz. | Nazwa części | Nr katalogowy | Opis uszkodzenia | Czas [rbg] |
|---|---|---|---|---|
| 2 | Nakładka progu zewn. L | 51779850259 | rysa/odprysk | 0.5 |

**Fot. 47**  
Próg L - zdjęcie poglądowe 1

| Poz. | Nazwa części | Rodzaj lakierowania | Opis uszkodzenia | NS [%] |
|---|---|---|---|---|
| 2 | Oslona progu L | K3 | | |

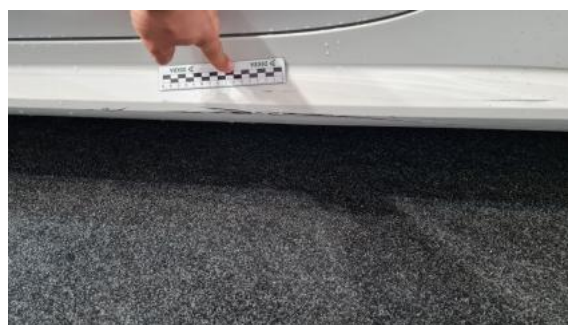
**Fot. 48**  
Próg L - Rysa/odprysk 1

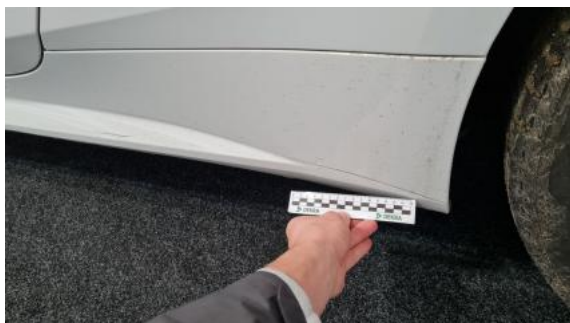
**Fot. 49**

Próg L - Rysa/odprysk 2

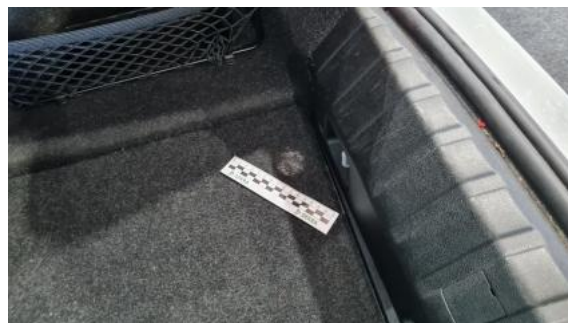
**Fot. 50**

| Poz. | Nazwa części | Nr katalogowy | Opis uszkodzenia | Czas [rbg] |
|---|---|---|---|---|
| 5 | Dywaniki bagażnika | 51477438290 | zabrudzenie | |

Wykładzina podłogi bagażnika - Inne 1
