Nr zlecenia DEKRA: MHC/WAW/72303/23/10/12  
Nr zlecenia/szkody:  
Data zlecenia: 12-10-2023

## Ocena stanu technicznego pojazdu

| 0139071 | <b>RENAULT, Master dCi 145 Energy Euro 6 2299ccm - 145KM 3,5t 19-,...</b> | | | | POD |
| WE6U102 | VF1VB000X69429603 | | 29-08-2022/2022 | 28-08-2025 | biały/UNI |

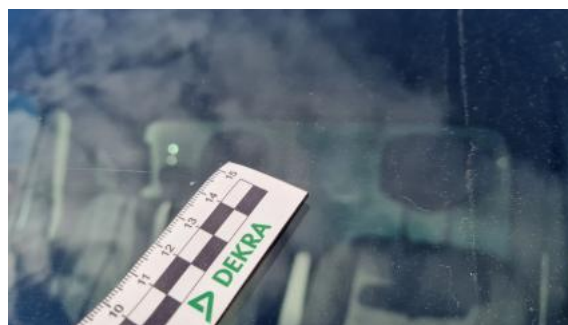
| Poz. | Nazwa części | Nr katalogowy | Opis uszkodzenia | Czas [rbg] |
|---|---|---|---|---|
| 1 | Szyba przednia barwiona | 727128682R | rysa/odprysk | |

**Fot. 38**  
Szyba czołowa - Rysa/odprysk 1

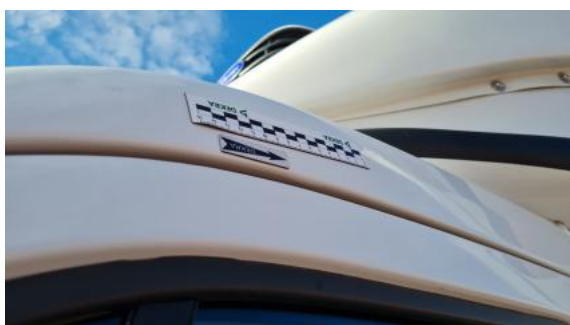
| Poz. | Nazwa części | Nr katalogowy | Opis uszkodzenia | Czas [rbg] |
|---|---|---|---|---|
| 2 | Rama drzwi, przód L | 801C10668R | wgniecenie | |

**Fot. 39**  
Słupek przedni L - Wgniecenie/odkształcenie 1
