Nr zlecenia DEKRA: MHC/WAW/70981/25/09/22  
 Nr zlecenia/szkody:  
 Data zlecenia: 22-09-2025

## Ocena stanu technicznego pojazdu

| 0151341 | <b>BMW, X3 [G01] 21-24, X3 xDrive20i mHEV M Sport sport-aut</b> | | | | KOM |

**Data oględzin:** 24-09-2025

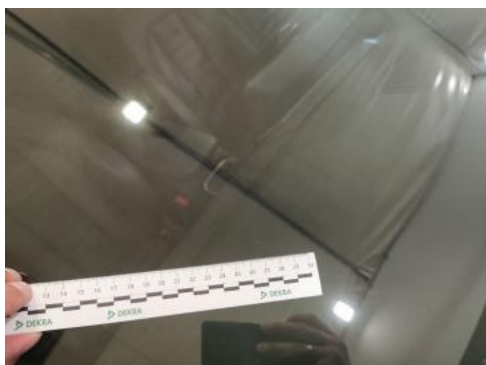
Szyba czołowa - zdjęcie poglądowe 1

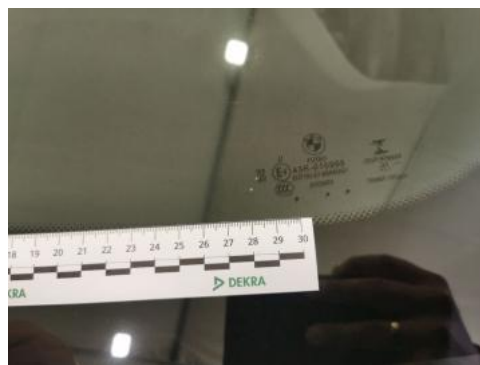
| Poz. | Nazwa części | Nr katalogowy | Opis uszkodzenia | NS [%] |
|---|---|---|---|---|
| 1 | Szyba przednia barwiona | 51319447122 | rysa/odprysk, pęknięcie/rozerwanie | |

Szyba czołowa - Rysa/odprysk 1

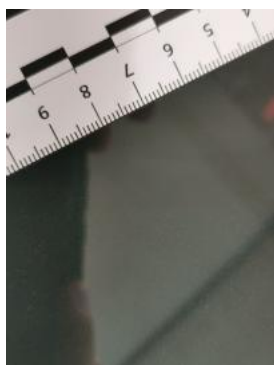
Szyba czołowa - Pęknięcie/rozerwanie 1

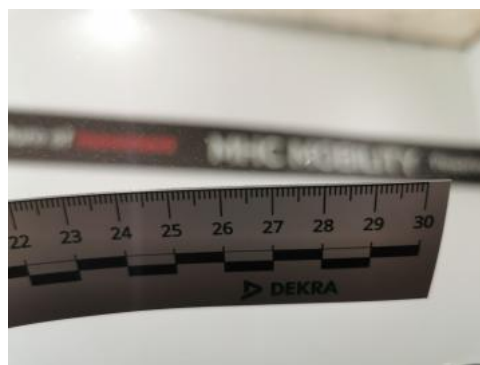
Szyba czołowa - Pęknięcie/rozerwanie 2

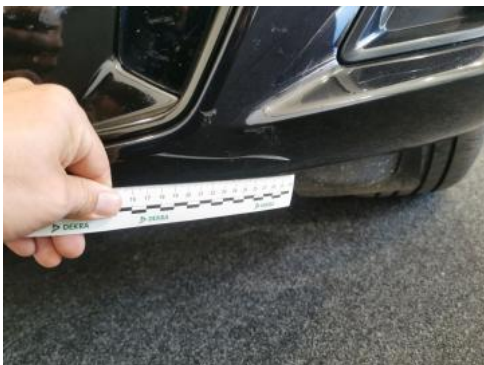
| Poz. | Nazwa części | Nr katalogowy | Opis uszkodzenia | Czas [rbg] |
|---|---|---|---|---|
| 1 | Okładzina zderzaka przedniego | 51115A40FA9 | rysa/odprysk | |

**Fot. 41**  
Zderzak - Rysa/odprysk 1

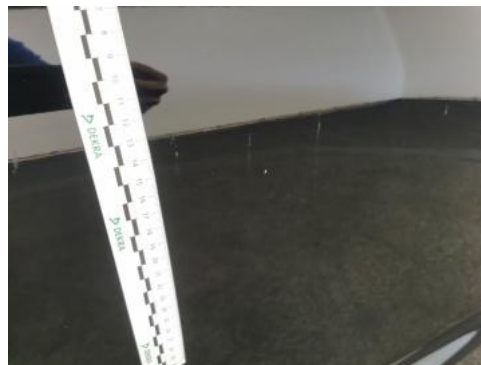
| Poz. | Nazwa części | Nr katalogowy | Opis uszkodzenia | Czas [rbg] |
|---|---|---|---|---|
| 3 | Drzwi przednie (nieuzbrojone) R | 41007465528 | rysa/odprysk | |

**Fot. 42**  
Drzwi przednie P - Rysa/odprysk 1

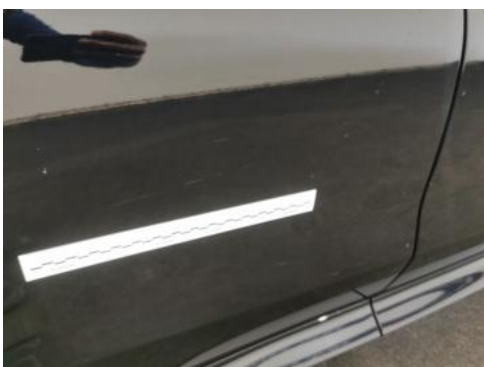
| Poz. | Nazwa części | Nr katalogowy | Opis uszkodzenia | Czas [rbg] |
|---|---|---|---|---|
| 4 | Drzwi tylne (nieuzbrojone) R | 41007465534 | rysa/odprysk | |

**Fot. 43**  
Drzwi tylne P - Rysa/odprysk 1

| Poz. | Nazwa części | Rodzaj lakierowania | Opis uszkodzenia | NS [%] |
|---|---|---|---|---|
| 1 | Drzwi tylne, część dolna F | III | | |

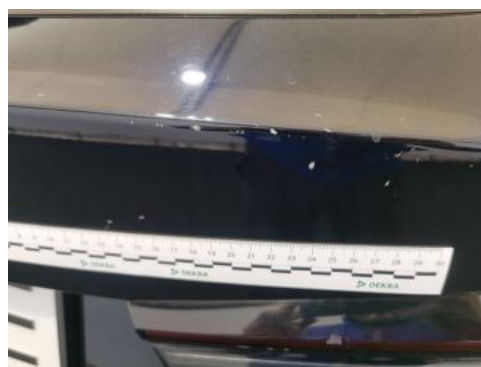
| Poz. | Nazwa części | Nr katalogowy | Opis uszkodzenia | Czas [rbg] |
|---|---|---|---|---|
| 3 | Pokrywa tylna | 41007494942 | rysa/odprysk | |

**Fot. 44**  
Pokrywy bagażnika - Rysa/odprysk 1

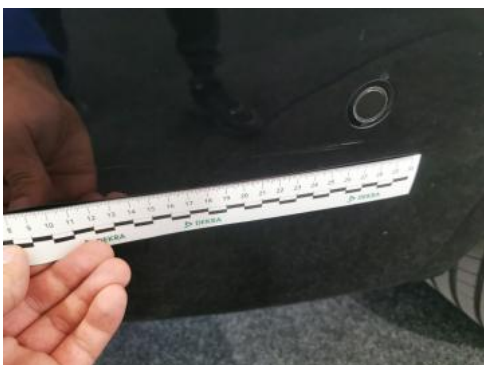
| Poz. | Nazwa części | Nr katalogowy | Opis uszkodzenia | Czas [rbg] |
|---|---|---|---|---|
| 1 | Okładzina zderzaka tylnego | 51125A40FC3 | rysa/odprysk | 1.5 |

**Fot. 45**  
Zderzak tylny - Rysa/odprysk 1

| Poz. | Nazwa części | Rodzaj lakierowania | Opis uszkodzenia | NS [%] |
|---|---|---|---|---|
| 2 | Zderzak tylny, kompletny a-c | K3 | | |

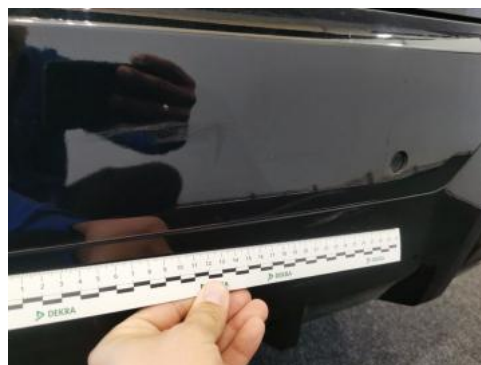
**Fot. 46**  
Zderzak tylny - Rysa/odprysk 2

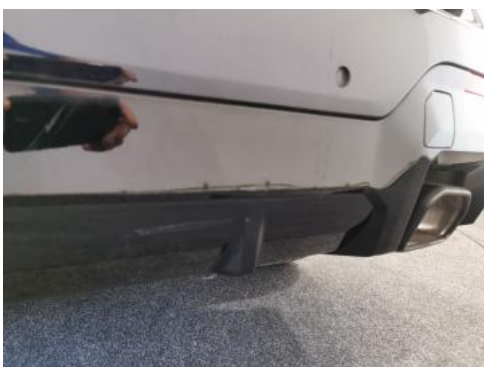
**Fot. 47**  
Zderzak tylny cz dolna - zdjęcie poglądowe 1

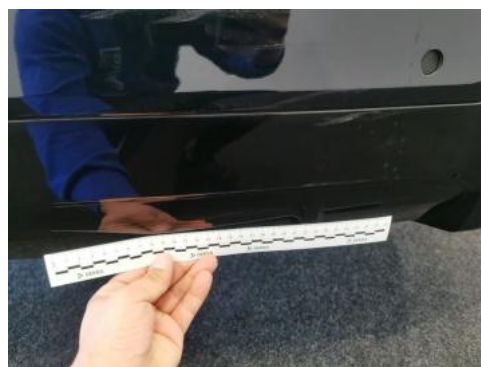
| Poz. | Nazwa części | Nr katalogowy | Opis uszkodzenia | Czas [rbg] |
|---|---|---|---|---|
| 2 | Okładzina zderzaka tylnego, środek | 51125A41F95 | rysa/odprysk | |

**Fot. 48**  
Zderzak tylny cz dolna - Rysa/odprysk 1

| Poz. | Nazwa części | Rodzaj lakierowania | Opis uszkodzenia | NS [%] |
|---|---|---|---|---|
| 3 | Pokrycie zderzaka tyl. część środkowa d-e | K3 | | |

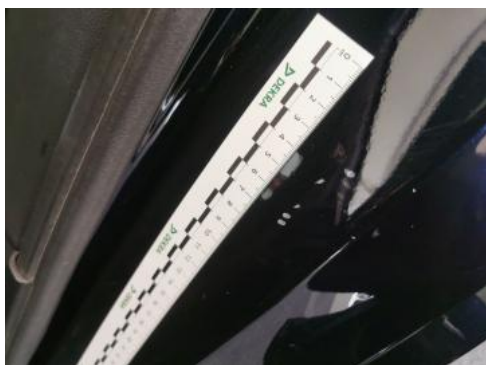
| Poz. | Nazwa części | Nr katalogowy | Opis uszkodzenia | Czas [rbg] |
|---|---|---|---|---|
| 5 | Błotnik tylny L | 41007494011 | rysa/odprysk | |

Błotnik tylny L / Ściana boczna L - Rysa/odprysk 1

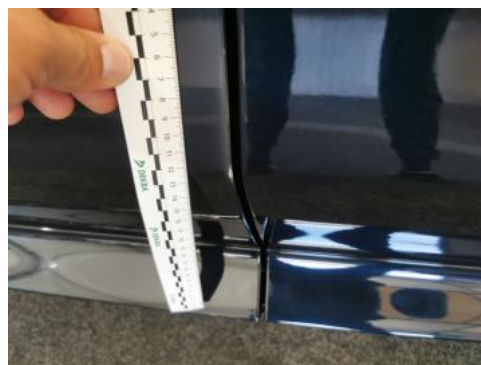
| Poz. | Nazwa części | Nr katalogowy | Opis uszkodzenia | Czas [rbg] |
|---|---|---|---|---|
| 2 | Drzwi przednie (nieuzbrojone) L | 41007465527 | rysa/odprysk | |

Drzwi przed L - Rysa/odprysk 1

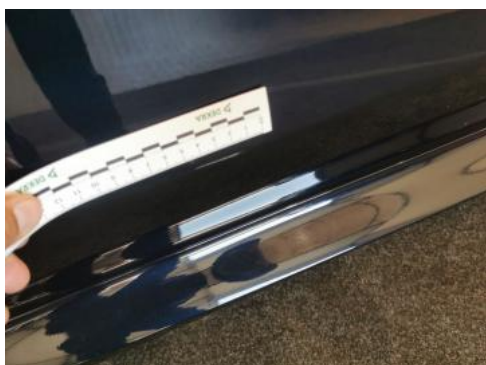
Drzwi przed L - Rysa/odprysk 2

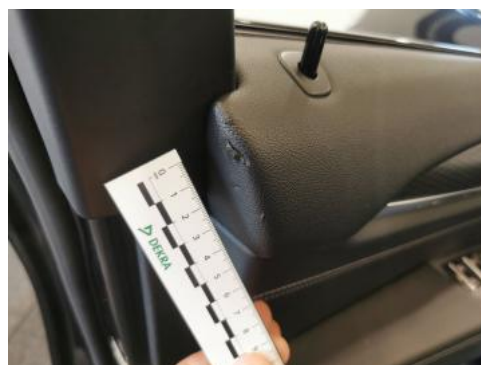
| Poz. | Nazwa części | Nr katalogowy | Opis uszkodzenia | NS [%] |
|---|---|---|---|---|
| 8 | Tapicerka drzwi, przód L | 51417936665 | pęknięcie/rozerwanie | |

Tapicerka drzwi przednich L - Pęknięcie/rozerwanie 1
