Nr zlecenia DEKRA: MHC/WAW/18883/26/03/03  
Nr zlecenia/szkody:  
Data zlecenia: 03-03-2026

## Ocena stanu technicznego pojazdu

Eurotax-Kod EC	Marka, model, typ pojazdu				Rodzaj nadwozia
0154213	<b>VOLVO, XC60 21-, XC60 T8 Plug-In Hybrid AWD Plus Dark aut</b>				KOM
Rodzaj silnika	Pojemność [ccm]	Moc [KM/kW]	Skrzynia biegów	Stan licznika [km] (odczytany)	Ilość drzwi/miejsc
z zapłonem iskrowym	1969	310/228	automatyczna	64 222	5/5
Nr rej. pojazdu	Nr nadwozia (VIN)		Data 1-rej./rok prod.	Następne bad. tech.	Lakier
WE5W629	YV1UZH5VDN1072954		27-04-2022/2022	27-04-2027	biały/perłowy

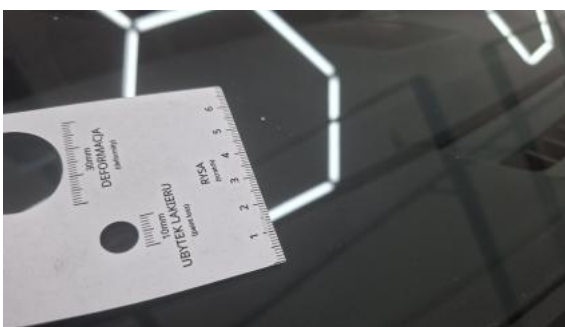
Poz.	Nazwa części	Nr katalogowy	Opis uszkodzenia	Czas [rbg]
1	Szyba przednia barwiona	32368715	rysa/odprysk	
2	Drzwi przednie (nieuzbrojone) R	32345931	rysa/odprysk	
3	Nakładka dolna drzwi przednich L	39845880	rysa/odprysk	
4	Nakładka dolna drzwi przednich R	39845914	rysa/odprysk	
5	Błotnik tylny R	31484169	rysa/odprysk	
6	Pokrywa tylna	31420453	rysa/odprysk	
7	Felga koła przedniego prawego		rysa/odprysk	0.01

**Fot. 39**  
Szyba czołowa - Rysa/odprysk 1

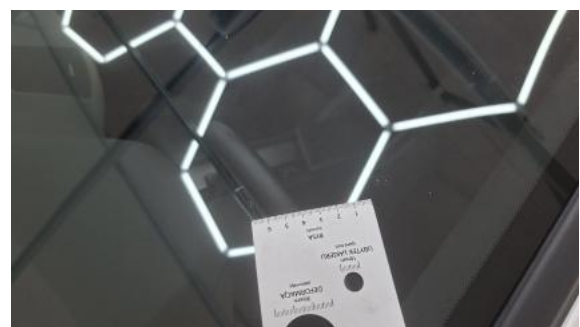
**Fot. 40**  
Szyba czołowa - Rysa/odprysk 2

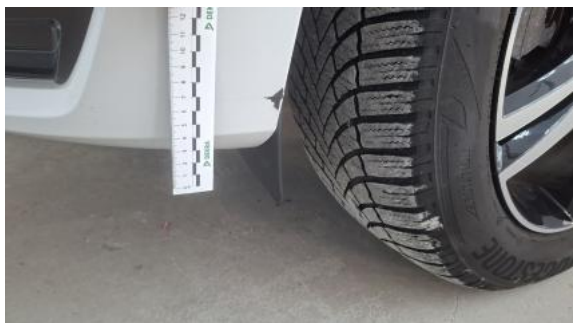
Poz.	Nazwa części	Nr katalogowy	Opis uszkodzenia	Czas [rbg]
1	Okładzina zderzaka przedniego	40004026	liczne, rysa/odprysk	
2	Drzwi przednie (nieuzbrojone) L	32345930	ostre, zarysowanie, ślady korozji	
3	Klamka zewnętrzna drzwi tylnych R	39842681	zarysowanie	
4	Okładzina zderzaka tylnego	40007591	liczne, rysa/odprysk

**Fot. 41**  
Zderzak przedni cz L - Rysa/odprysk 1

Poz.	Nazwa części	Rodzaj lakierowania	Opis uszkodzenia	NS [%]
1	Zderzak przedni k	K3		
2	Drzwi przednie, część górna B-D L	III		
3	Klamka drzwi tył R	K3		
4	Zderzak tylny, kompletny k/e	K3

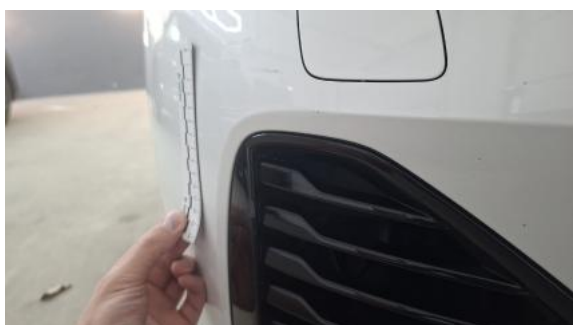
**Fot. 43**  
Zderzak przedni cz P - Rysa/odprysk 1

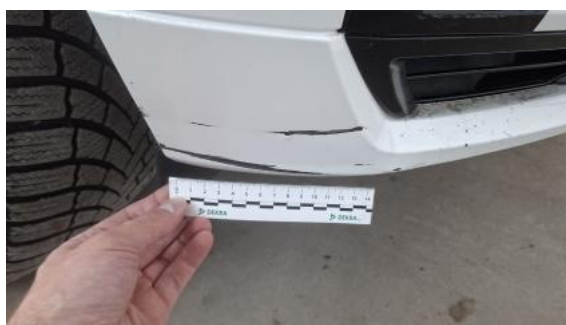
**Fot. 44**  
Zderzak przedni cz P - Rysa/odprysk 2

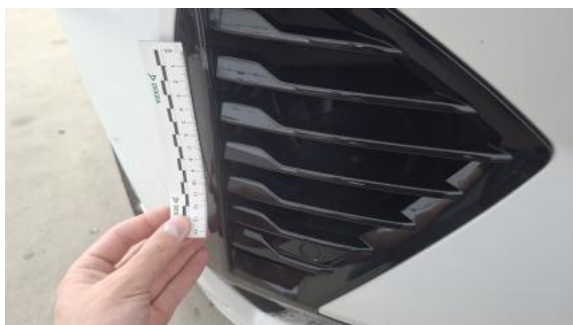
**Fot. 45**  
Zderzak przedni cz P() - Rysa/odprysk 3

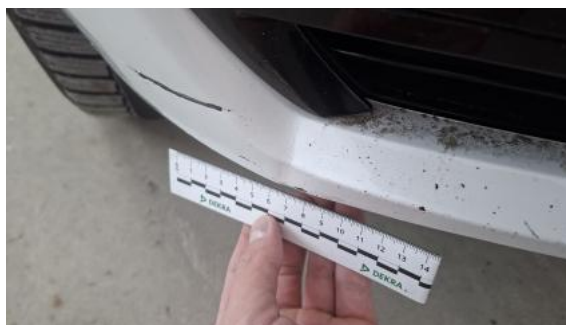
**Fot. 46**  
Zderzak przedni cz P - Wgniecenie/odkształcenie 1

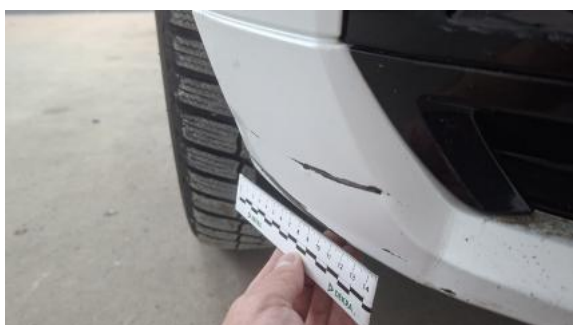
**Fot. 47**  
Zderzak przedni cz P - Wgniecenie/odkształcenie 2

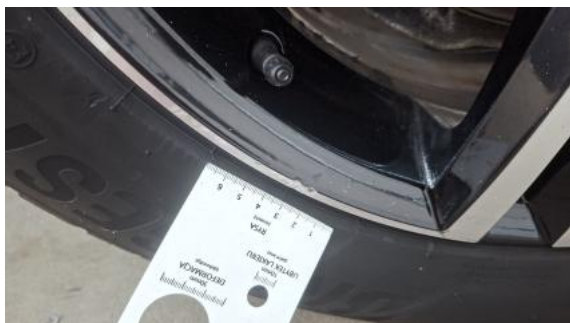
**Fot. 49**  
Felga aluminiowa przednia P - Rysa/odprysk 1

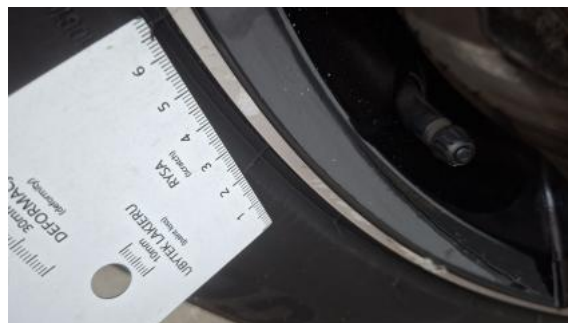
**Fot. 50**  
Felga aluminiowa przednia P - Rysa/odprysk 2

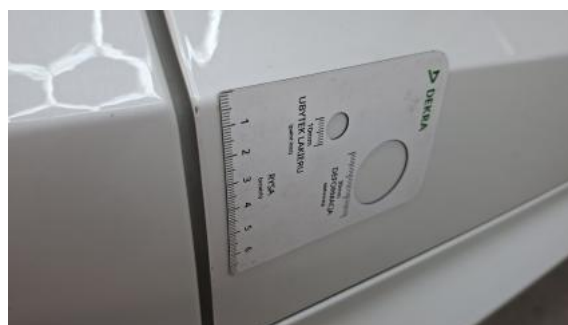
**Fot. 52**  
Drzwi przednie P - Rysa/odprysk 1

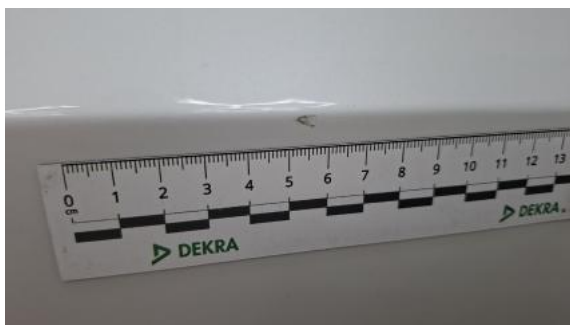
**Fot. 53**  
Drzwi przednie P - Rysa/odprysk 2

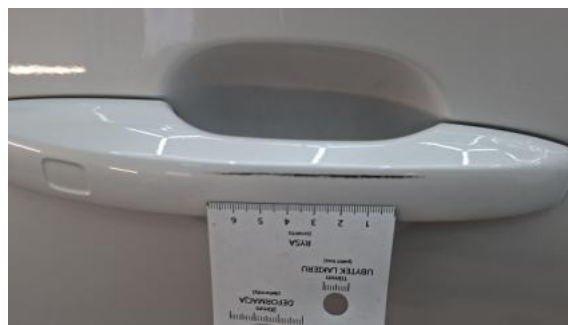
**Fot. 54**  
Klamka drzwi tyl P - Rysa/odprysk 1

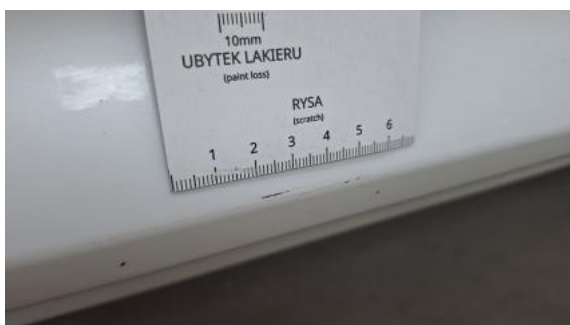
**Fot. 55**  
Listwa drzwi przednich P - Rysa/odprysk 1

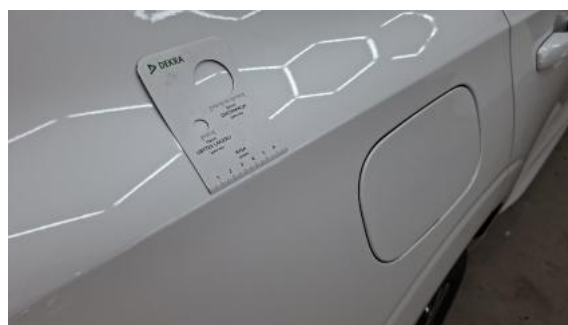
**Fot. 56**  
Błotnik tylny P / Ściana boczna P - Rysa/odprysk 1

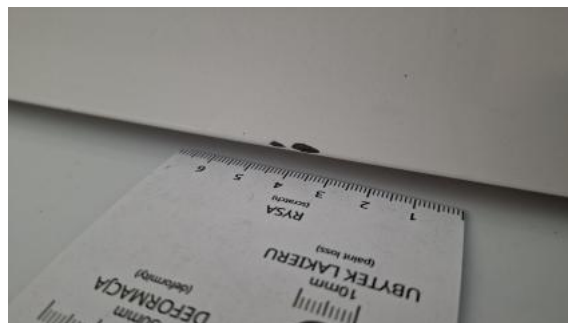
**Fot. 58**  
Pokrywy bagażnika - Rysa/odprysk 1

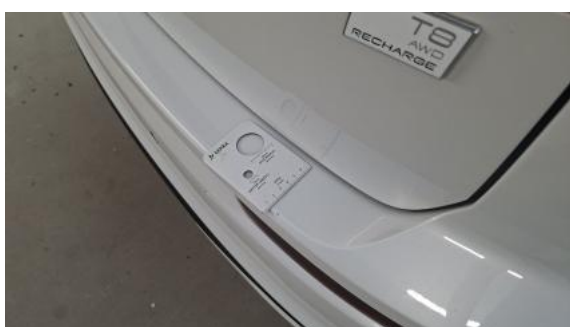
**Fot. 59**  
Zderzak tylny - Rysa/odprysk 1

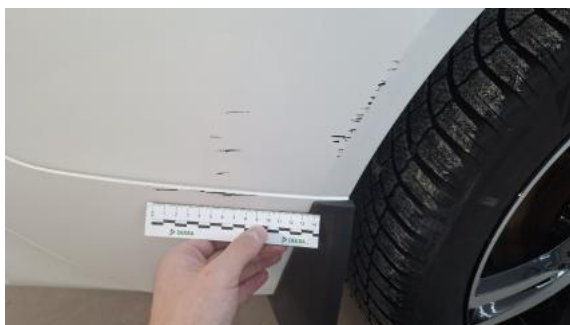
**Fot. 61**  
Zderzak tylny cz P - Rysa/odprysk 1

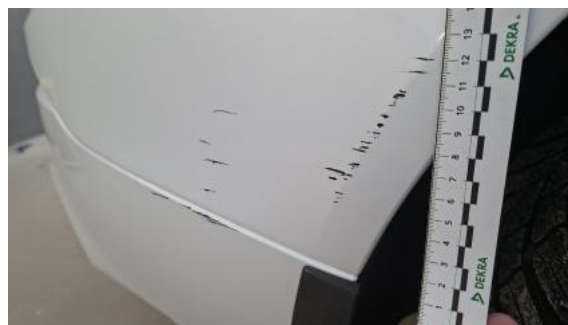
**Fot. 62**  
Zderzak tylny cz P - Rysa/odprysk 2

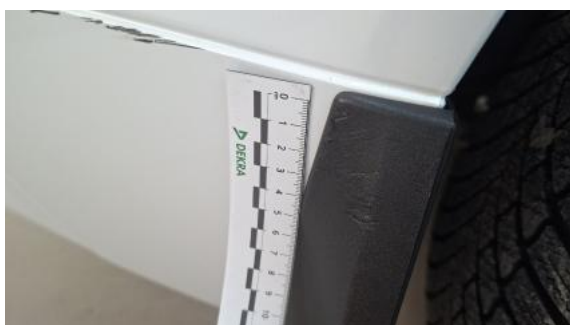
**Fot. 63**  
Zderzak tylny cz P() - Rysa/odprysk 3

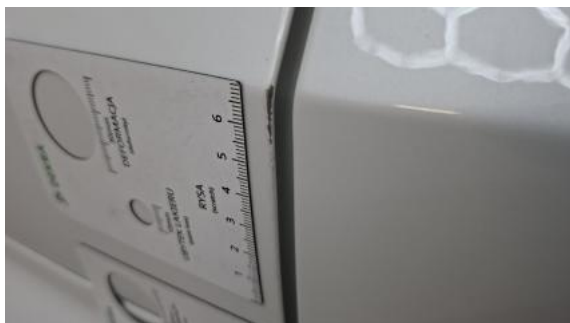
**Fot. 65**

Drzwi przed L - Rysa/odprysk 1

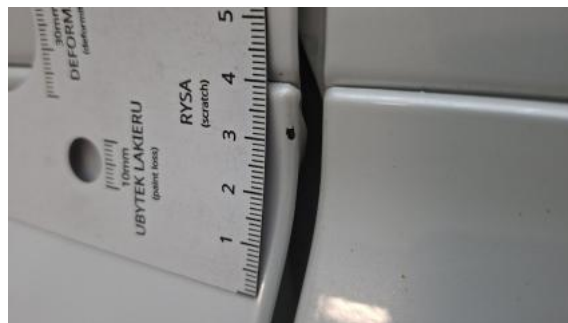
**Fot. 66**

Listwa drzwi przednich L - Rysa/odprysk 1
