## Ocena stanu technicznego pojazdu

| 0142413 | <b>FIAT, Doblo Cargo 1.6 MJ Euro 6 1598ccm - 105KM 2,1/2,5t 19-22, D...</b> | | | | FUR |
| WE5X604 | ZFA26300006W32920 | | 04-05-2022/2022 | 28-04-2027 | biały/UNI |

**Data oględzin:** 06-08-2025

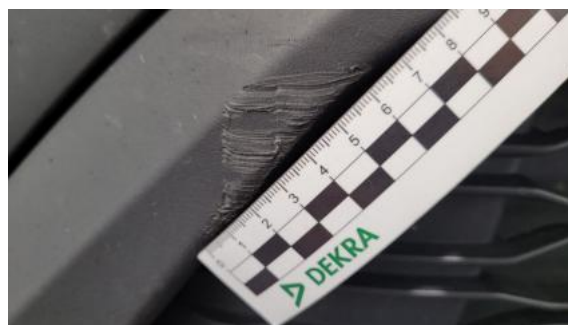
| Poz. | Nazwa części | Nr katalogowy | Opis uszkodzenia | Czas [rbg] |
|---|---|---|---|---|
| 1 | Okładzina zderzaka przedniego | 735615285 | zarysowanie | |

**Fot. 38**  
Krata zderzaka prz. - Rysa/odprysk 1

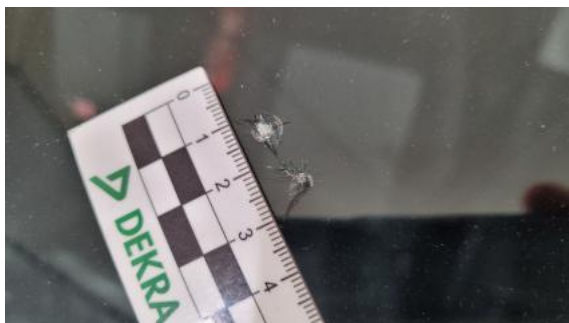
| Poz. | Nazwa części | Nr katalogowy | Opis uszkodzenia | NS [%] |
|---|---|---|---|---|
| 1 | Szyba przednia atermiczna | 51989633 | pęknięcie | |

Szyba czołowa - Rysa/odprysk 1

| Poz. | Nazwa części | Nr katalogowy | Opis uszkodzenia | NS [%] |
|---|---|---|---|---|
| 2 | Kpl.montażowy/naprawczy-kpl.do klejenia | 71730189 | | |

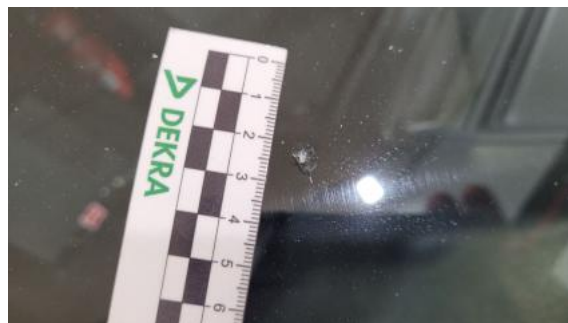
Szyba czołowa - Rysa/odprysk 2

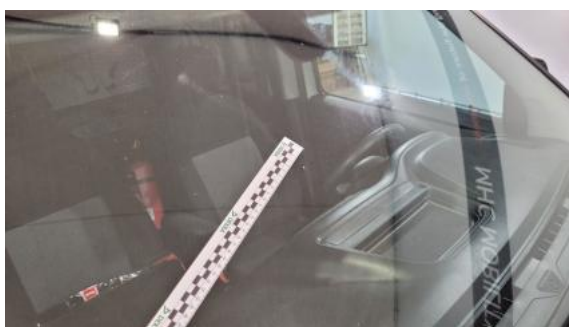
Szyba czołowa() - Rysa/odprysk 3

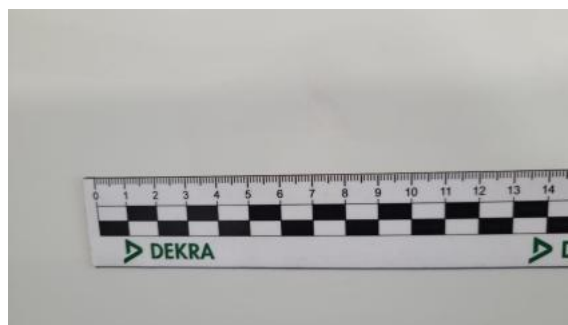
| 3 | Tylny panel boczny z ramą drzwi L | 51822066 | wgniecenie/odkształcenie | |

Łotnik tylny L / Ściana boczna L - Wgniecenie/odkształcenie 1

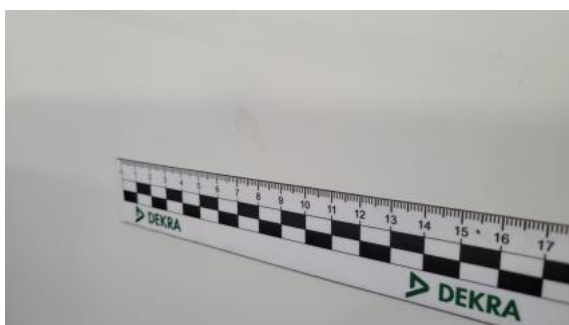
Łotnik tylny L / Ściana boczna L - Wgniecenie/odkształcenie 2

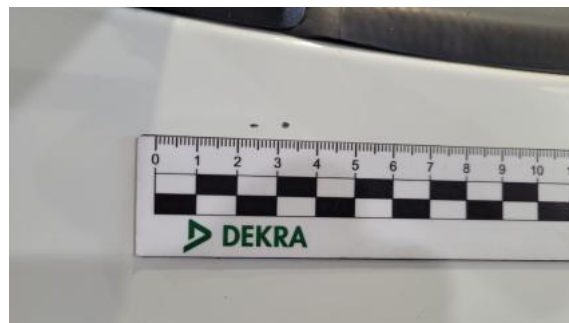
| Poz. | Nazwa części | Nr katalogowy | Opis uszkodzenia | Czas [rbg] |
|---|---|---|---|---|
| 2 | Drzwi przednie (nieuzbrojone) L | 52015583 | rysa/odprysk | |

Drzwi przed L - Rysa/odprysk 1
