Nr zlecenia DEKRA: MHC/WAW/53711/25/07/22  
Nr zlecenia/szkody:  
Data zlecenia: 22-07-2025

## Ocena stanu technicznego pojazdu

| 0141256 | <b>TOYOTA, Corolla TS Kombi 18-22, Corolla 2.0 Hybrid GR Sport</b> | | | | KOM |

**Data oględzin:** 28-07-2025

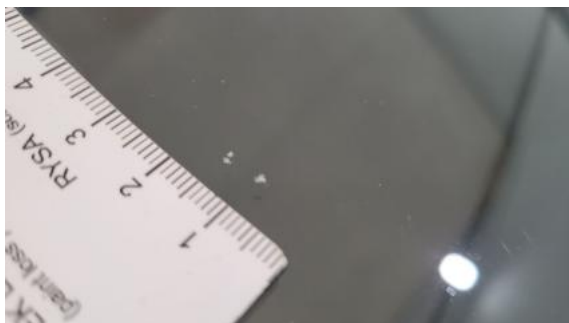
**Fot. 33**

| Poz. | Nazwa części | Nr katalogowy | Opis uszkodzenia | Czas [rbg] |
|---|---|---|---|---|
| 1 | Szyba przednia barwiona | 5610102Q80 | rysa/odprysk | |

Szyba czołowa - Rysa/odprysk 1

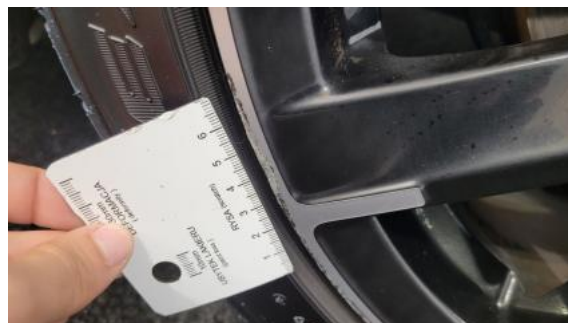
**Fot. 34**

Felga aluminiowa przednia P - zdjęcie poglądowe 1

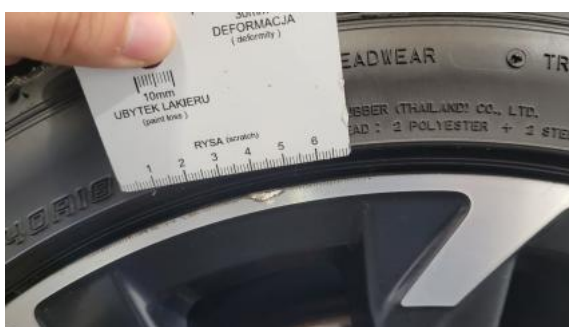
**Fot. 35**

| Poz. | Nazwa części | Nr katalogowy | Opis uszkodzenia | Czas [rbg] |
|---|---|---|---|---|
| 4 | Tarcza koła aluminiowa przód R | 42611YYC00 | rysa/odprysk | |

Felga aluminiowa przednia P - Rysa/odprysk 1

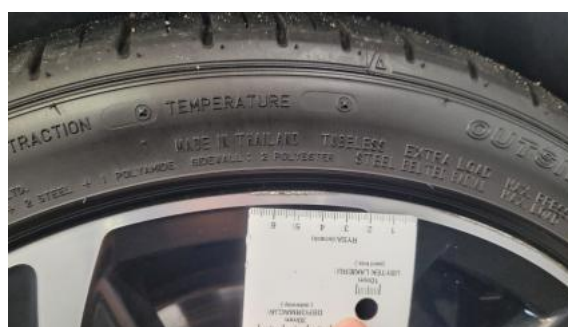
**Fot. 36**

Felga aluminiowa przednia P - Rysa/odprysk 2

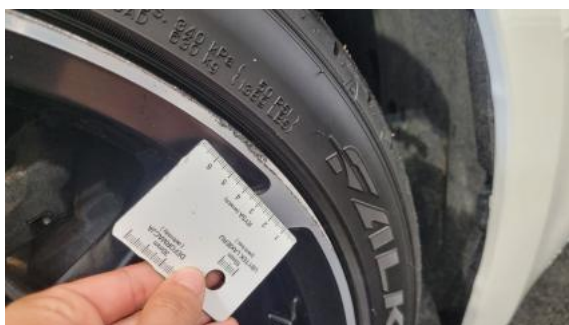
**Fot. 37**

Felga aluminiowa przednia P() - Rysa/odprysk 3

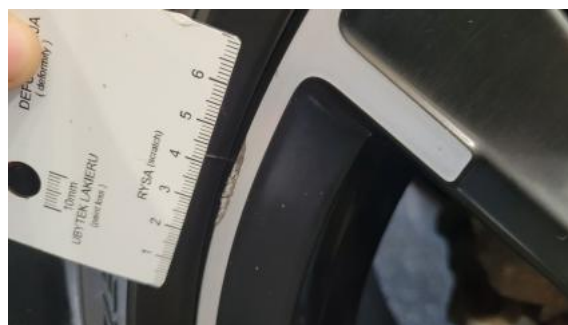
**Fot. 38**

Felga aluminiowa tylna P - zdjęcie poglądowe 1

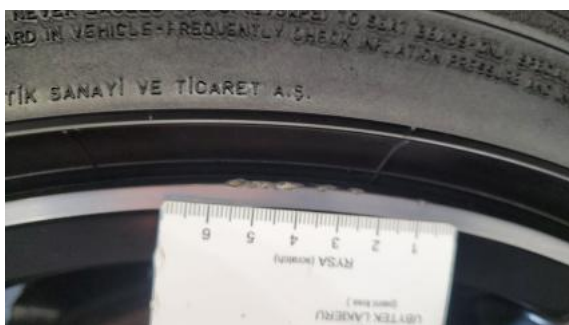
**Fot. 39**

| Poz. | Nazwa części | Nr katalogowy | Opis uszkodzenia | Czas [rbg] |
|---|---|---|---|---|
| 6 | Tarcza koła aluminiowa tył R | 42611YYC00 | rysa/odprysk | |

Felga aluminiowa tylna P - Rysa/odprysk 1

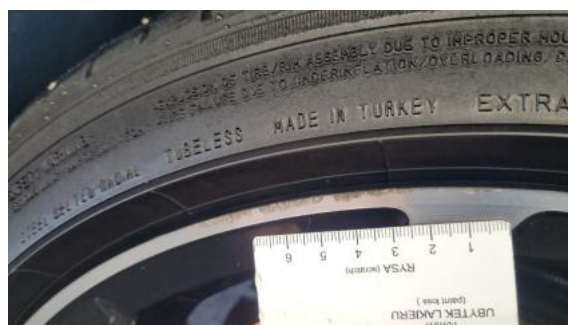
**Fot. 40**

Felga aluminiowa tylna P - Rysa/odprysk 2

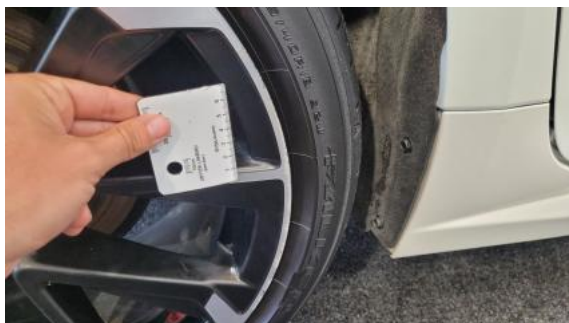
**Fot. 41**  
Felga aluminiowa tylna P() - Rysa/odprysk 3

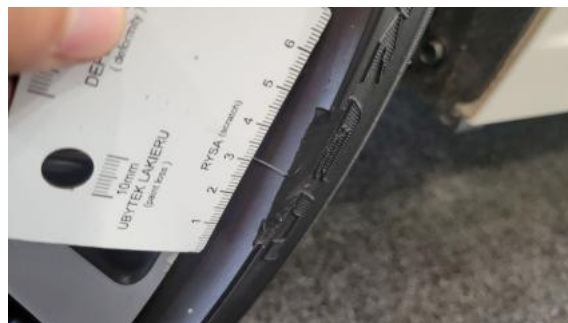
| Poz. | Nazwa części | Nr katalogowy | Opis uszkodzeń | Czas [rbg] |
|---|---|---|---|---|
| 2 | Opona tylna R | | ubytki materiału | |

**Fot. 42**  
Opona tylna P - Pęknięcie/rozerwanie 1

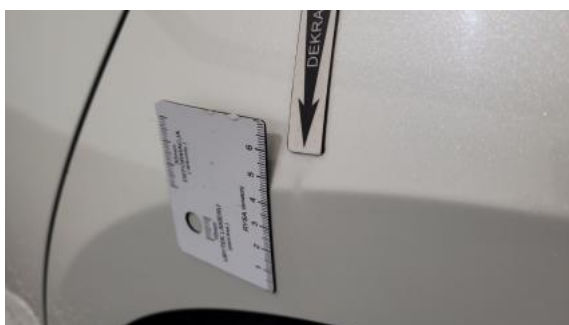
| Poz. | Nazwa części | Nr katalogowy | Opis uszkodzenia | Czas [rbg] |
|---|---|---|---|---|
| 1 | Błotnik tylny L | 6160247091 | rysa/odprysk, ślady korozji, wgniecenie/odkształcenie | 1 |

**Fot. 43**  
Błotnik tylny L / Ściana boczna L - Wgniecenie/odkształcenie 1

| Poz. | Nazwa części | Rodzaj lakierowania | Opis uszkodzenia | NS [%] |
|---|---|---|---|---|
| 1 | Błotnik tylny K L | III | | |

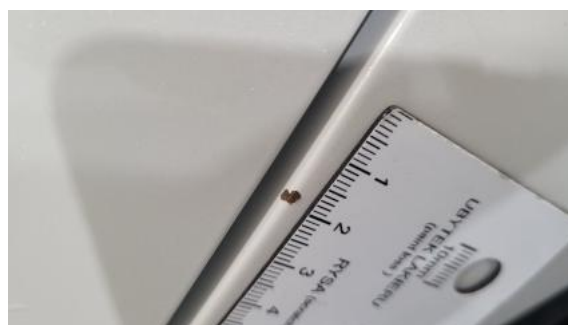
**Fot. 44**  
Błotnik tylny L / Ściana boczna L - Inne 1

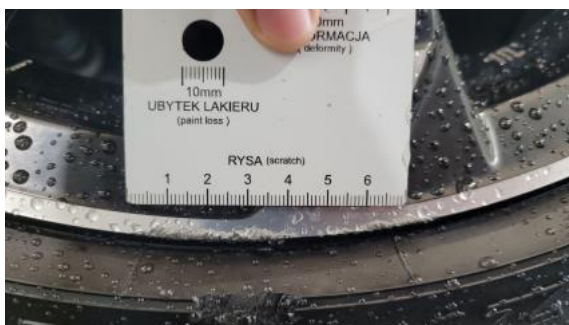
| Poz. | Nazwa części | Nr katalogowy | Opis uszkodzenia | Czas [rbg] |
|---|---|---|---|---|
| 5 | Tarcza koła aluminiowa tył L | 42611YYC00 | rysa/odprysk | |

**Fot. 45**  
Felga aluminiowa tylna L - Rysa/odprysk 1

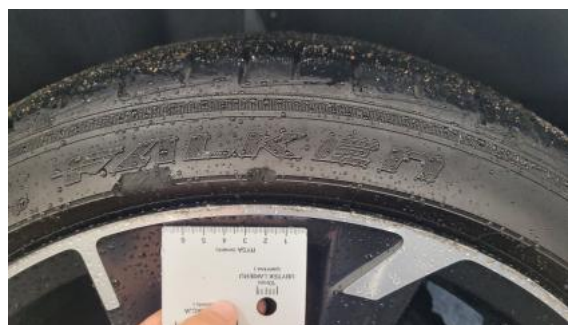
**Fot. 46**  
Felga aluminiowa tylna L - Rysa/odprysk 2

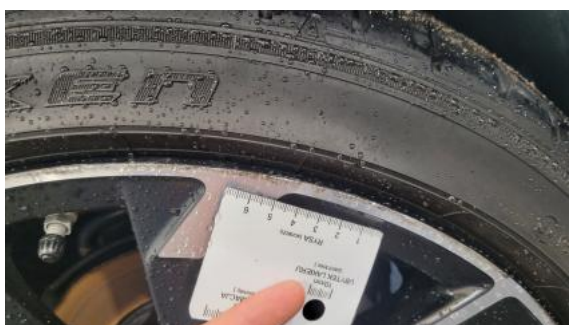
**Fot. 47**  
Felga aluminiowa tylna L() - Rysa/odprysk 3

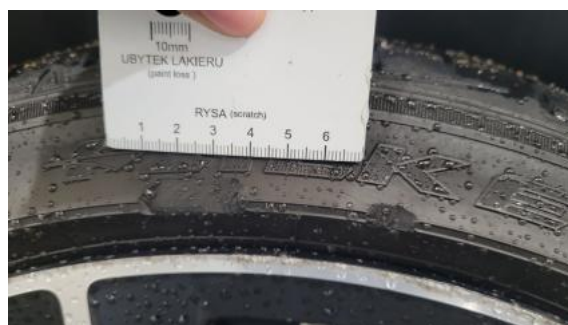
| Poz. | Nazwa części | Nr katalogowy | Opis uszkodzeń | Czas [rbg] |
|---|---|---|---|---|
| 1 | Opona tylna L | | ubytki materiału | |

**Fot. 48**  
Opona tylna L - Pęknięcie/rozerwanie 1

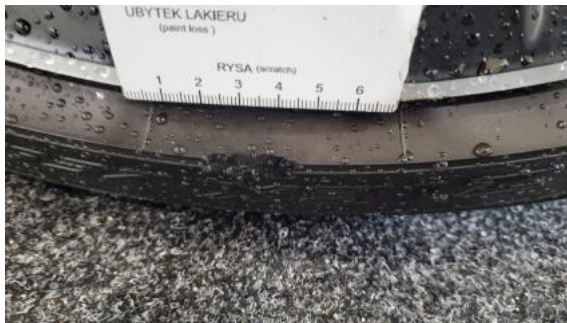
**Fot. 49**

Opona tylna L - Pęknięcie/rozerwanie 2

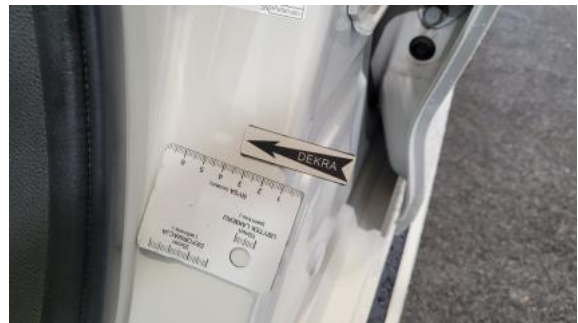
**Fot. 50**

| Poz. | Nazwa części | Nr katalogowy | Opis uszkodzenia | Czas [rbg] |
|---|---|---|---|---|
| 2 | Próg/Słupek środkowy (B) L | 6131202350 | wgniecenie/odkształcenie | |

Słupek środkowy L - Wgniecenie/odkształcenie 1

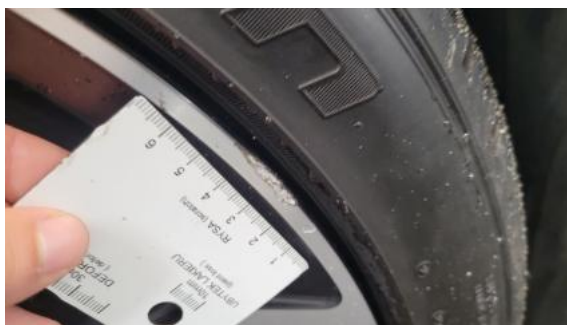
**Fot. 51**

| Poz. | Nazwa części | Nr katalogowy | Opis uszkodzenia | Czas [rbg] |
|---|---|---|---|---|
| 3 | Tarcza koła aluminiowa przód L | 42611YYC00 | rysa/odprysk | |

Felga Aluminiowa przednia L - Rysa/odprysk 1

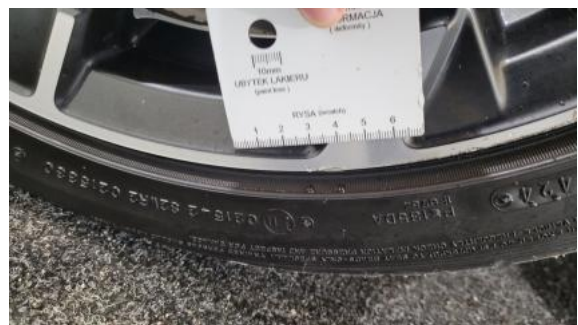
**Fot. 52**

Felga Aluminiowa przednia L - Rysa/odprysk 2
