## Ocena stanu technicznego pojazdu

| 0132914 | <b>CITROEN, Berlingo 18-23, Berlingo M 1.5 BlueHDI Live</b> | | | | KOM |
| WE2C305 | VR7ECYHYCLN509005 | | 20-11-2020/2020 | 03-12-2026 | grafitowy/2-warstwowy metalizowany |

**Data oględzin:** 10-12-2025

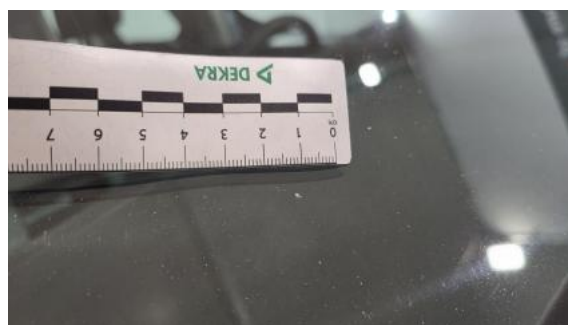
| Poz. | Nazwa części | Nr katalogowy | Opis uszkodzenia | Czas [rbg] |
|---|---|---|---|---|
| 1 | Szyba przednia barwiona | 9816605880 | rysa/odprysk | |

**Fot. 32**  
Szyba czołowa - Rysa/odprysk 1

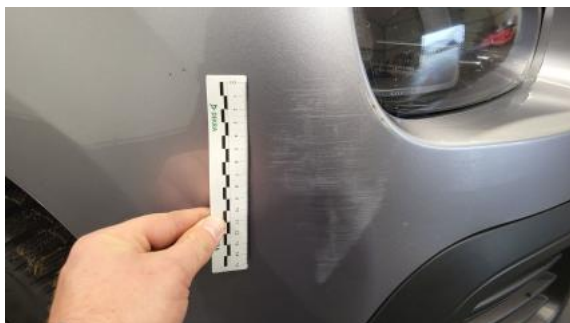
| Poz. | Nazwa części | Nr katalogowy | Opis uszkodzenia | NS [%] |
|---|---|---|---|---|
| 1 | Zderzak, środek | 1633557180 | rysa/odprysk | |

**Fot. 33**  
Zderzak - Rysa/odprysk 1

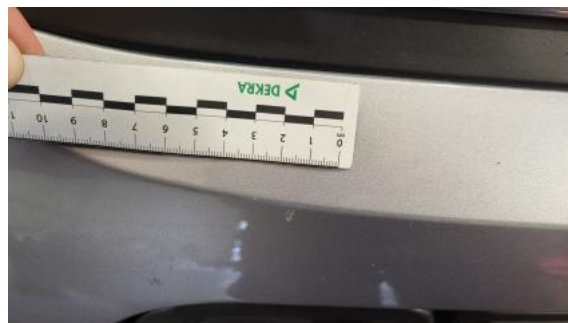
| Poz. | Nazwa części | Nr katalogowy | Opis uszkodzenia | NS [%] |
|---|---|---|---|---|
| 2 | Zderzak, róg L | 9816789680 | rysa/odprysk | |

**Fot. 34**  
Zderzak - Rysa/odprysk 2

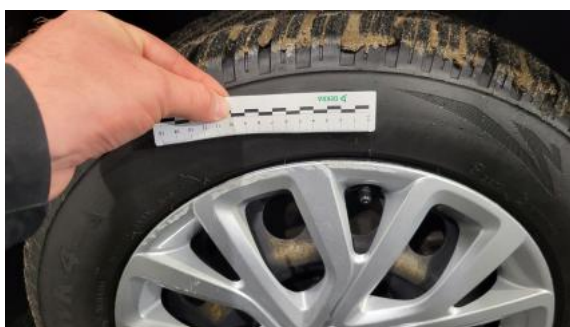
| Poz. | Nazwa części | Nr katalogowy | Opis uszkodzenia | Czas [rbg] |
|---|---|---|---|---|
| 7 | Kołpak koła przód R | 98214228TW | rysa/odprysk | |

**Fot. 35**  
Kołpak przedni P - Rysa/odprysk 1

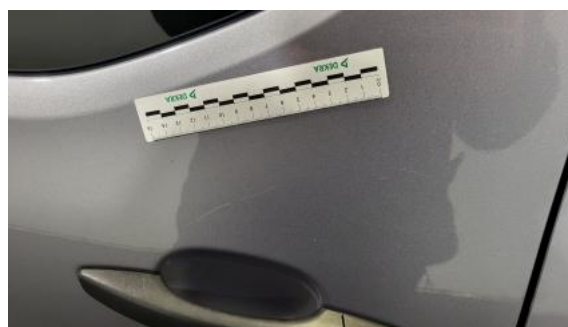
| Poz. | Nazwa części | Nr katalogowy | Opis uszkodzenia | Czas [rbg] |
|---|---|---|---|---|
| 4 | Poszycie drzwi tylnych R | 9816373880 | rysa/odprysk | |

**Fot. 36**  
Drzwi tylne P - Rysa/odprysk 1

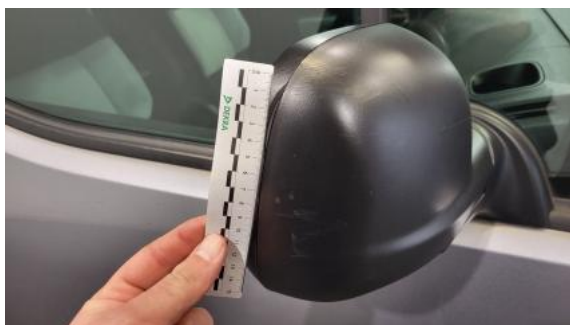
| Poz. | Nazwa części | Nr katalogowy | Opis uszkodzenia | Czas [rbg] |
|---|---|---|---|---|
| 2 | Osłona lusterka zewnętrznego R | 98087411XT | rysa/odprysk | |

**Fot. 37**  
Lusterko zew P - Rysa/odprysk 1

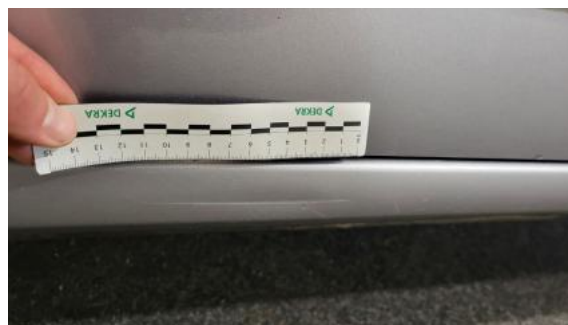
| 4 | Próg R | 9827687380 | wgniecenie/odkształcenie | 1 |

**Fot. 38**  
Próg P - Wgniecenie/odkształcenie 1

| Poz. | Nazwa części | Rodzaj lakierowania | Opis uszkodzenia | NS [%] |
|---|---|---|---|---|
| 4 | Próg (przy drzwiach bocznych) R | III | | |

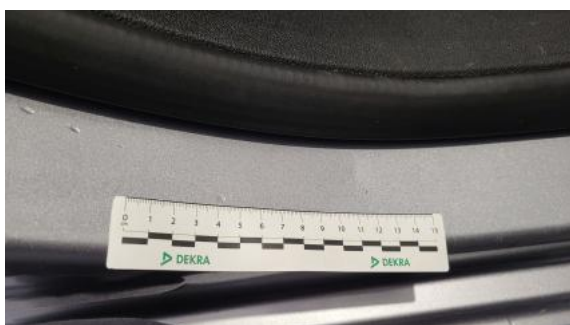
**Fot. 39**  
Próg P - Wgniecenie/odkształcenie 2

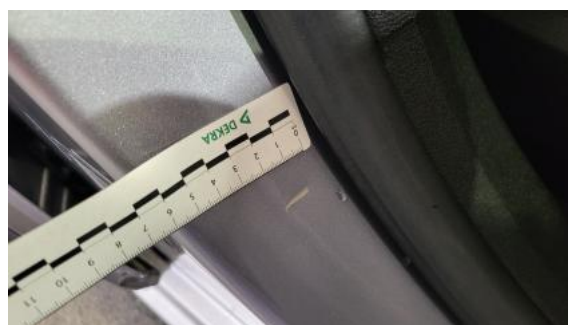
| Poz. | Nazwa części | Nr katalogowy | Opis uszkodzenia | Czas [rbg] |
|---|---|---|---|---|
| 2 | Rama drzwi, przód R | 9827687280 | wgniecenie/odkształcenie | 0.5 |

**Fot. 40**  
Słupek środkowy P - Wgniecenie/odkształcenie 1

| Poz. | Nazwa części | Rodzaj lakierowania | Opis uszkodzenia | NS [%] |
|---|---|---|---|---|
| 2 | Słupek środkowy (B) kompletny R | III | | |

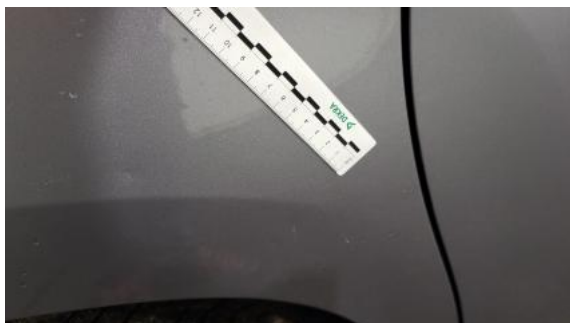
**Fot. 41**

| Poz. | Nazwa części | Nr katalogowy | Opis uszkodzenia | Czas [rbg] |
|---|---|---|---|---|
| 5 | Błotnik tylny R | 9827687180 | rysa/odprysk,<br>wgniecenie/odkształcenie | |

Błotnik tylny P / Ściana boczna P - Rysa/odprysk 1

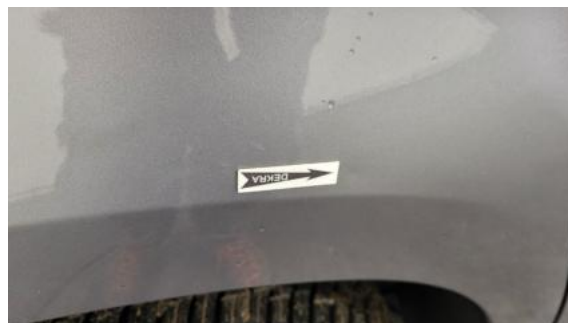
**Fot. 42**

Błotnik tylny P / Ściana boczna P - Wgniecenie/odkształcenie 1

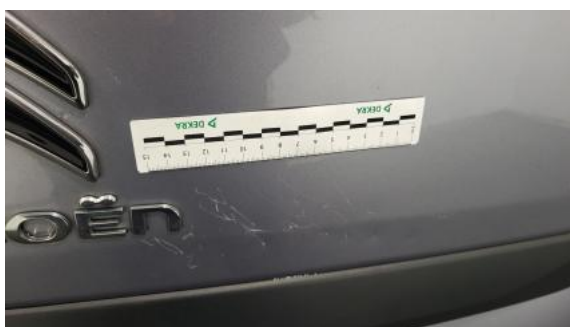
**Fot. 43**

| 6 | Pokrywa tylna | 9859549580 | wgniecenie/odkształcenie | 1 |

Pokrywy bagażnika - Wgniecenie/odkształcenie 1

| Poz. | Nazwa części | Rodzaj lakierowania | Opis uszkodzenia | NS [%] |
|---|---|---|---|---|
| 6 | Drzwi tylne z ramą okna | III | | |

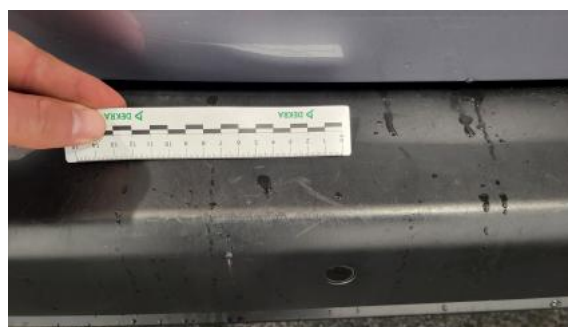
**Fot. 44**

Zderzak tylny - Rysa/odprysk 1

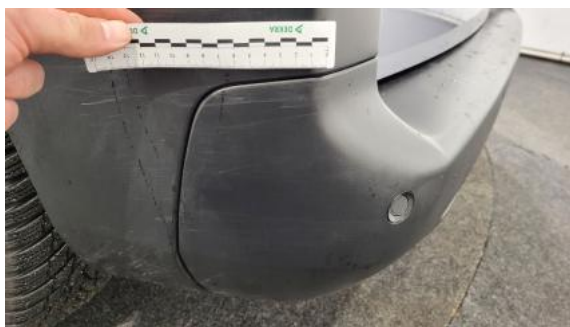
**Fot. 45**

Zderzak tylny - Rysa/odprysk 2

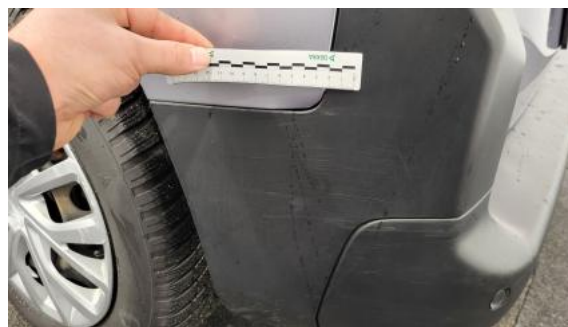
**Fot. 46**

Zderzak tylny cz L - Rysa/odprysk 1

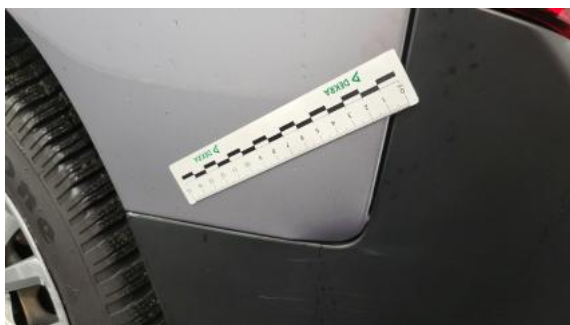
**Fot. 47**

| 5 | Błotnik tylny L | 9827681680 | wgniecenie/odkształcenie | 1 |

Błotnik tylny L / Ściana boczna L - Wgniecenie/odkształcenie 1

| Poz. | Nazwa części | Rodzaj lakierowania | Opis uszkodzenia | NS [%] |
|---|---|---|---|---|
| 5 | Ściana boczna, tylna, kompletna, przeszklona K L | III | | |

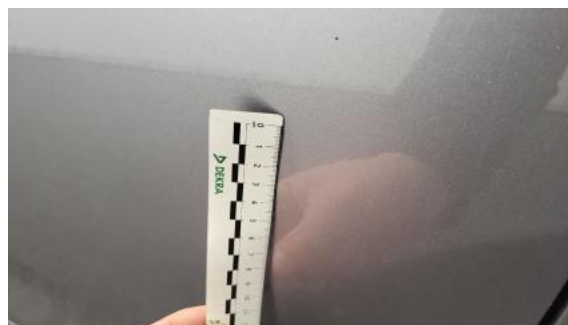
**Fot. 48**

| Poz. | Nazwa części | Nr katalogowy | Opis uszkodzenia | Czas [rbg] |
|---|---|---|---|---|
| 3 | Poszycie drzwi tylnych L | 9816960780 | rysa/odprysk | |

Drzwi tylne L - Rysa/odprysk 1

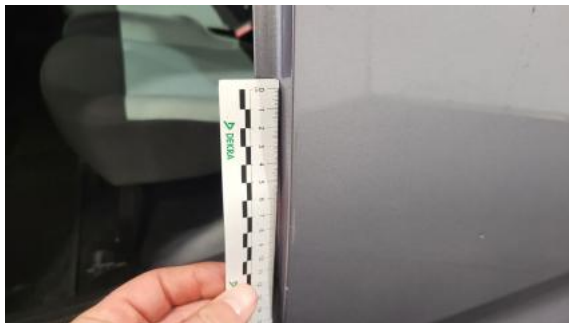
**Fot. 49**

Drzwi tylne L - Rysa/odprysk 2

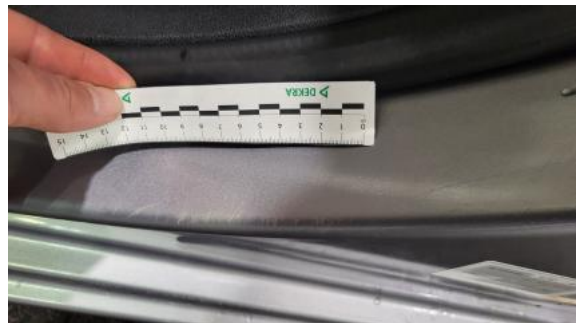
**Fot. 50**

| Poz. | Nazwa części | Nr katalogowy | Opis uszkodzenia | Czas [rbg] |
|---|---|---|---|---|
| 3 | Próg L | 9827672480 | rysa/odprysk, wgniecenie/odkształcenie | 1 |

Próg L - Rysa/odprysk 1

| Poz. | Nazwa części | Rodzaj lakierowania | Opis uszkodzenia | NS [%] |
|---|---|---|---|---|
| 3 | Próg (przy drzwiach bocznych) L | III | | |

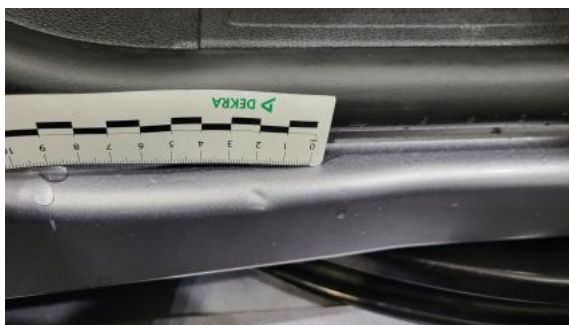
**Fot. 51**

Próg L - Wgniecenie/odkształcenie 1

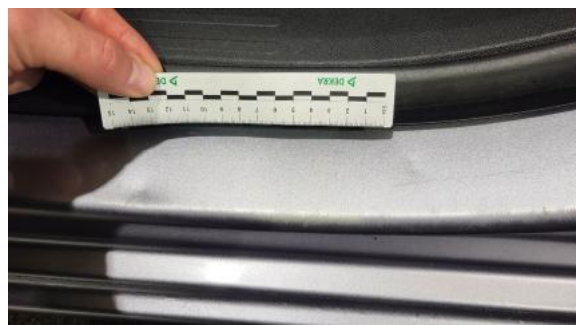
**Fot. 52**

Próg L - Wgniecenie/odkształcenie 2

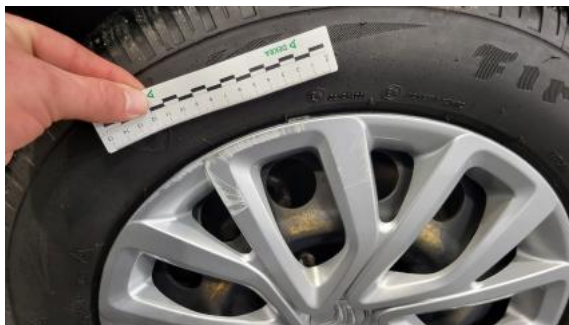
**Fot. 53**

| Poz. | Nazwa części | Nr katalogowy | Opis uszkodzenia | Czas [rbg] |
|---|---|---|---|---|
| 6 | Kołpak koła przód L | 98214228TW | rysa/odprysk | |

Kołpak przedni L - Rysa/odprysk 1

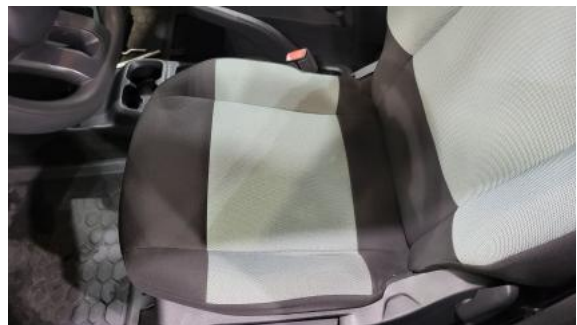
**Fot. 54**

| Poz. | Nazwa części | Nr katalogowy | Opis uszkodzenia | Czas [rbg] |
|---|---|---|---|---|
| 8 | Tapicerka siedziska 1.rząd L | 9827996380 | zabrudzenie | |

Fotel prz. lew. - Inne 1
