Nr zlecenia DEKRA: MHC/WAW/69779/24/09/10
Nr zlecenia/szkody:
Data zlecenia: 10-09-2024

Ocena stanu technicznego pojazdu

Eurotax-Kod EC	Marka, model, typ pojazdu				Rodzaj nadwozia
0145220	TOYOTA, Corolla TS Kombi 18-22, Corolla 1.8 Hybrid GPF Comfort				KOM
Rodzaj silnika	Pojemność [ccm]	Moc [KM/kW]	Skrzynia biegów	Stan licznika [km] (odczytany)	Ilość drzwi/miejsc
z zapłonem iskrowym	1798	98/72	automatyczna	102 051	5/5
Nr rej. pojazdu	Nr nadwozia (VIN)		Data 1-rej./rok prod.	Następne bad. tech.	Lakier
WE2F798	SB1Z93BE10E149239		10-12-2020/2020	21-11-2025	biały/2-warstwowa

Data oględzin: 26-09-2024

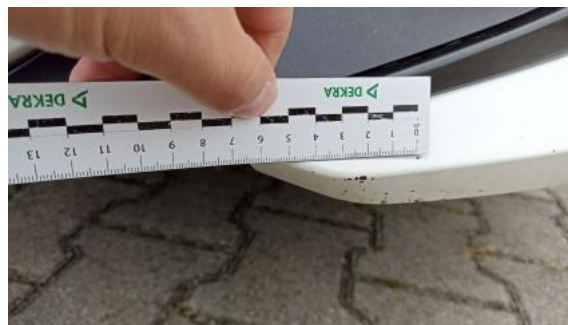
Poz.	Nazwa części	Nr katalogowy	Opis uszkodzenia	Czas [rbg]
1	Okładzina zderzaka przedniego	52119F2907	wgniecenie, rysa/odprysk	2
2	Okładzina zderzaka tylnego	521590Z948	wgniecenie, rysa/odprysk	2
3	Felga koła przedniego prawego		zarysowanie	1

Fot. 38
Zderzak - Rysa/odprysk 1

Poz.	Nazwa części	Rodzaj lakierowania	Opis uszkodzenia	NS [%]
1	Zderzak przedni k/b-e	K3		
2	Zderzak tylny, kompletny k/d-e	K3		
3	Tarcza koła (ALU) - mała	SP

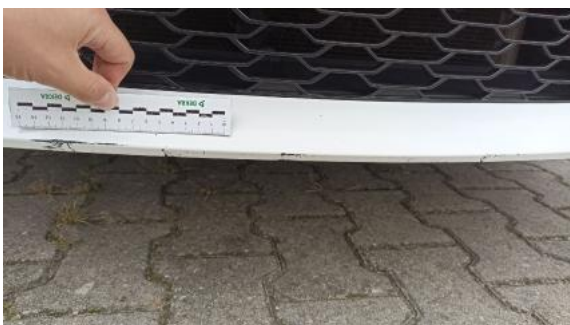
Fot. 39
Zderzak - Rysa/odprysk 2

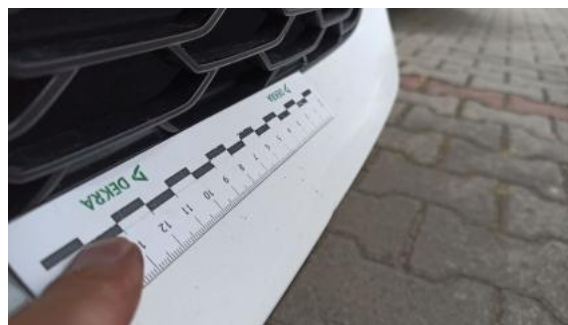
Fot. 40
Zderzak - Wgniecenie/odkształcenie 1

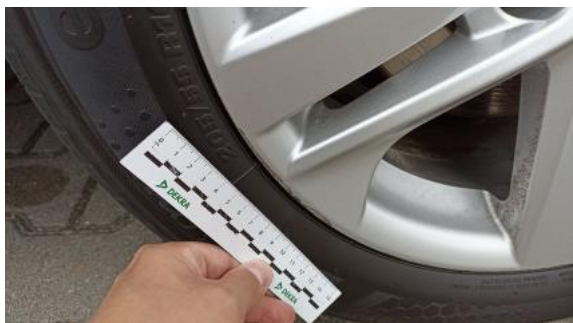
Fot. 41
Felga aluminiowa przednia P - Rysa/odprysk 1

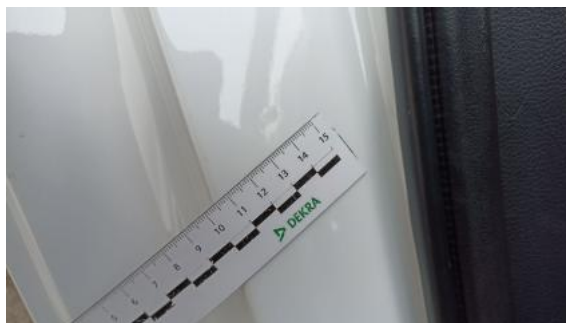
Poz.	Nazwa części	Nr katalogowy	Opis uszkodzenia	Czas [rbg]
1	Błotnik tylny R	6160102530	wgniecenie

Fot. 42
Błotnik tylny P / Ściana boczna P - Wgniecenie/odkształcenie 1

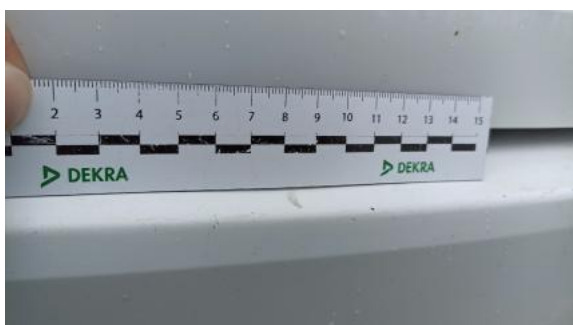
Fot. 43
Zderzak tylny - Rysa/odprysk 1

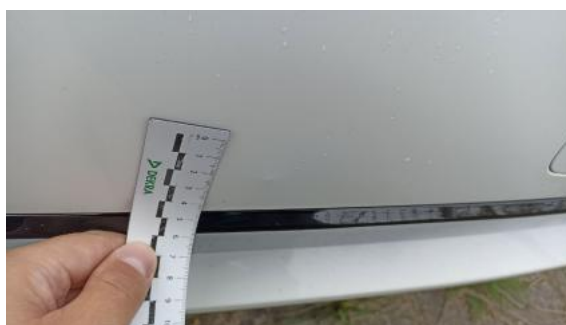
Fot. 44
Zderzak tylny - Wgniecenie/odkształcenie 1
