Nr zlecenia DEKRA: MHC/WAW/73156/24/09/23  
Nr zlecenia/szkody:  
Data zlecenia: 23-09-2024

## Ocena stanu technicznego pojazdu

Eurotax-Kod EC	Marka, model, typ pojazdu				Rodzaj nadwozia
0148726	<b>TOYOTA, Camry 21-24, Camry 2.5 Hybrid Comfort CVT</b>				sedan
Rodzaj silnika	Pojemność [ccm]	Moc [KM/kW]	Skrzynia biegów	Stan licznika [km] (odczytany)	Ilość drzwi/miejsc
z zapłonem iskrowym	2487	178/131	automatyczna	62 522	4/5
Nr rej. pojazdu	Nr nadwozia (VIN)		Data 1-rej./rok prod.	Następne bad. tech.	Lakier
WE3S344	JTNB23HK303091186		24-06-2021/2021		czarny/METALIK

**Data oględzin:** 27-09-2024

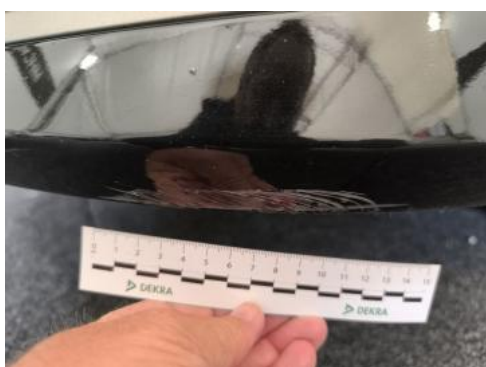
**Fot. 35**  
Zderzak - Rysa/odprysk 1

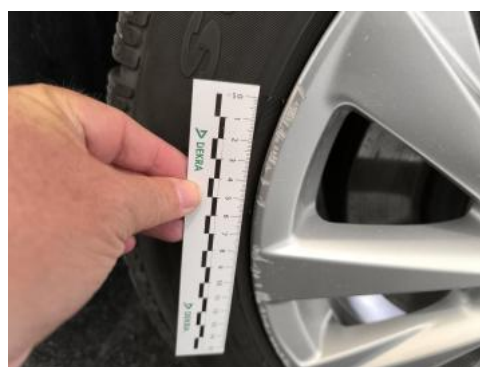
**Fot. 36**  
Felga aluminiowa przednia P - Rysa/odprysk 1

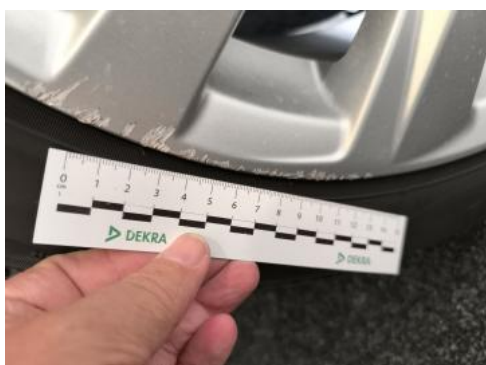
**Fot. 37**  
Felga aluminiowa przednia P() - Rysa/odprysk 3

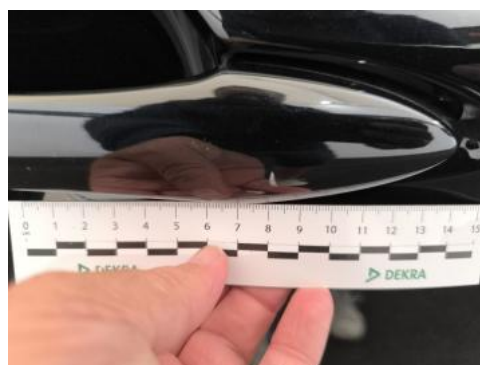
**Fot. 38**  
Klamka drzwi prz P - Rysa/odprysk 1

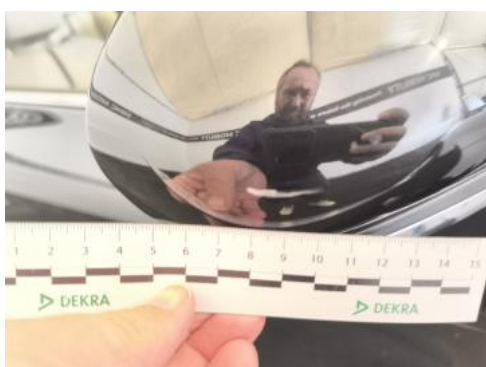
**Fot. 39**  
Obudowa lusterka zew P - Rysa/odprysk 1

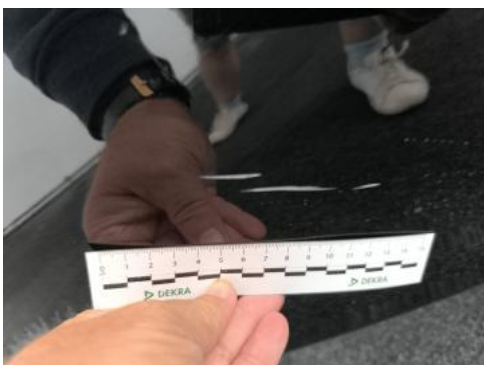
**Fot. 41**  
Zderzak tylny - Rysa/odprysk 1

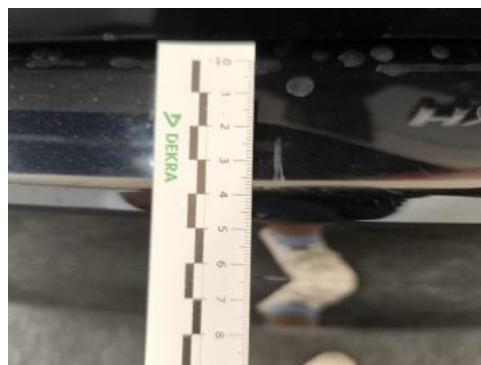
**Fot. 42**  
Zderzak tylny - Rysa/odprysk 2

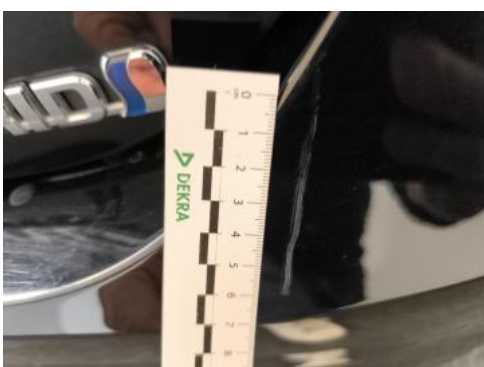
**Fot. 43**  
Zderzak tylny() - Rysa/odprysk 3

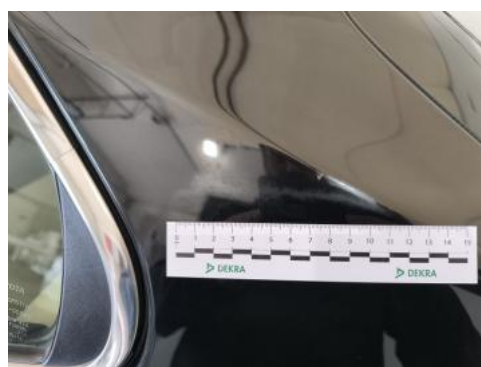
**Fot. 44**  
Błotnik tylny L / Ściana boczna L - Inne 1

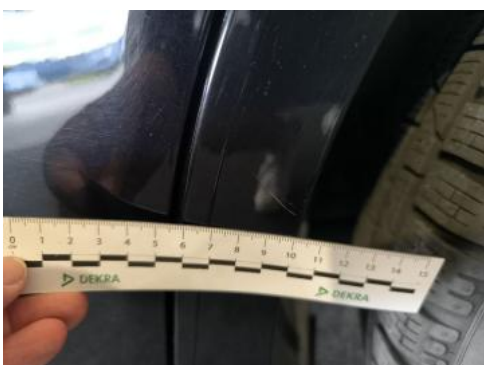
**Fot. 45**  
Błotnik tylny L / Ściana boczna L() - Inne 3

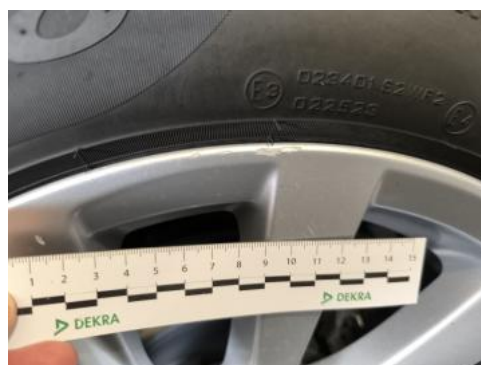
**Fot. 46**  
Felga aluminiowa tylna L - Rysa/odprysk 1

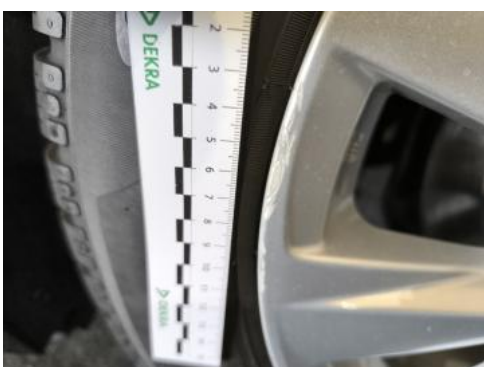
**Fot. 47**  
Felga aluminiowa tylna L - Rysa/odprysk 2

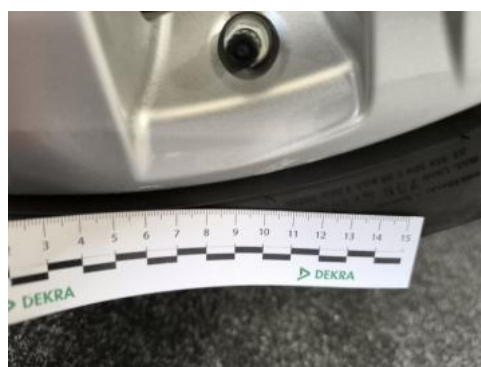
**Fot. 48**  
Felga aluminiowa tylna L() - Rysa/odprysk 3

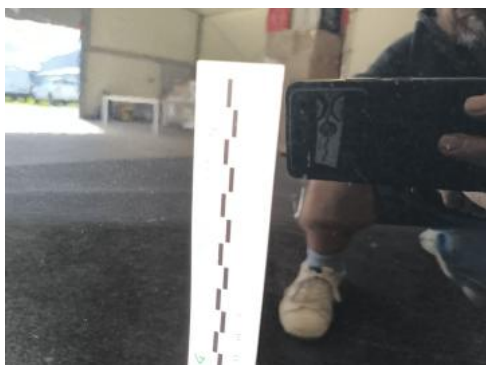
**Fot. 49**  
Drzwi przed L - Rysa/odprysk 1

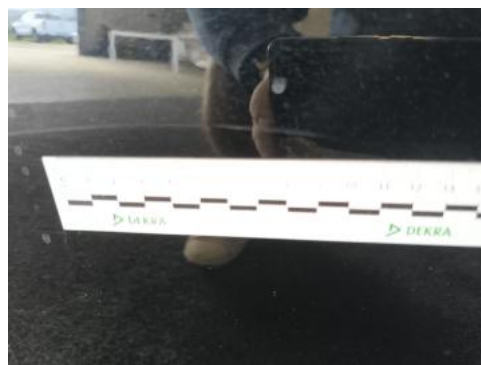
**Fot. 50**  
Drzwi przed L - Rysa/odprysk 2

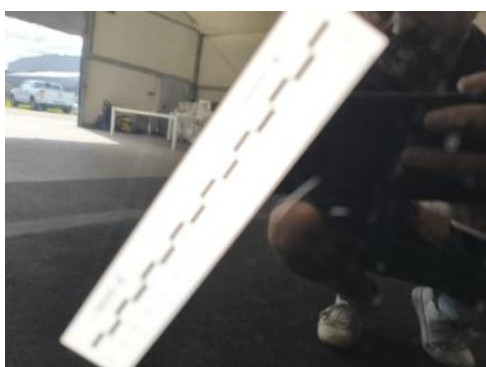
**Fot. 51**  
Drzwi przed L() - Rysa/odprysk 3

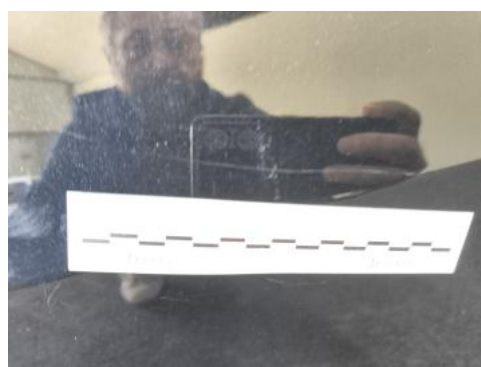
**Fot. 52**  
Drzwi tylne L - Rysa/odprysk 1

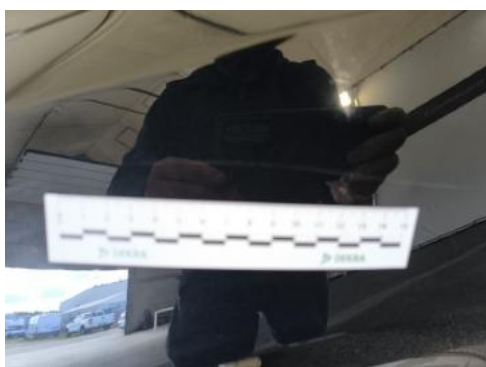
**Fot. 53**  
Błotnik przedni L - Rysa/odprysk 1

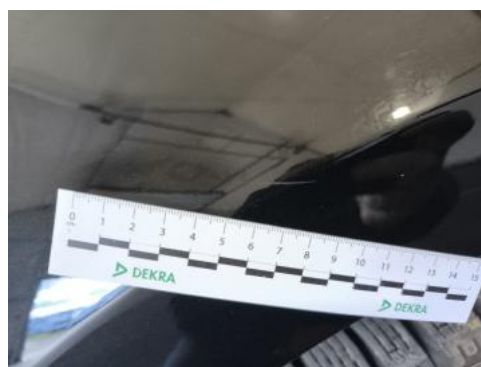
**Fot. 54**  
Błotnik przedni L() - Rysa/odprysk 3
