**Ocena stanu technicznego pojazdu**

| 0143254 | <b>HYUNDAI, i30 20-24, i30 1.5 DPI Comfort</b> | | | | hatchback |
| WE3Y933 | TMAH351CAMJ163127 | | 03-08-2021/2021 | 03-08-2026 | szary/METALIK |

**Data oględzin:** 04-08-2025**Miejsce oględzin:**

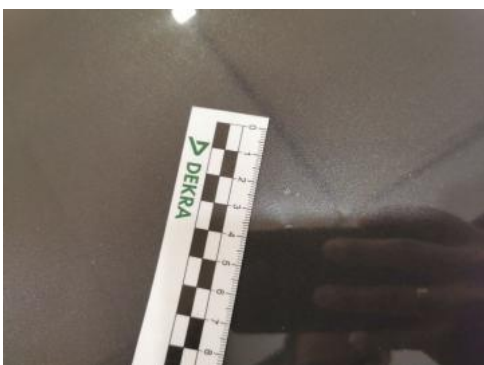
**Fot. 35**

| Poz. | Nazwa części | Nr katalogowy | Opis uszkodzenia | Czas [rbg] |
|---|---|---|---|---|
| 1 | Pokrywa przednia | 66400G4000 | rysa/odprysk | |

Pokrywa komory silnika - Rysa/odprysk 1

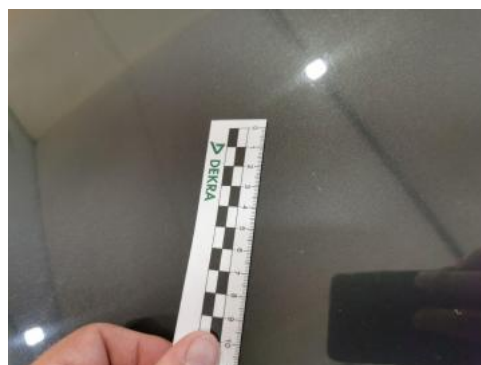
**Fot. 36**

Pokrywa komory silnika - Rysa/odprysk 2

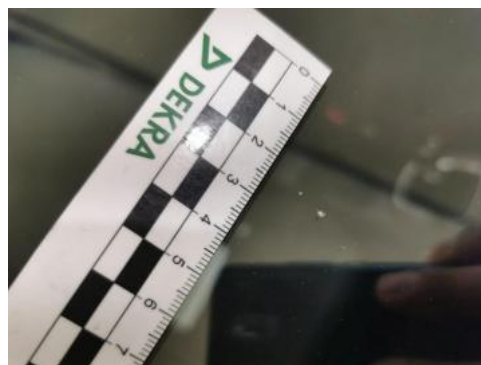
**Fot. 38**

| Poz. | Nazwa części | Nr katalogowy | Opis uszkodzenia | Czas [rbg] |
|---|---|---|---|---|
| 2 | Szyba przednia barwiona | 86110A6500 | rysa/odprysk | |

Szyba czołowa - Rysa/odprysk 1

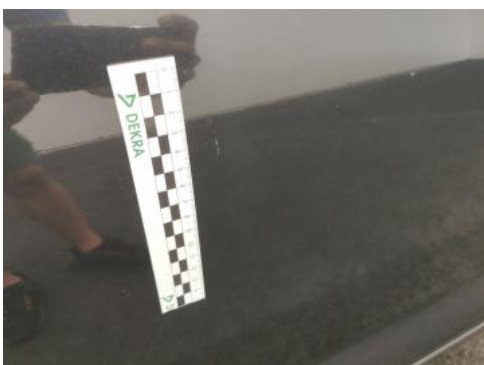
**Fot. 39**

| Poz. | Nazwa części | Nr katalogowy | Opis uszkodzenia | Czas [rbg] |
|---|---|---|---|---|
| 4 | Drzwi przednie (nieuzbrojone) R | 76004G4000 | rysa/odprysk, wgniecenie/odkształcenie | |

Drzwi przednie P - Rysa/odprysk 1

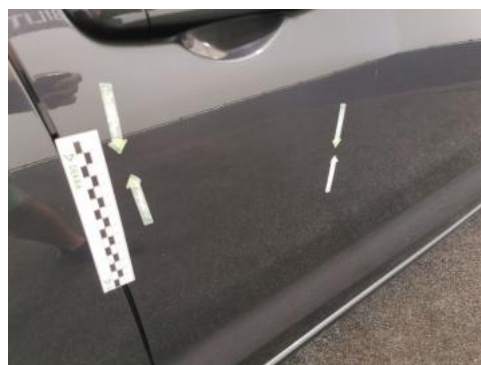
**Fot. 40**

Drzwi przednie P - Wgniecenie/odkształcenie 1

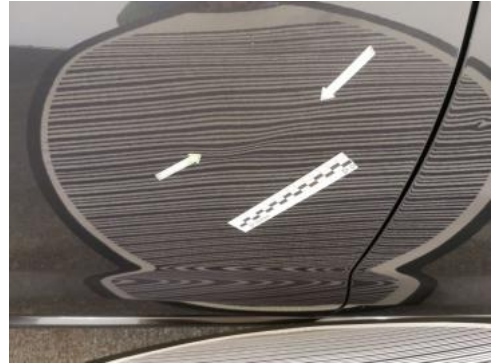
**Fot. 42**

| Poz. | Nazwa części | Nr katalogowy | Opis uszkodzenia | Czas [rbg] |
|---|---|---|---|---|
| 3 | Drzwi tylne (nieuzbrojone) R | 77004G4000 | wgniecenie/odkształcenie | 1.5 |

Drzwi tylne P - Wgniecenie/odkształcenie 1

| Poz. | Nazwa części | Rodzaj lakierowania | Opis uszkodzenia | NS [%] |
|---|---|---|---|---|
| 3 | Drzwi tylne, część dolna F R | III | | |

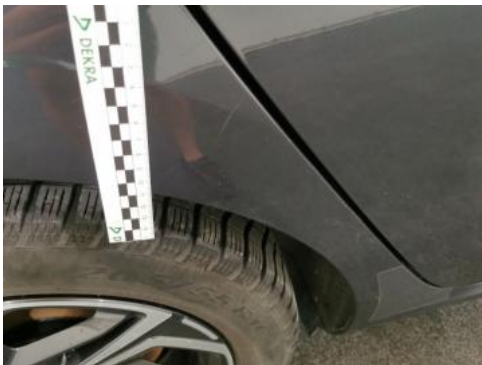
**Fot. 43**

| Poz. | Nazwa części | Nr katalogowy | Opis uszkodzenia | Czas [rbg] |
|---|---|---|---|---|
| 6 | Łotnik tylny R | 71504G4C00 | rysa/odprysk | |

Łotnik tylny P / Ściana boczna P - Rysa/odprysk 1

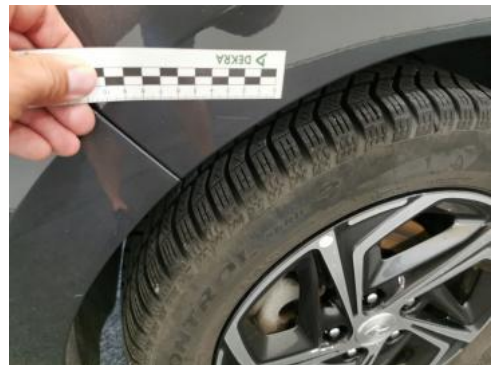
**Fot. 44**

Łotnik tylny P / Ściana boczna P - Rysa/odprysk 2

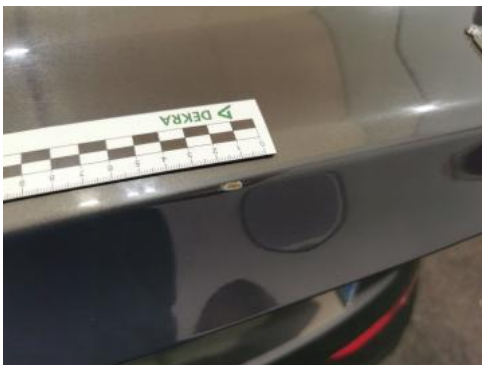
**Fot. 45**

| Poz. | Nazwa części | Nr katalogowy | Opis uszkodzenia | Czas [rbg] |
|---|---|---|---|---|
| 6 | Pokrywa tylna | 73700G4010 | rysa/odprysk, ślady korozji | 0.5 |

Pokrywy bagażnika - Inne 1

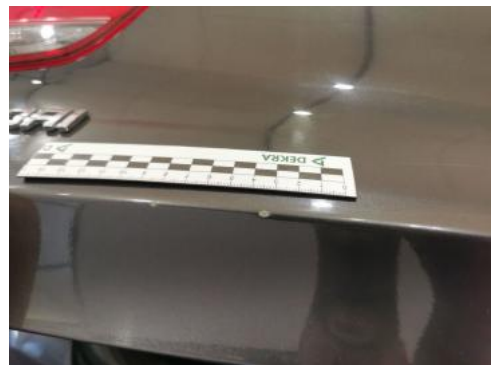
**Fot. 46**

Pokrywy bagażnika - Inne 2

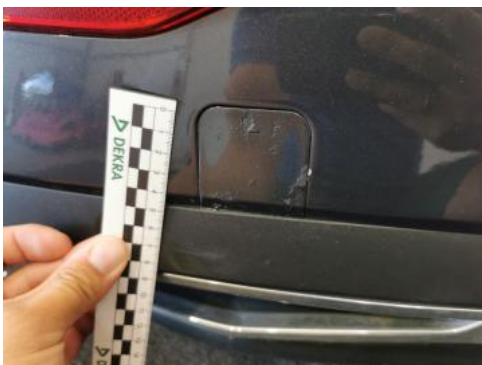
**Fot. 47**

| Poz. | Nazwa części | Nr katalogowy | Opis uszkodzenia | Czas [rbg] |
|---|---|---|---|---|
| 5 | Nakładka haka holowniczego | 86688G4500 | rysa/odprysk | 0.1 |

Zaślepka tył haka hol. - Rysa/odprysk 1

| Poz. | Nazwa części | Rodzaj lakierowania | Opis uszkodzenia | NS [%] |
|---|---|---|---|---|
| 6 | Zaślepka tylnego haka holowniczego | K2 | | |

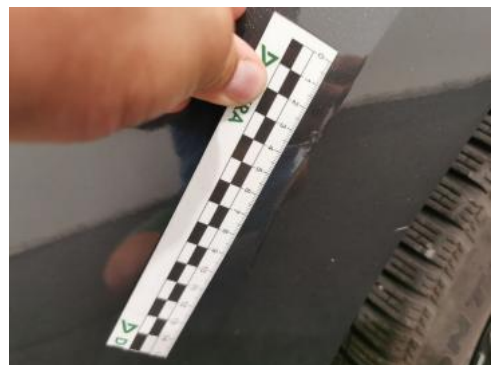
**Fot. 48**

| Poz. | Nazwa części | Nr katalogowy | Opis uszkodzenia | Czas [rbg] |
|---|---|---|---|---|
| 5 | Okładzina zderzaka tylnego | 86611G4500 | rysa/odprysk | |

Zderzak tylny - Rysa/odprysk 1

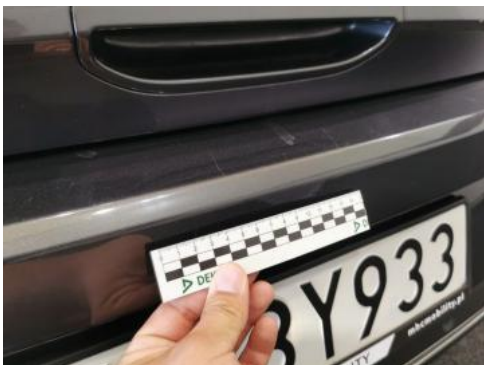
**Fot. 49**

Zderzak tylny - Rysa/odprysk 2

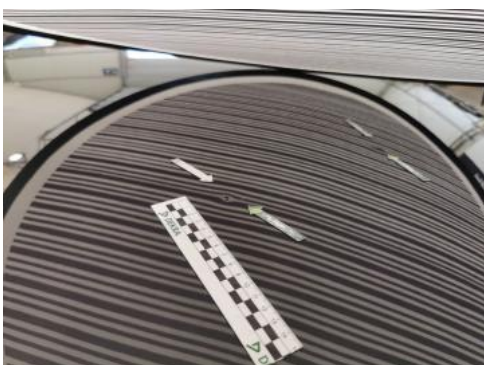
**Fot. 51**

| Poz. | Nazwa części | Nr katalogowy | Opis uszkodzenia | Czas [rbg] |
|---|---|---|---|---|
| 1 | Dach | 67111G4000 | wgniecenie/odkształcenie | 2 |

Dach - Wgniecenie/odkształcenie 1

| Poz. | Nazwa części | Rodzaj lakierowania | Opis uszkodzenia | NS [%] |
|---|---|---|---|---|
| 4 | Dach, część środkowa | III | | |

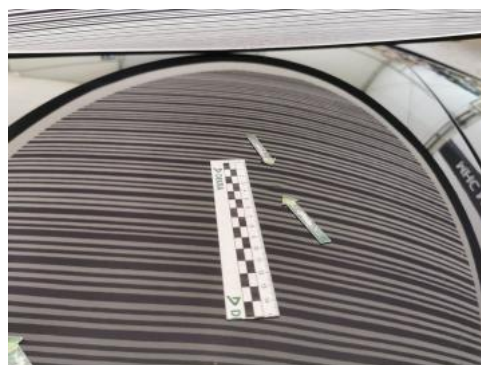
**Fot. 52**

Dach - Wgniecenie/odkształcenie 2

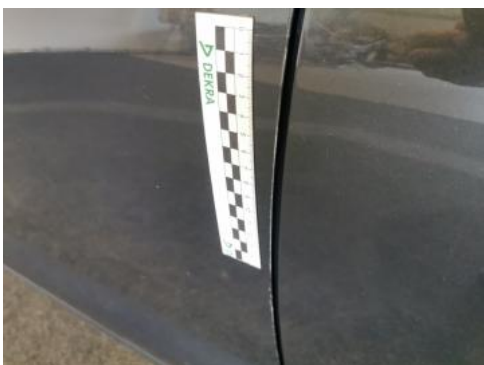
**Fot. 53**

| Poz. | Nazwa części | Nr katalogowy | Opis uszkodzenia | Czas [rbg] |
|---|---|---|---|---|
| 3 | Drzwi przednie (nieuzbrojone) L | 76003G4000 | rysa/odprysk | |

Drzwi przed L - Rysa/odprysk 1

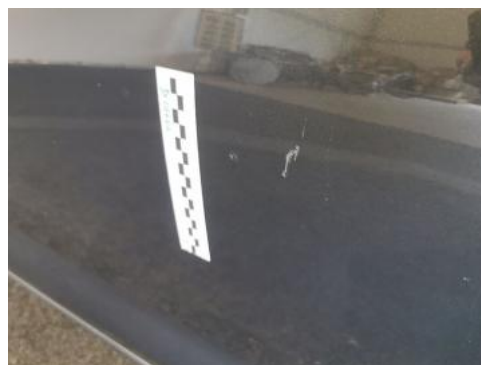
**Fot. 54**

Drzwi przed L - Rysa/odprysk 2

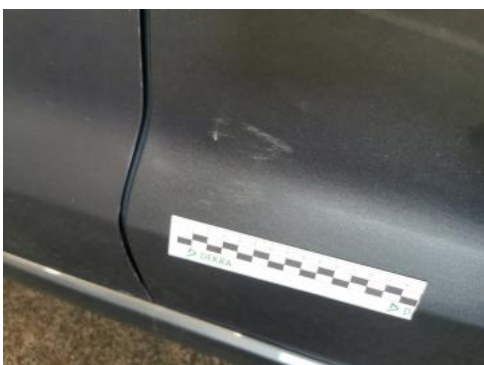
**Fot. 55**

| Poz. | Nazwa części | Nr katalogowy | Opis uszkodzenia | Czas [rbg] |
|---|---|---|---|---|
| 2 | Drzwi tylne (nieuzbrojone) L | 77003G4000 | rysa/odprysk, wgniecenie/odkształcenie | 0.8 |

Drzwi tylne L - Rysa/odprysk 1

| Poz. | Nazwa części | Rodzaj lakierowania | Opis uszkodzenia | NS [%] |
|---|---|---|---|---|
| 2 | Drzwi tylne, część dolna F L | III | | |

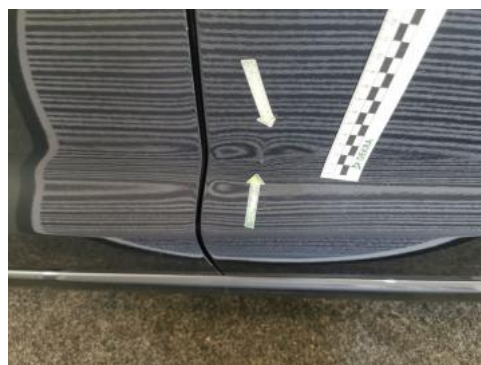
**Fot. 56**

Drzwi tylne L - Wgniecenie/odkształcenie 1

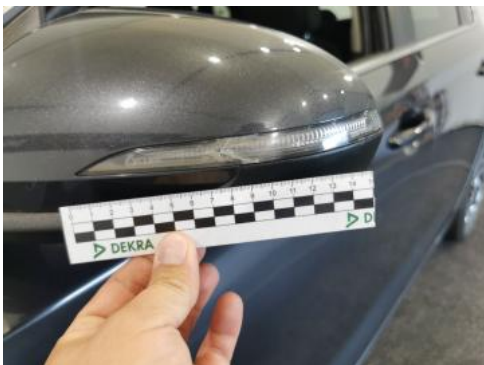
**Fot. 57**  
Kierunkowskaz boczny/lusterka L - Pęknięcie/rozerwanie 1

| Poz. | Nazwa części | Nr katalogowy | Opis uszkodzenia | NS [%] |
|---|---|---|---|---|
| 2 | Kierunkowskaz boczny L | 87613G4001 | pęknięcie | |

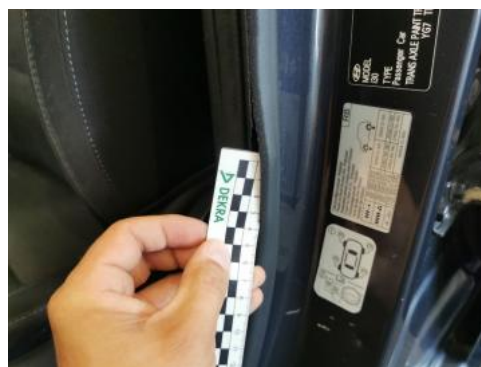
**Fot. 60**  
Uszczelka drzwi przednich L - Pęknięcie/rozerwanie 1

| Poz. | Nazwa części | Nr katalogowy | Opis uszkodzenia | NS [%] |
|---|---|---|---|---|
| 1 | Uszczelka drzwi wewnętrz. L | 82110G4000 | rozerwanie | |

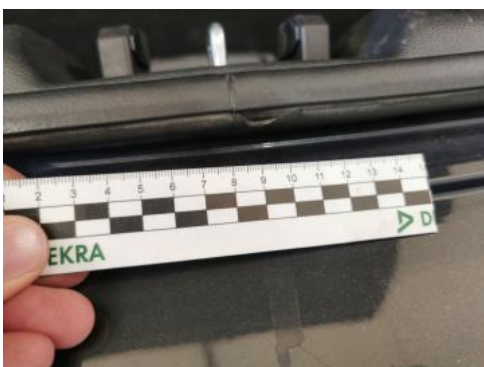
**Fot. 63**  
Uszczelka pokrywy tylnej - Pęknięcie/rozerwanie 1

| Poz. | Nazwa części | Nr katalogowy | Opis uszkodzenia | NS [%] |
|---|---|---|---|---|
| 3 | Uszczelka drzwi/kłapy | 87321G4000 | rozerwanie | |

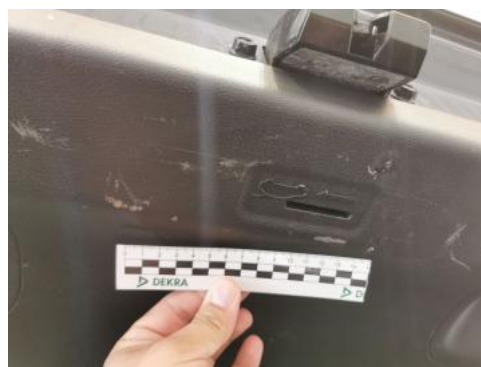
**Fot. 64**  
Wykładzina pokrywy tylnej - Rysa/odprysk 1

| Poz. | Nazwa części | Nr katalogowy | Opis uszkodzenia | Czas [rbg] |
|---|---|---|---|---|
| 7 | Komplet nakładek pokrywy tylnej | 81750G4000TRY | zarysowanie | |

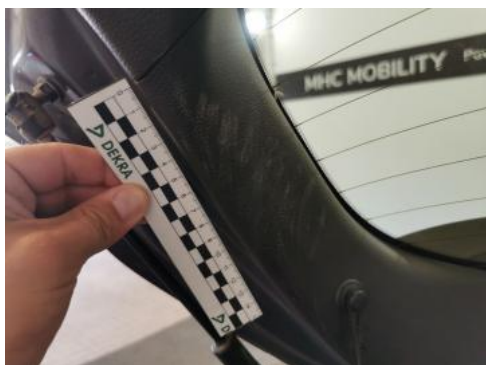
**Fot. 65**

Wykładzina pokrywy tylnej - Rysa/odprysk 2

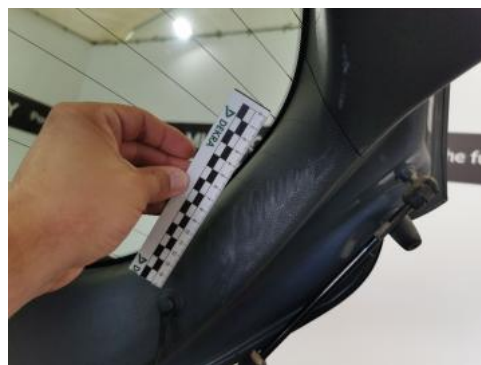
**Fot. 66**

Wykładzina pokrywy tylnej() - Rysa/odprysk 3
