Nr zlecenia DEKRA: MHC/WAW/58505/24/07/31
Nr zlecenia/szkody:
Data zlecenia: 31-07-2024

Ocena stanu technicznego pojazdu

Eurotax-Kod EC	Marka, model, typ pojazdu				Rodzaj nadwozia
0139546	OPEL, Astra V Sports Tourer 19-22, Astra V 1.2 T Elegance S&S				KOM
Rodzaj silnika	Pojemność [ccm]	Moc [KM/kW]	Skrzynia biegów	Stan licznika [km] (odczytany)	Ilość drzwi/miejsc
z zapłonem iskrowym	1199	145/107	manualna	41 713	5/5
Nr rej. pojazdu	Nr nadwozia (VIN)		Data 1-rej./rok prod.	Następne bad. tech.	Lakier
WE3R232	W0VBE8EW8M8019639		21-06-2021/2021		niebieski/METALIK

Data oględzin: 01-08-2024

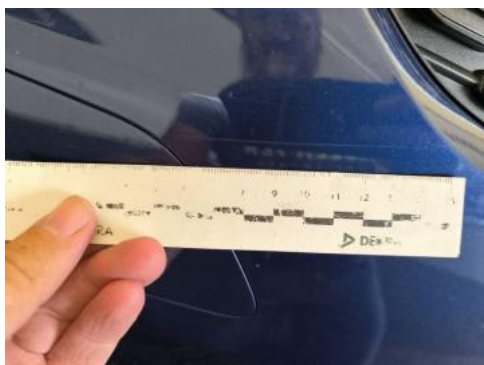
Poz.	Nazwa części	Nr katalogowy	Opis uszkodzenia	Czas [rbg]
1	Okładzina zderzaka przedniego	39130492	rysa/odprysk	
2	Błotnik przedni R	39011391	rysa/odprysk	
3	Drzwi przednie (nieuzbrojone) L	39160867	rysa/odprysk	
4	Drzwi przednie (nieuzbrojone) R	39160868	rysa/odprysk	
5	Drzwi tylne (nieuzbrojone) L	39094742	rysa/odprysk	
6	Błotnik tylny L	39246002	rysa/odprysk	
7	Błotnik tylny R	39246003	rysa/odprysk	
8	Tapicerka siedziska 1.rząd L	39179141	zabrudzenie

Fot. 37
Zderzak - Rysa/odprysk 1

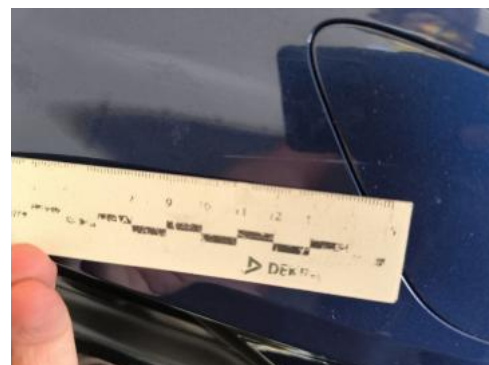
Fot. 38
Zderzak() - Rysa/odprysk 3

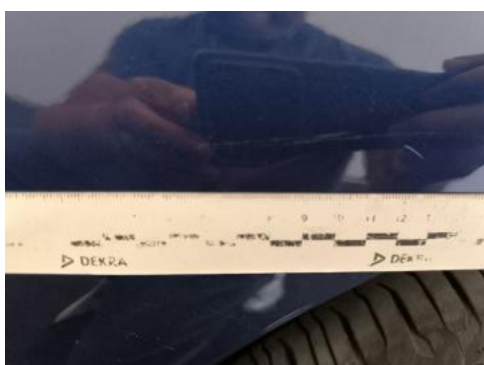
Fot. 39
Błotnik przedni P - Rysa/odprysk 1

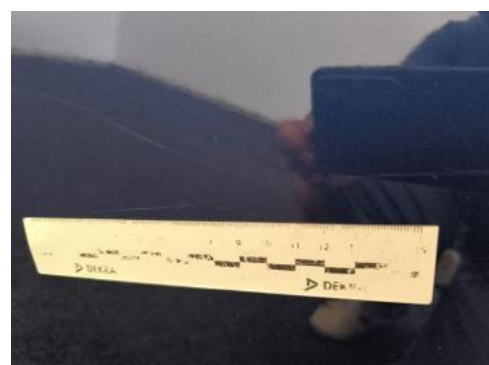
Fot. 40
Drzwi przednie P - Rysa/odprysk 1

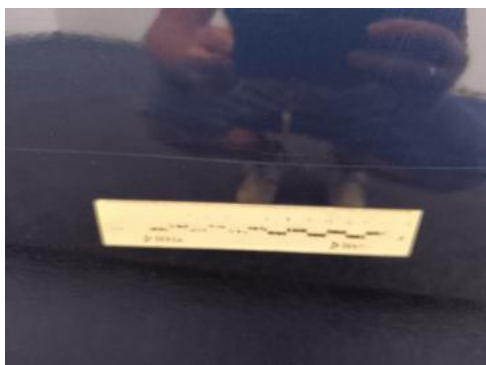
Fot. 41
Drzwi przednie P() - Rysa/odprysk 3

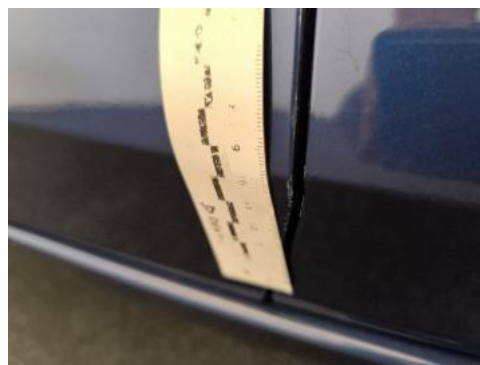
Poz.	Nazwa części	Nr katalogowy	Opis uszkodzenia	Czas [rbg]
1	Drzwi tylne (nieuzbrojone) R	39094743	liczne, rysa/odprysk	
2	Okładzina zderzaka tylnego	39161697	wgniecenie, rysa/odprysk, pęknięcia powłoki lakierowej	2

Fot. 42
Drzwi tylne P - Rysa/odprysk 1

Poz.	Nazwa części	Rodzaj lakierowania	Opis uszkodzenia	NS [%]
1	Drzwi tylne, część dolna F R	III		
2	Zderzak tylny, kompletny k/e	K3

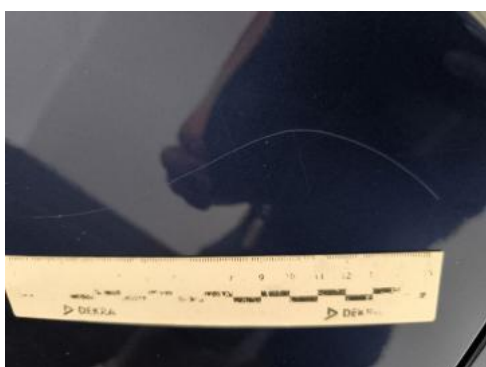
Fot. 43
Drzwi tylne P - Rysa/odprysk 2

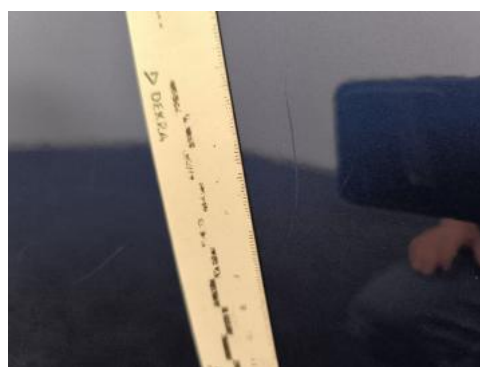
Fot. 44
Drzwi tylne P() - Rysa/odprysk 3

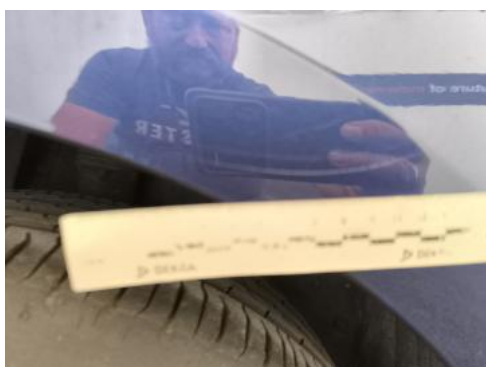
Fot. 45
Błotnik tylny P / Ściana boczna P - Rysa/odprysk 1

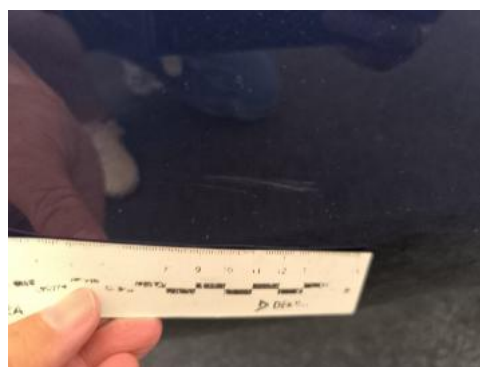
Fot. 46
Zderzak tylny - zdjęcie poglądowe 2

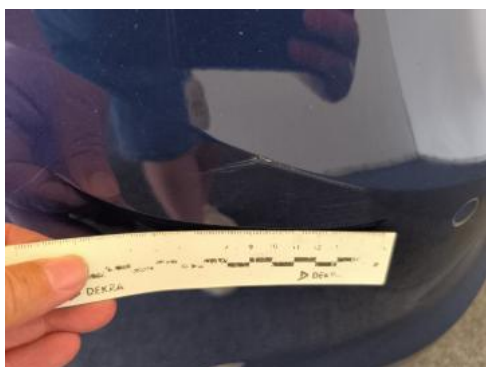
Fot. 47
Zderzak tylny - Rysa/odprysk 1

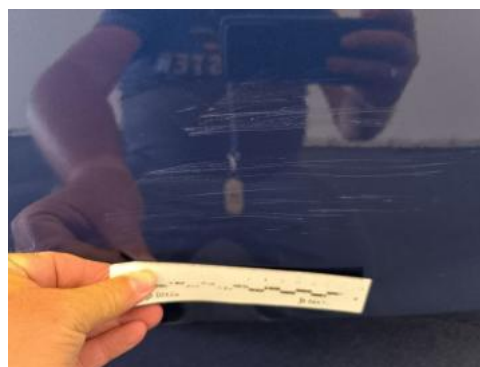
Fot. 48
Zderzak tylny() - Rysa/odprysk 3

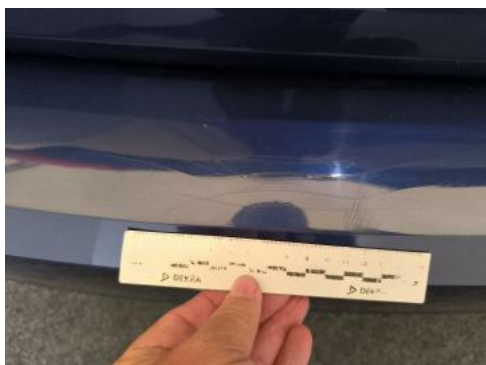
Fot. 49
Zderzak tylny - Wgniecenie/odkształcenie 1

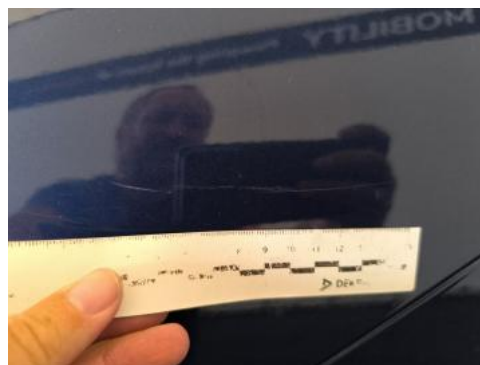
Fot. 50
Błotnik tylny L / Ściana boczna L - Rysa/odprysk 1

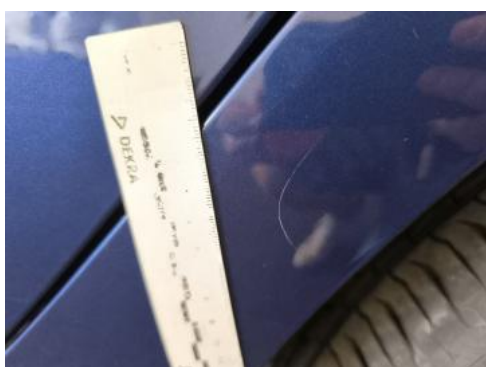
Fot. 51
Błotnik tylny L / Ściana boczna L - Rysa/odprysk 2

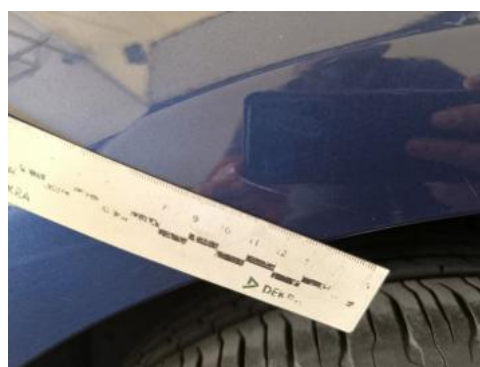
Fot. 52
Błotnik tylny L / Ściana boczna L() - Rysa/odprysk 3

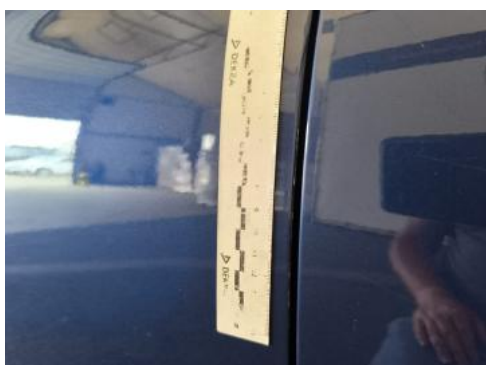
Fot. 53
Drzwi przed L - Rysa/odprysk 1

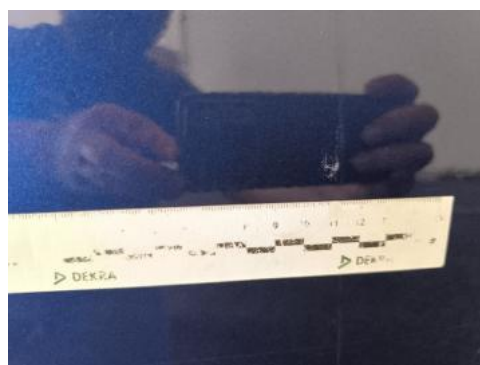
Fot. 54
Drzwi przed L - Rysa/odprysk 2

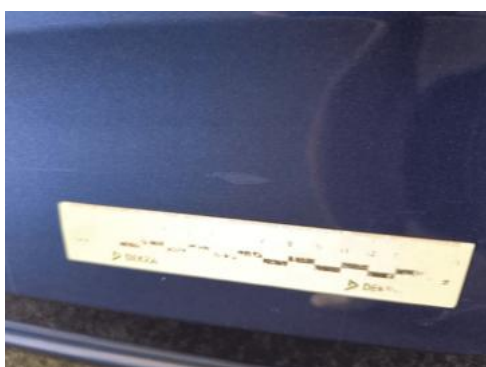
Fot. 55
Drzwi przed L() - Rysa/odprysk 3

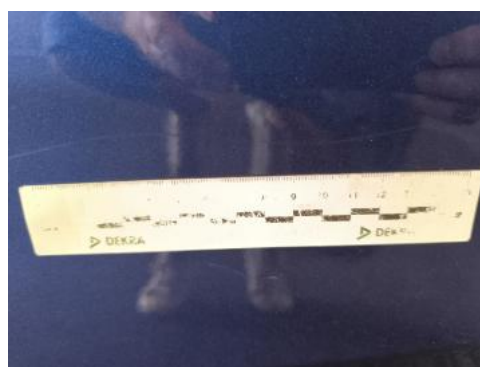
Fot. 56
Drzwi tylne L - Rysa/odprysk 1

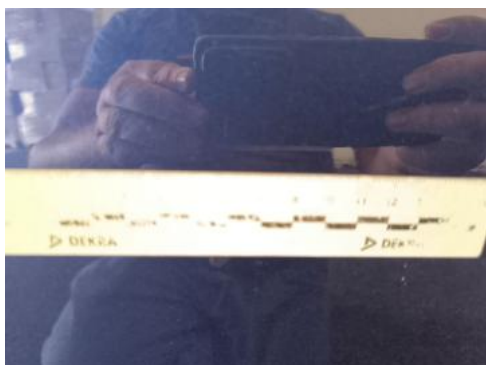
Fot. 57
Drzwi tylne L() - Rysa/odprysk 3

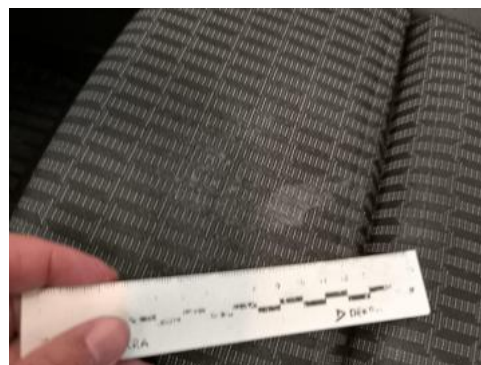
Fot. 58
Fotel prz. lew. - zdjęcie poglądowe 2

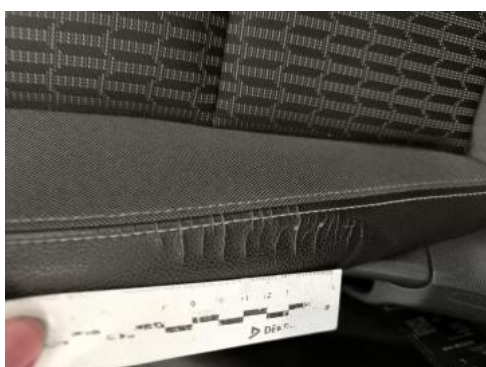
Poz.	Nazwa części	Nr katalogowy	Opis uszkodzenia	NS [%]
1	Tapicerka oparcia 1.rząd L	39179148	pęknięcie/rozerwanie

Fot. 59
Fotel prz. lew. - Pęknięcie/rozerwanie 1
