## Ocena stanu technicznego pojazdu

| 0145570 | <b>BMW, X5 [G05] 18-23, X5 xDrive30d mHEV sport-aut</b> | | | | KOM |
| WW9514W | WBAJU810009H48376 | | 22-07-2021/2021 | 22-07-2026 | granatowy/2-warstwo<br>wy metalizowany |

**Data oględzin:** 28-07-2025

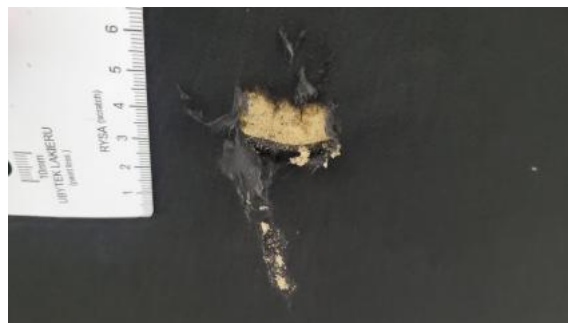
**Fot. 34**

| Poz. | Nazwa części | Nr katalogowy | Opis uszkodzenia | NS [%] |
|---|---|---|---|---|
| 1 | Wykładzina tłumiąca pokrywy przedniej | 51487189921 | pęknięcie/rozerwanie | |

Wykładzina pokrywy komory silnika - Pęknięcie/rozerwanie 1

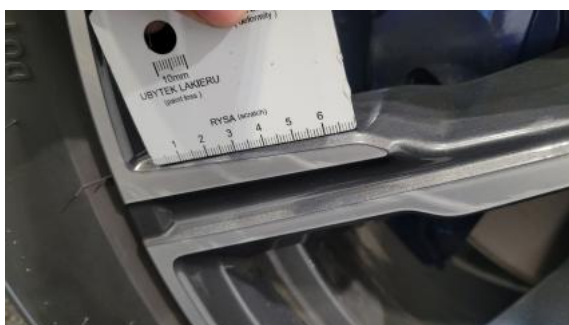
**Fot. 35**

| Poz. | Nazwa części | Nr katalogowy | Opis uszkodzenia | Czas [rbg] |
|---|---|---|---|---|
| 1 | Tarcza koła aluminiowa przód R | 36118071996 | rysa/odprysk | |

Felga aluminiowa przednia P - Rysa/odprysk 1

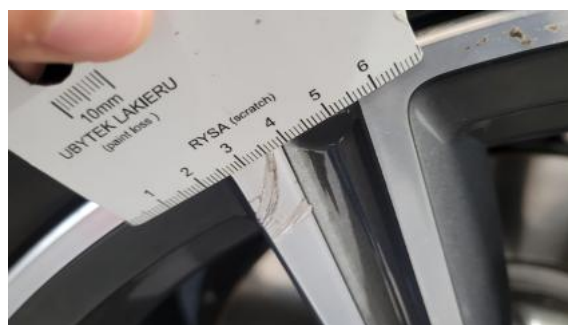
**Fot. 36**

| Poz. | Nazwa części | Nr katalogowy | Opis uszkodzenia | Czas [rbg] |
|---|---|---|---|---|
| 3 | Tarcza koła aluminiowa tył R | 36118071997 | rysa/odprysk | |

Felga aluminiowa tylna P - Rysa/odprysk 1

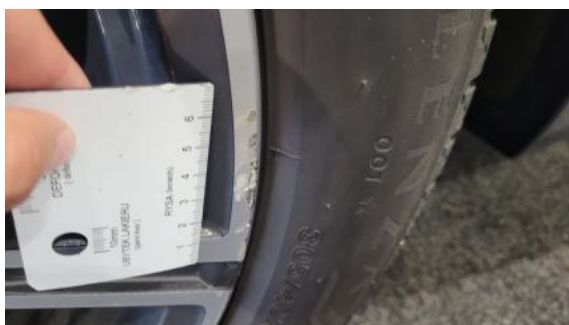
**Fot. 37**

Felga aluminiowa tylna P - Rysa/odprysk 2

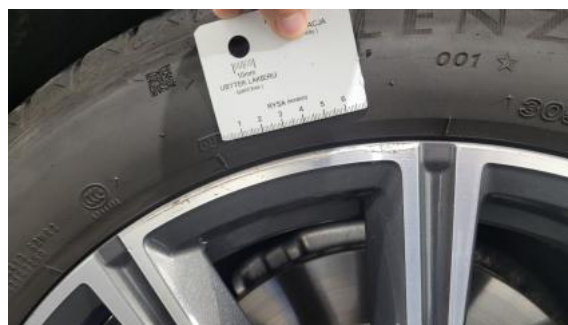
**Fot. 38**

| Poz. | Nazwa części | Nr katalogowy | Opis uszkodzenia | Czas [rbg] |
|---|---|---|---|---|
| 2 | Tarcza koła aluminiowa tył L | 36118071997 | rysa/odprysk | |

Felga aluminiowa tylna L - Rysa/odprysk 1

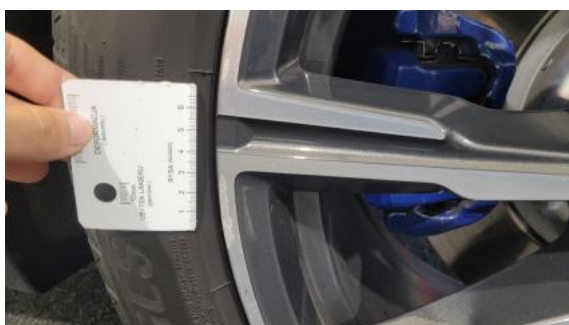
**Fot. 39**

Felga aluminiowa tylna L - Rysa/odprysk 2

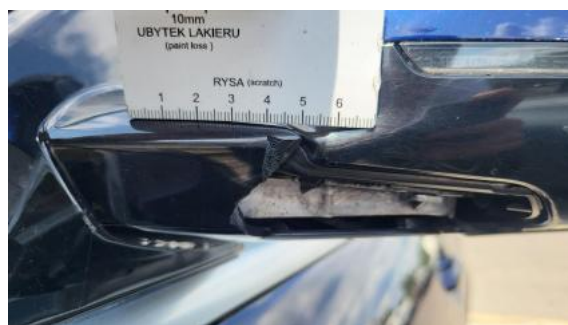
**Fot. 40**

| Poz. | Nazwa części | Nr katalogowy | Opis uszkodzenia | NS [%] |
|---|---|---|---|---|
| 2 | Lusterka podgrzew./el.ustaw/składane L | 51168738303 | pęknięcie/rozerwanie | |

Lusterko L - Pęknięcie

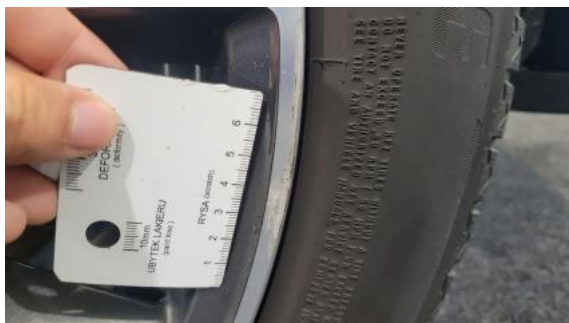
**Fot. 41**

Felga aluminiowa tylna L() - Rysa/odprysk 3
