## Ocena stanu technicznego pojazdu

| 0127799 | <b>BMW, X3 [G01] 17-21, X3 xDrive20d xLine aut</b> | | | | KOM |
| WW2204W | WBAUZ31000LD18450 | | 07-08-2019/2019 | 22-07-2026 | biały/UNI |

**Data oględzin:** 23-07-2025

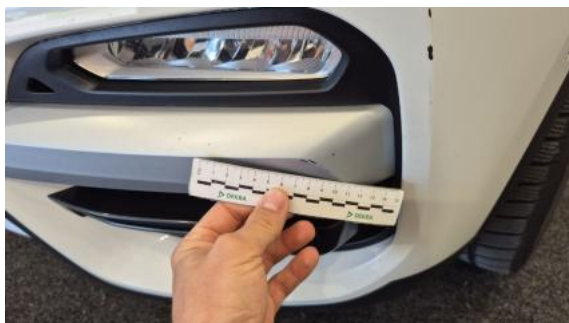
**Fot. 33**  
Kratka/zaślepka halogenu L - Rysa/odprysk 1

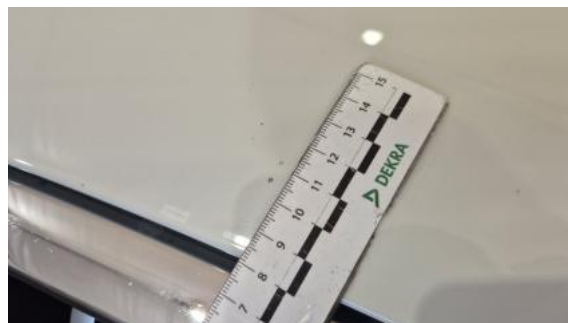
| Poz. | Nazwa części | Nr katalogowy | Opis uszkodzenia | Czas [rbg] |
|---|---|---|---|---|
| 4 | Pokrywa przednia | 41008499153 | rysa/odprysk | |

**Fot. 34**  
Pokrywa komory silnika - Rysa/odprysk 1

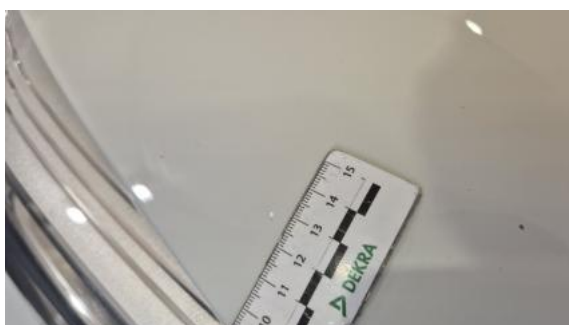
**Fot. 35**  
Pokrywa komory silnika - Rysa/odprysk 2

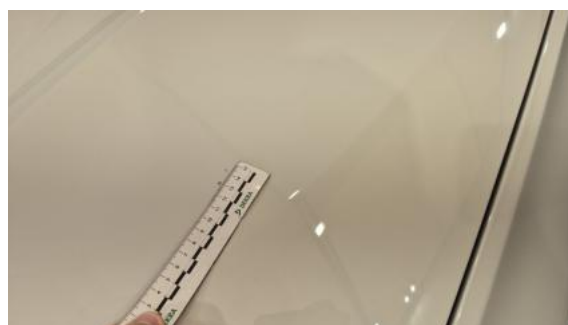
**Fot. 36**  
Pokrywa komory silnika() - Rysa/odprysk 3

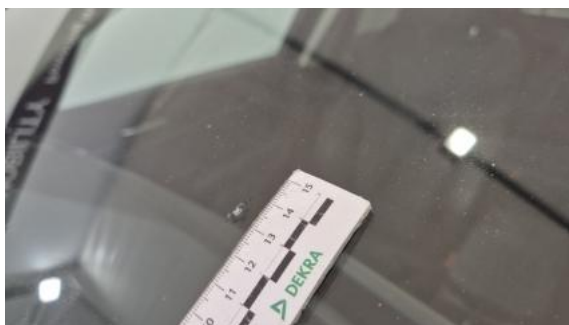
| Poz. | Nazwa części | Nr katalogowy | Opis uszkodzenia | NS [%] |
|---|---|---|---|---|
| 1 | Szyba przednia barwiona | 51317399023 | pęknięcie | |

**Fot. 37**  
Szyba czołowa - Pęknięcie/rozerwanie 1

| Poz. | Nazwa części | Nr katalogowy | Opis uszkodzenia | NS [%] |
|---|---|---|---|---|
| 2 | Kpl.montażowy/naprawczy-kpl.do klejenia | 83192289285 | | |

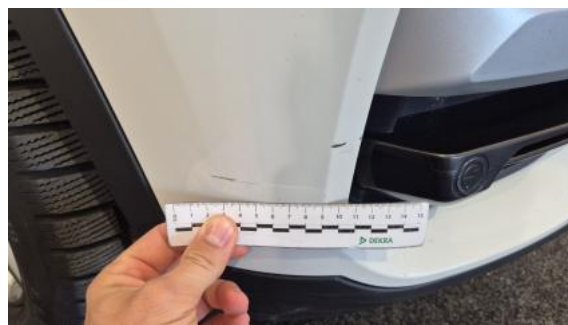
| Poz. | Nazwa części | Nr katalogowy | Opis uszkodzenia | Czas [rbg] |
|---|---|---|---|---|
| 1 | Okładzina zderzaka przedniego | 51117484779 | rysa/odprysk | 1 |

**Fot. 38**  
Zderzak - Rysa/odprysk 1

| Poz. | Nazwa części | Rodzaj lakierowania | Opis uszkodzenia | NS [%] |
|---|---|---|---|---|
| 1 | Zderzak przedni k/e | K3 | | |

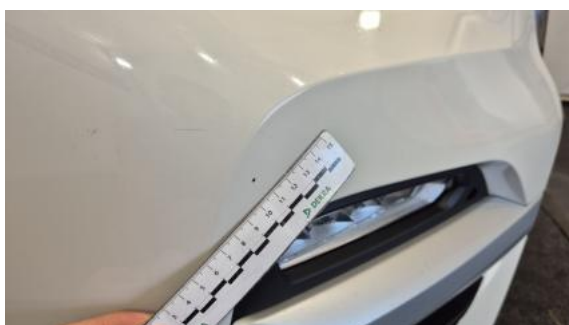
**Fot. 39**  
Zderzak - Rysa/odprysk 2

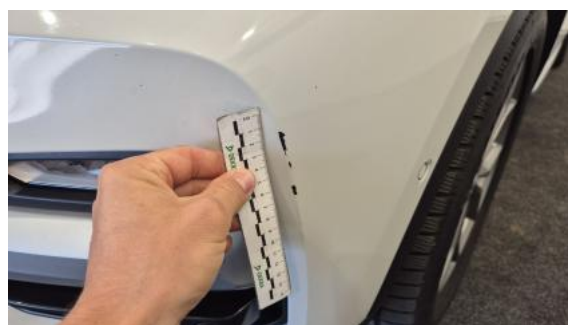
**Fot. 40**  
Zderzak() - Rysa/odprysk 3

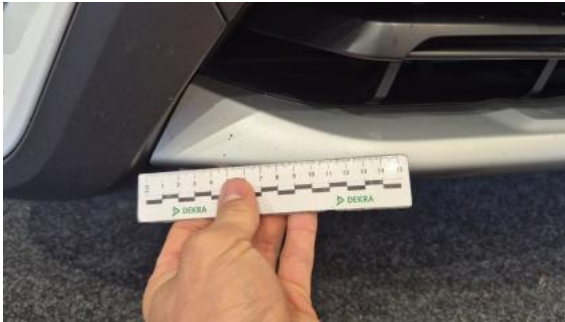
**Fot. 41**

| Poz. | Nazwa części | Nr katalogowy | Opis uszkodzenia | Czas [rbg] |
|---|---|---|---|---|
| 2 | Spoiler czołowy | 51117399975 | rysa/odprysk | |

Zderzak przedni cz dolna - Rysa/odprysk 1

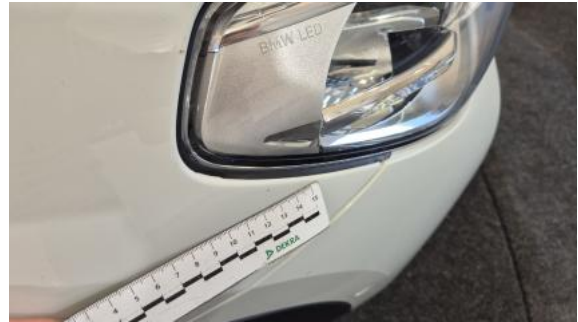
**Fot. 42**

| Poz. | Nazwa części | Nr katalogowy | Opis uszkodzenia | Czas [rbg] |
|---|---|---|---|---|
| 3 | Błotnik przedni R | 41007930972 | rysa/odprysk | |

Światnik przedni P - Rysa/odprysk 1

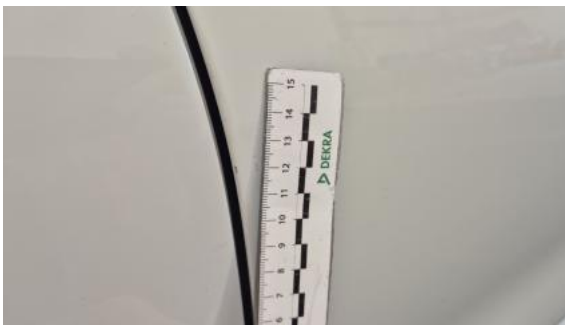
**Fot. 43**

| Poz. | Nazwa części | Nr katalogowy | Opis uszkodzenia | Czas [rbg] |
|---|---|---|---|---|
| 7 | Drzwi przednie (nieuzbrojone) R | 41007465528 | rysa/odprysk,<br>wgniecenie/odkształcenie | |

Drzwi przednie P - Rysa/odprysk 1

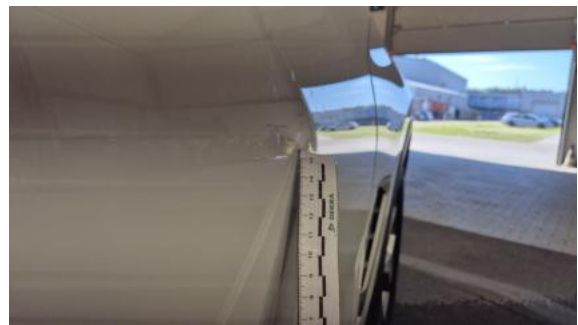
**Fot. 44**

Drzwi przednie P - Wgniecenie/odkształcenie 1

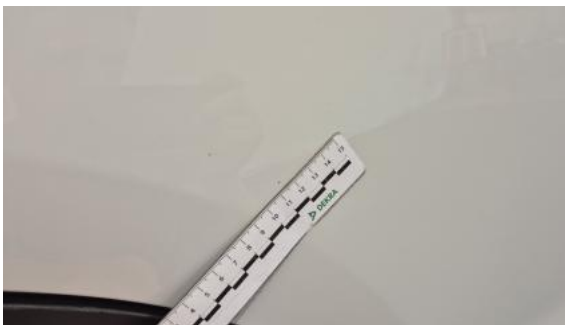
**Fot. 45**

| Poz. | Nazwa części | Nr katalogowy | Opis uszkodzenia | Czas [rbg] |
|---|---|---|---|---|
| 9 | Drzwi tylne (nieuzbrojone) R | 41007465534 | rysa/odprysk | |

Drzwi tylne P - Rysa/odprysk 1

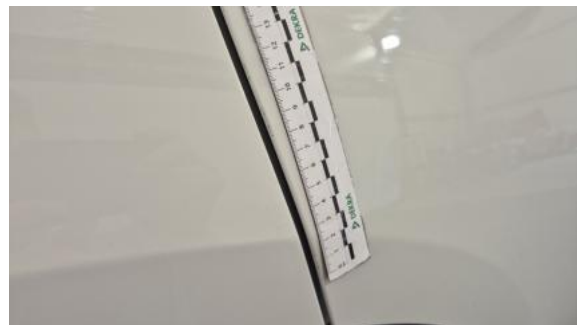
**Fot. 46**

Drzwi tylne P - Rysa/odprysk 2

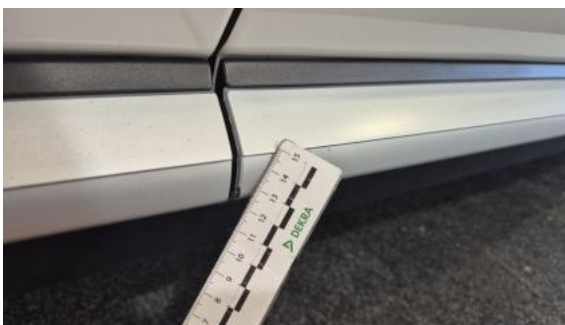
**Fot. 47**

Listwa drzwi przednich P - Rysa/odprysk 1

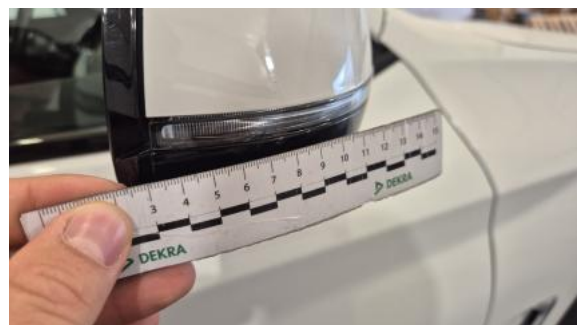
**Fot. 48**

Lusterko zew P - Rysa/odprysk 1

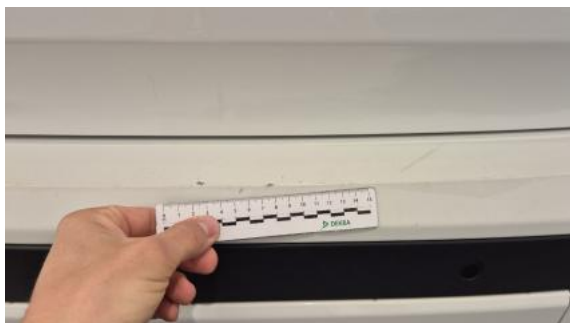
**Fot. 49**

| Poz. | Nazwa części | Nr katalogowy | Opis uszkodzenia | Czas [rbg] |
|---|---|---|---|---|
| 11 | Okładzina zderzaka tylnego | 51127488216 | rysa/odprysk | |

Zderzak tylny - Rysa/odprysk 1

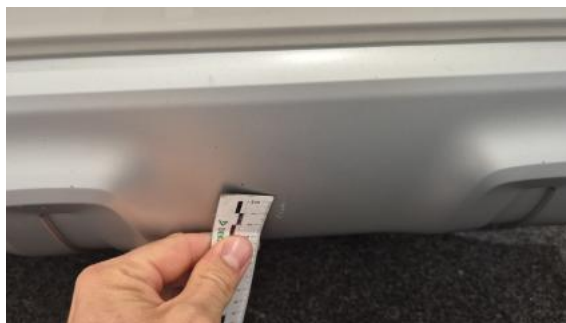
**Fot. 50**

Zderzak tylny - Rysa/odprysk 2

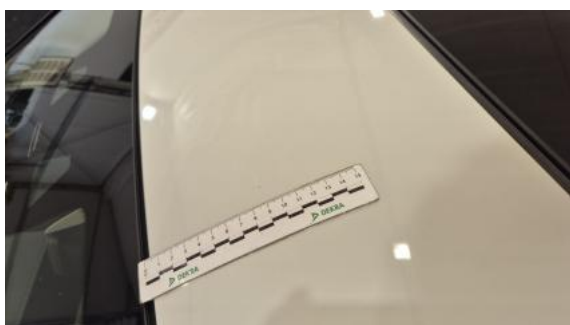
**Fot. 51**

| Poz. | Nazwa części | Nr katalogowy | Opis uszkodzenia | Czas [rbg] |
|---|---|---|---|---|
| 5 | Dach z dwoma dachami suwanymi | 41007494022 | rysa/odprysk | |

Dach - Rysa/odprysk 1

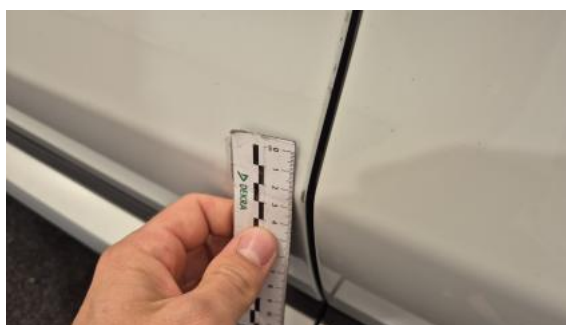
**Fot. 52**

| Poz. | Nazwa części | Nr katalogowy | Opis uszkodzenia | Czas [rbg] |
|---|---|---|---|---|
| 6 | Drzwi przednie (nieuzbrojone) L | 41007465527 | rysa/odprysk | |

Drzwi przed L - Rysa/odprysk 1

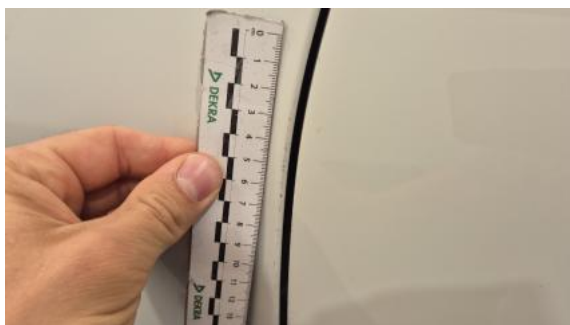
**Fot. 53**

Drzwi przed L - Rysa/odprysk 2

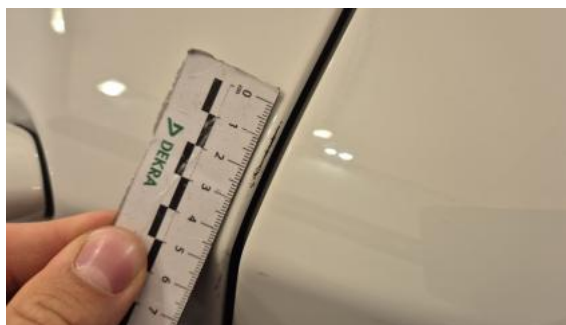
**Fot. 54**

Drzwi przed L() - Rysa/odprysk 3

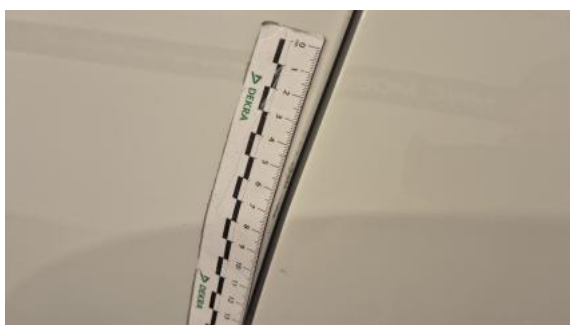
**Fot. 55**

| Poz. | Nazwa części | Nr katalogowy | Opis uszkodzenia | Czas [rbg] |
|---|---|---|---|---|
| 2 | Drzwi tylne (nieuzbrojone) L | 41007465533 | rysa/odprysk | 0.5 |

Drzwi tylne L - Rysa/odprysk 1

| Poz. | Nazwa części | Rodzaj lakierowania | Opis uszkodzenia | NS [%] |
|---|---|---|---|---|
| 2 | Drzwi tylne, część dolna F L | III | | |

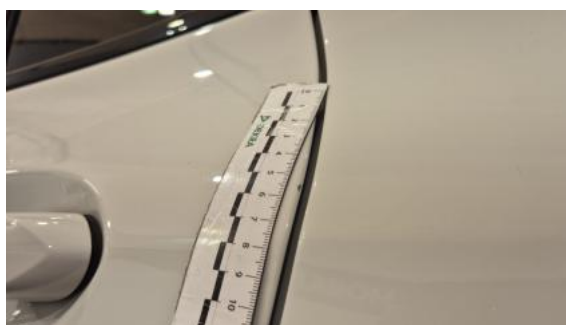
**Fot. 56**

Drzwi tylne L - Rysa/odprysk 2

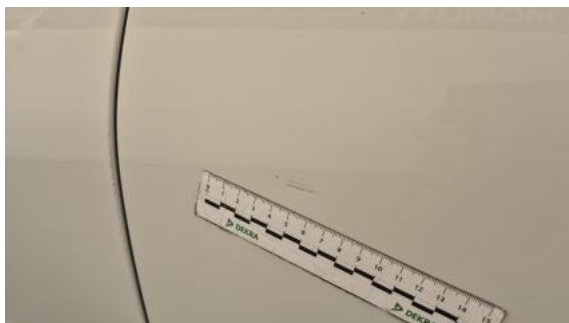
**Fot. 57**

Drzwi tylne L() - Rysa/odprysk 3

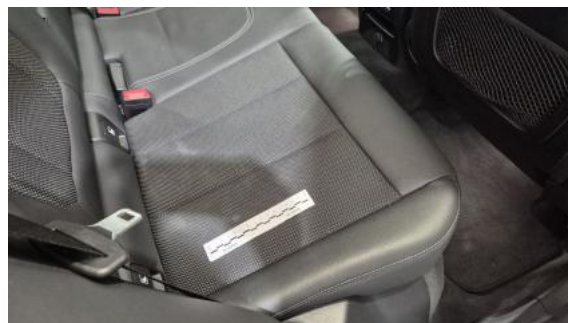
**Fot. 58**

| Poz. | Nazwa części | Nr katalogowy | Opis uszkodzeń | Czas [rbg] |
|---|---|---|---|---|
| 1 | Czyszczenie wnętrza | | zabrudzenie | |

Kanapa tyl. - Inne 1
