Nr zlecenia DEKRA: MHC/WAW/76218/25/10/06  
Nr zlecenia/szkody:  
Data zlecenia: 06-10-2025

## Ocena stanu technicznego pojazdu

| 0140998 | <b>PEUGEOT, Boxer 335 BlueHDi Euro 6 2179ccm - 140KM 3,5t 19-24, ...</b> | | | | PDD |
| WE3S673 | VF3YCBNHU12P76296 | | 30-06-2021/2021 | 26-06-2026 | biały/UNI |

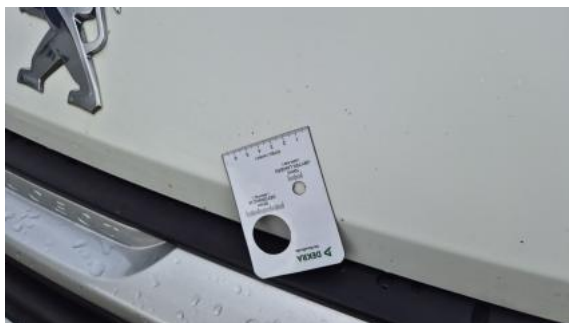
**Fot. 41**

| Poz. | Nazwa części | Nr katalogowy | Opis uszkodzenia | Czas [rbg] |
|---|---|---|---|---|
| 3 | Pokrywa przednia | 1686620980 | rysa/odprysk | |

Pokrywa komory silnika - Rysa/odprysk 1

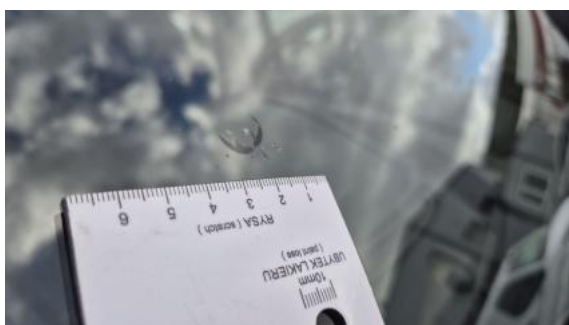
**Fot. 43**

| Poz. | Nazwa części | Nr katalogowy | Opis uszkodzenia | NS [%] |
|---|---|---|---|---|
| 1 | Szyba przednia barwiona | 1650899480 | pęknięcie | |

Szyba czołowa - Pęknięcie/rozerwanie 1

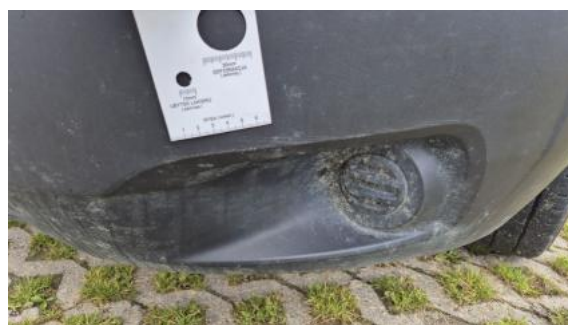
**Fot. 44**

Zderzak - Rysa/odprysk 1

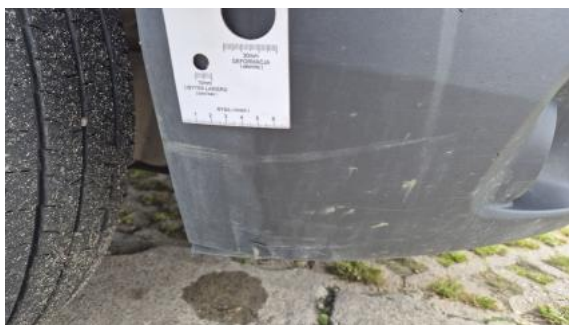
**Fot. 45**

Zderzak - Rysa/odprysk 2

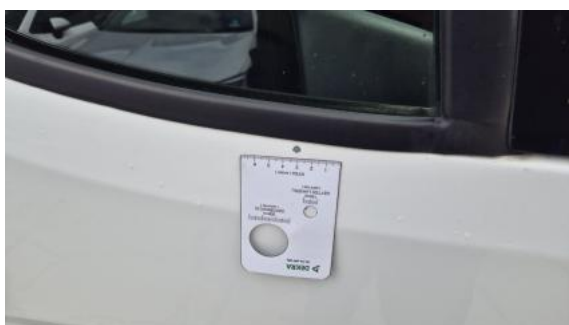
**Fot. 47**

| Poz. | Nazwa części | Nr katalogowy | Opis uszkodzenia | Czas [rbg] |
|---|---|---|---|---|
| 3 | Drzwi przednie (nieuzbrojone) R | 1682477280 | wgniecenie, rysa/odprysk | 1.2 |

Drzwi przednie P - Rysa/odprysk 1

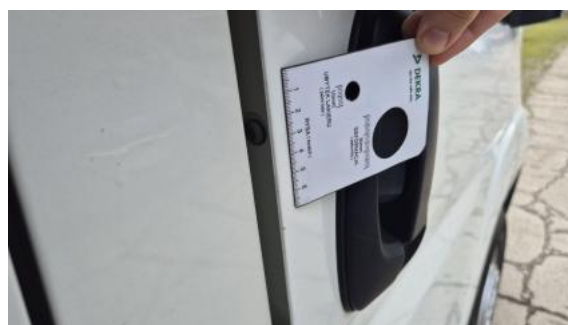
**Fot. 48**

Drzwi przednie P - Rysa/odprysk 2

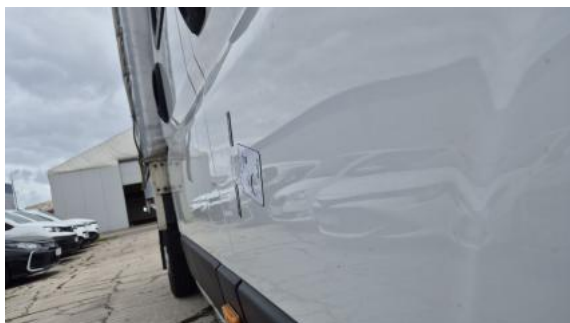
**Fot. 49**

Drzwi przednie P - Wgniecenie/odkształcenie 1

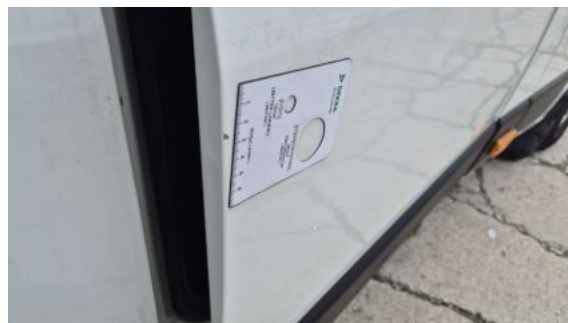
**Fot. 50**

| Poz. | Nazwa części | Nr katalogowy | Opis uszkodzenia | Czas [rbg] |
|---|---|---|---|---|
| 5 | Drzwi tylne prawe | | rysa/odprysk | 0.01 |

Drzwi tylne P - Rysa/odprysk 1

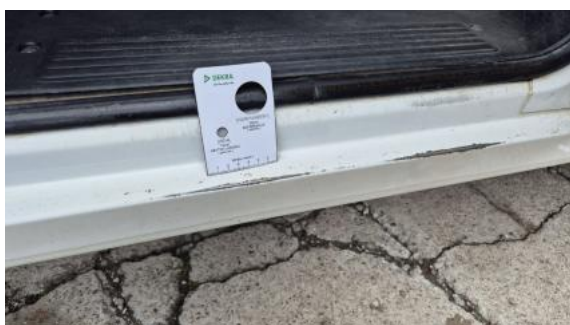
**Fot. 51**

Próg P - Rysa/odprysk 1

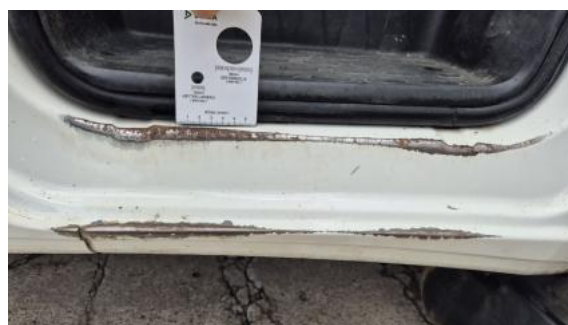
**Fot. 52**

Próg P - Inne 1

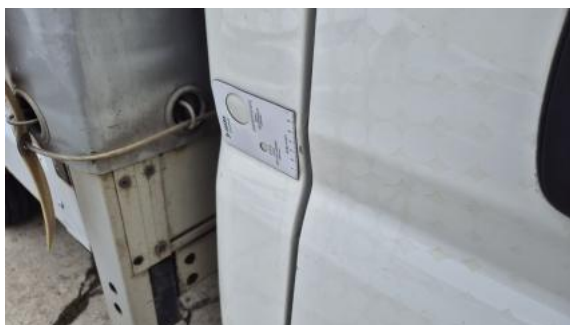
**Fot. 53**

| Poz. | Nazwa części | Nr katalogowy | Opis uszkodzenia | Czas [rbg] |
|---|---|---|---|---|
| 4 | Ściana tylna, narożnik R | 8504FJ | rysa/odprysk | |

Ścianka tylna P / Ścianka boczna P - Rysa/odprysk 1

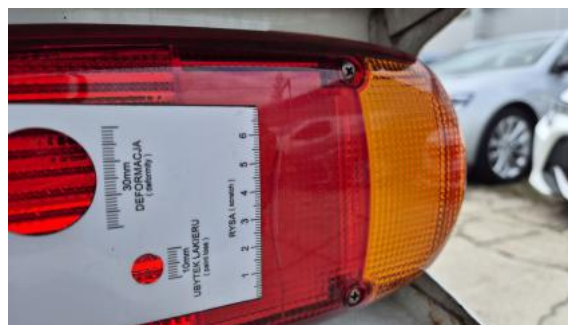
**Fot. 54**

| Poz. | Nazwa części | Nr katalogowy | Opis uszkodzenia | NS [%] |
|---|---|---|---|---|
| 4 | Lampa tylna kompletna R | 9815126980 | pęknięcie | |

Lampa tylna zew P - Pęknięcie/rozerwanie 1

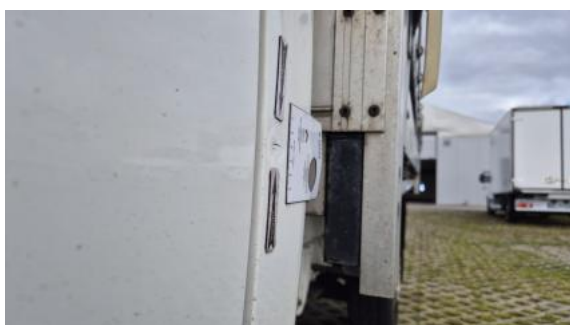
**Fot. 55**

| 6 | Ściana tylna, narożnik L | 8503HY | wgniecenie | 1 |

Ścianka tylna L / Ścianka boczna L - Wgniecenie/odkształcenie 1

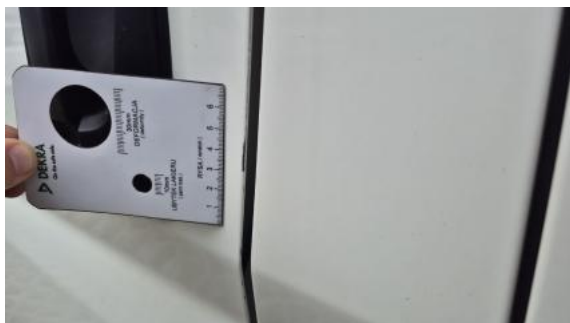
**Fot. 57**

| Poz. | Nazwa części | Nr katalogowy | Opis uszkodzenia | Czas [rbg] |
|---|---|---|---|---|
| 2 | Drzwi przednie (nieuzbrojone) L | 1682477580 | rysa/odprysk, ślady korozji | 1 |

Drzwi przed L - Rysa/odprysk 1

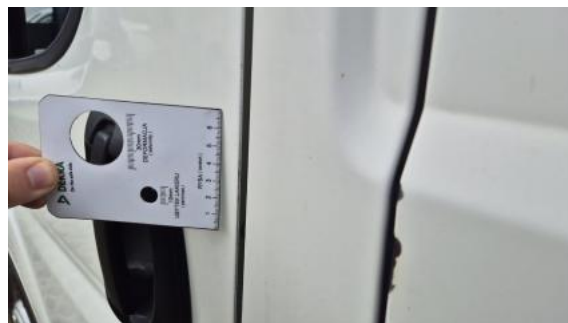
**Fot. 58**

Drzwi przed L - Rysa/odprysk 2

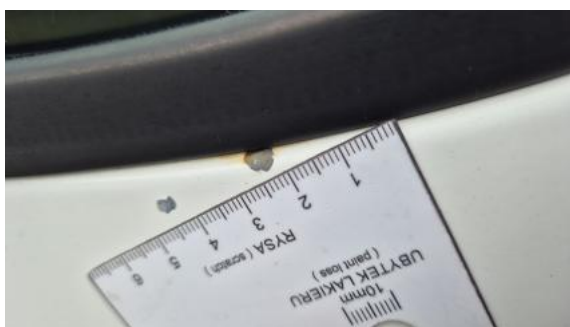
**Fot. 59**

Drzwi przed L - Inne 1

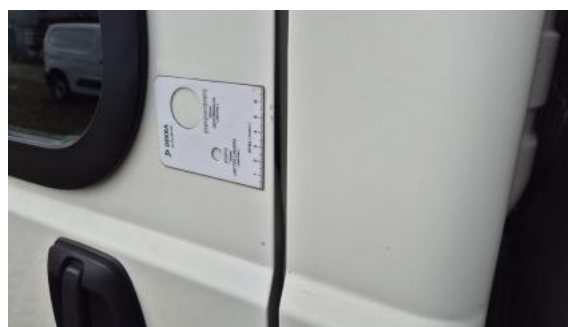
**Fot. 60**

| 8 | Drzwi tylne lewe | | odpryski lakieru, wgniecenie | 0.5 |

Drzwi tylne L - Rysa/odprysk 1

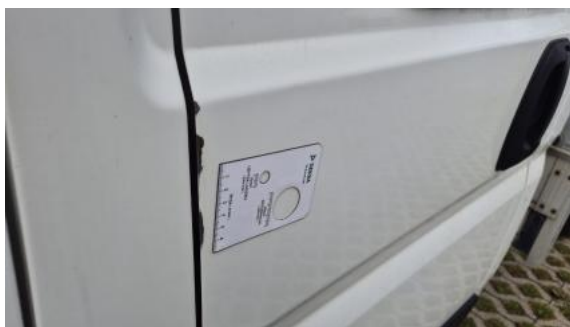
**Fot. 61**

Drzwi tylne L - Rysa/odprysk 2

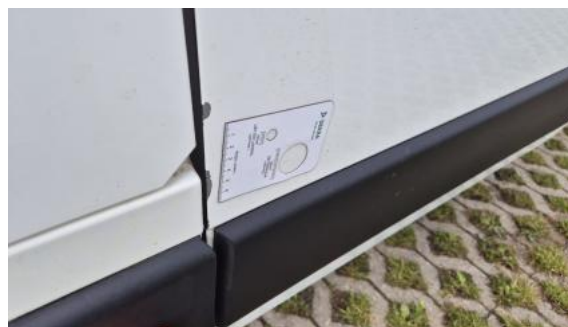
**Fot. 62**

Drzwi tylne L() - Rysa/odprysk 3

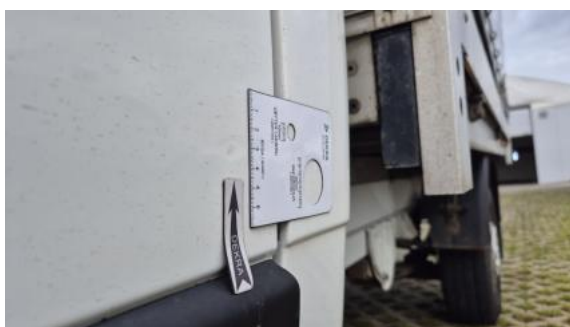
**Fot. 63**

Drzwi tylne L - Wgniecenie/odkształcenie 1

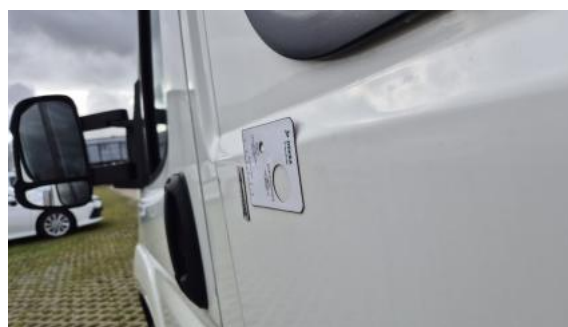
**Fot. 64**

Drzwi tylne L - Wgniecenie/odkształcenie 2

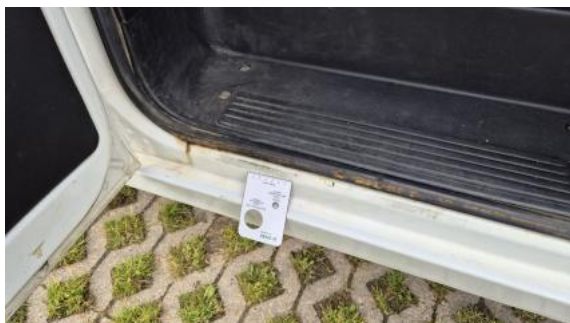
**Fot. 65**  
Próg L - Rysa/odprysk 1

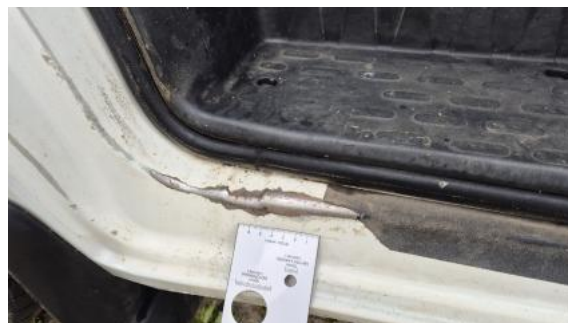
**Fot. 66**  
Próg L - Inne 1

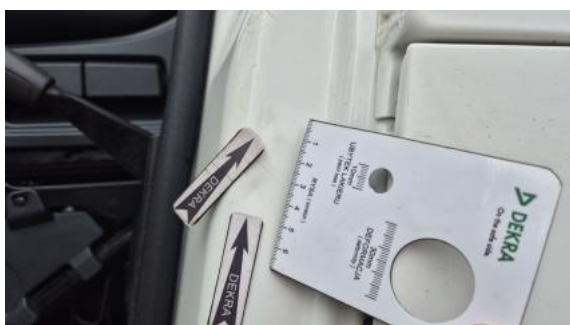
**Fot. 67**  
Słupek środkowy L - Wgniecenie/odkształcenie 1

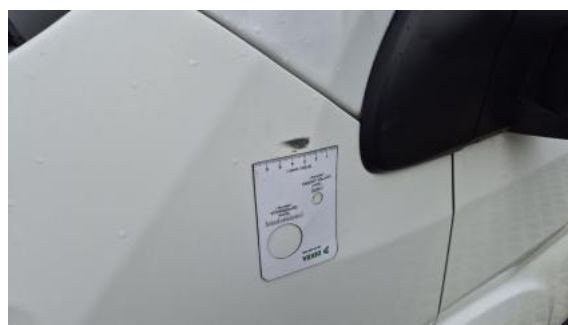
| Poz. | Nazwa części | Nr katalogowy | Opis uszkodzenia | Czas [rbg] |
|---|---|---|---|---|
| 1 | Błotnik przedni L | 1693166880 | ostre, zarysowanie, ślady korozji | |

**Fot. 68**  
Błotnik przedni L - Rysa/odprysk 1

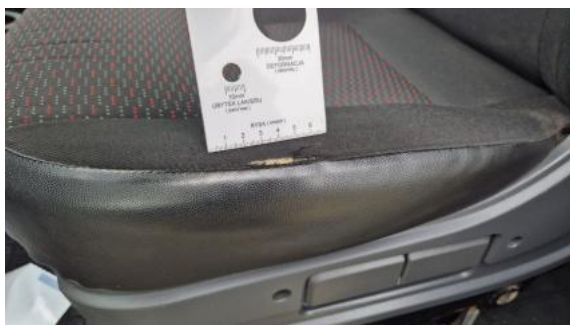
| Poz. | Nazwa części | Nr katalogowy | Opis uszkodzenia | NS [%] |
|---|---|---|---|---|
| 5 | Tapicerka siedziska 1.rząd L | 1607184380 | pęknięcie/rozerwanie | |

**Fot. 69**  
Fotel prz. lew. - Pęknięcie/rozerwanie 1

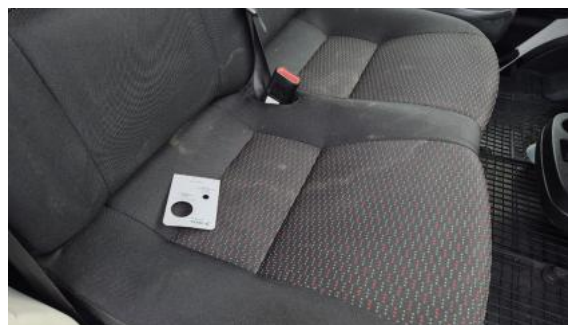
**Fot. 70**  
Fotel prz. praw. - Inne 1

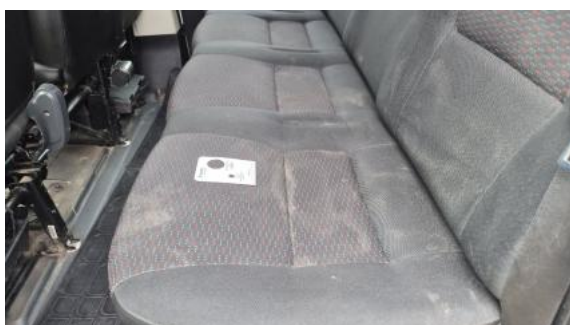
**Fot. 71**  
Kanapa tyl. - Inne 1

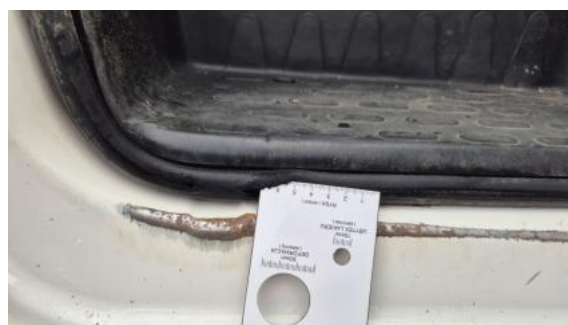
| Poz. | Nazwa części | Nr katalogowy | Opis uszkodzenia | NS [%] |
|---|---|---|---|---|
| 3 | Uszczelka drzwi przednich R | 1623224080 | pęknięcie/rozerwanie | |

**Fot. 72**  
Uszczelka drzwi przednich P - Pęknięcie/rozerwanie 1
