Nr zlecenia DEKRA: MHC/WAW/32539/25/05/06  
Nr zlecenia/szkody:  
Data zlecenia: 06-05-2025

**Ocena stanu technicznego pojazdu**

| 0144851 | <b>VOLKSWAGEN, Tiguan 20-24, Tiguan 1.5 TSI EVO Life DSG</b> | | | | KOM |
| WE2W252 | WVGZZZ5NZMW510189 | | 17-03-2021/2020 | 17-03-2026 | szary/METALIK |

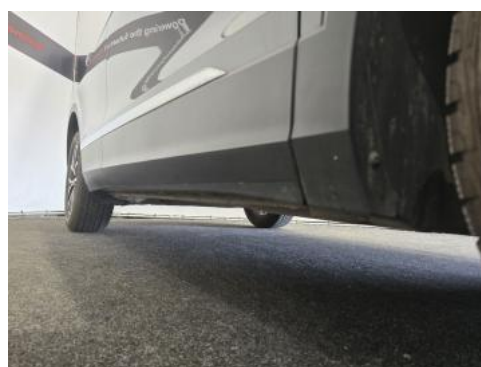
**Fot. 4**  
Próg prawy (widok od przodu)

| Poz. | Nazwa części | Nr katalogowy | Opis uszkodzenia | Czas [rbg] |
|---|---|---|---|---|
| 7 | Próg prawy R | | wgniecenie | 0.01 |

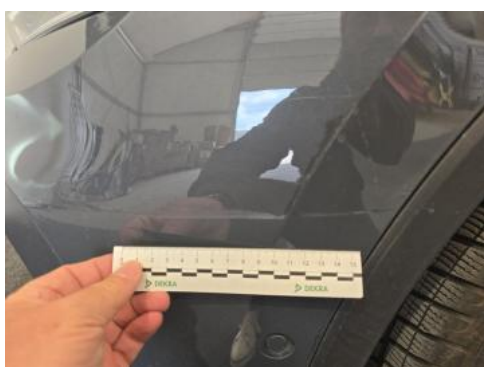
| Poz. | Nazwa części | Nr katalogowy | Opis uszkodzenia | Czas [rbg] |
|---|---|---|---|---|
| 1 | Zderzak Część dolna | 5NA8059019B9 | rysa/odprysk | |

**Fot. 39**  
Zderzak - Rysa/odprysk 1

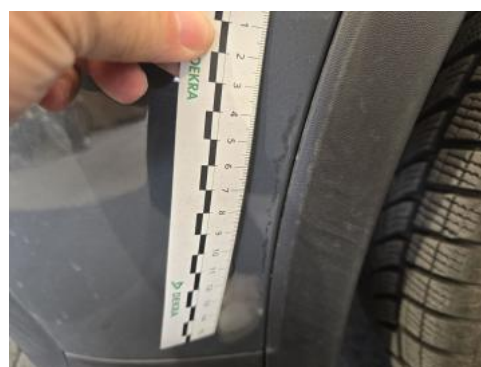
**Fot. 40**  
Zderzak - Rysa/odprysk 2

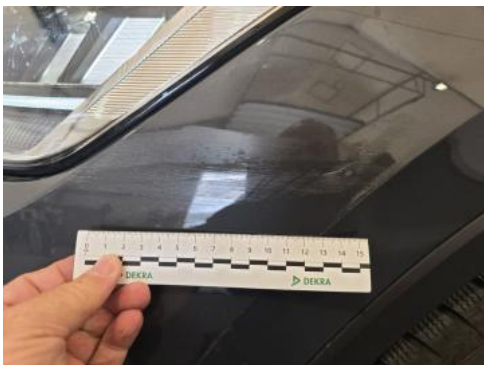
**Fot. 41**  
Zderzak() - Rysa/odprysk 3

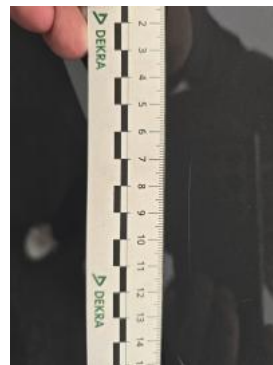
| Poz. | Nazwa części | Nr katalogowy | Opis uszkodzenia | Czas [rbg] |
|---|---|---|---|---|
| 4 | Drzwi tylne (nieuzbrojone) R | 5NA833056L | rysa/odprysk | |

**Fot. 42**  
Drzwi tylne P - Rysa/odprysk 1

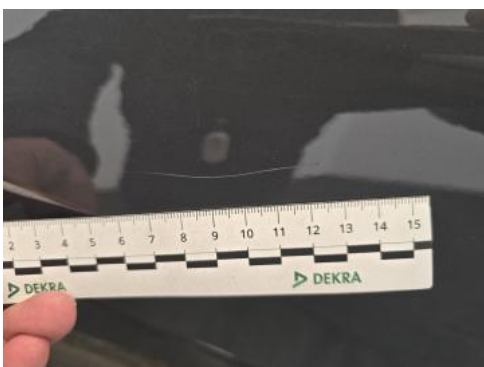
**Fot. 43**  
Drzwi tylne P() - Rysa/odprysk 3

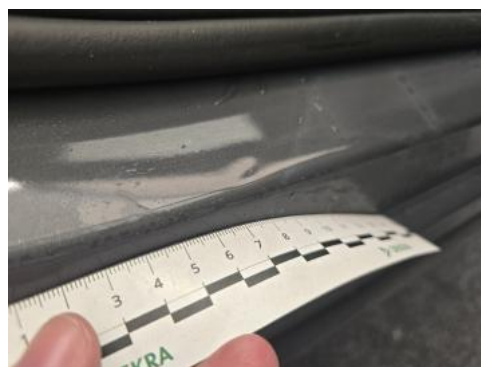
**Fot. 44**  
Próg P - Wgniecenie/odkształcenie 1

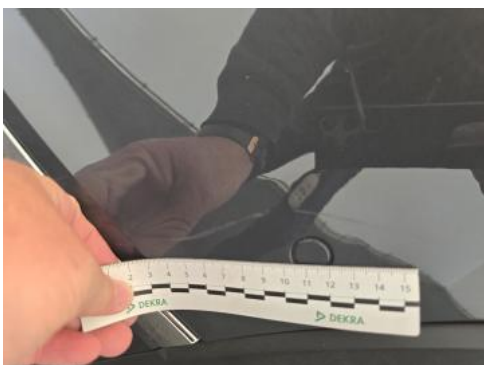
| Poz. | Nazwa części | Nr katalogowy | Opis uszkodzenia | Czas [rbg] |
|---|---|---|---|---|
| 5 | Nakładka zderzaka tylnego, góra | 5NA807421GRU | rysa/odprysk | |

**Fot. 45**  
Zderzak tylny - Rysa/odprysk 1

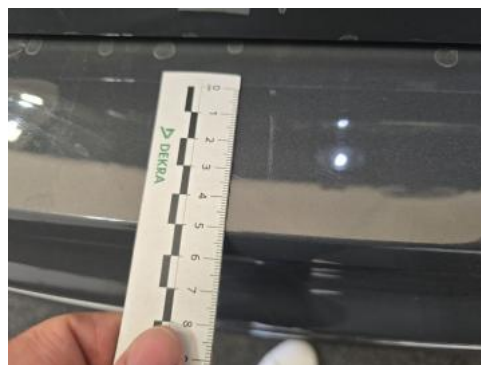
**Fot. 46**  
Zderzak tylny - Rysa/odprysk 2

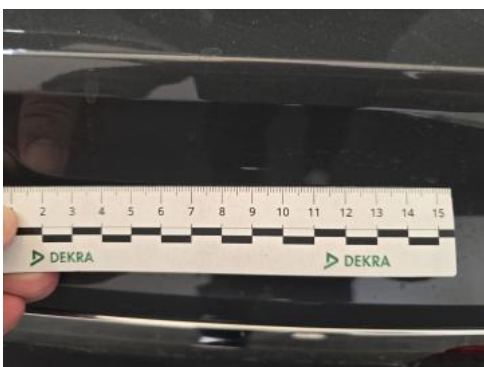
**Fot. 47**  
Zderzak tylny() - Rysa/odprysk 3

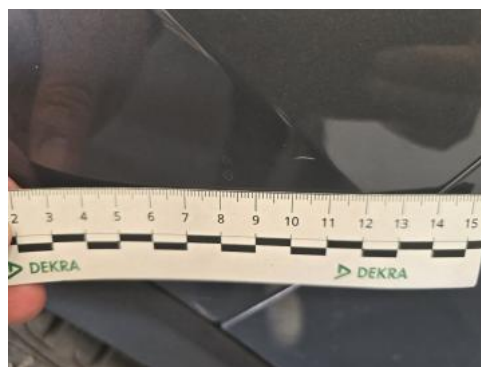
| Poz. | Nazwa części | Nr katalogowy | Opis uszkodzenia | Czas [rbg] |
|---|---|---|---|---|
| 6 | Błotnik tylny L | 5NA809843 | rysa/odprysk | |

**Fot. 48**  
Błotnik tylny L / Ściana boczna L - Rysa/odprysk 1

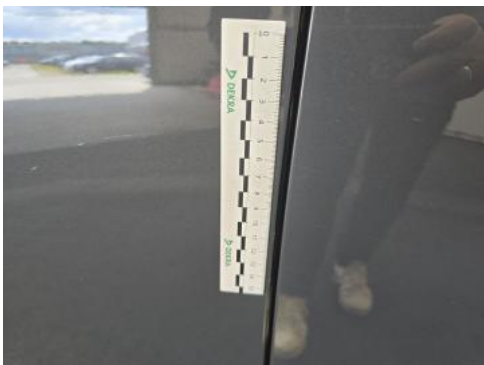
| Poz. | Nazwa części | Nr katalogowy | Opis uszkodzenia | Czas [rbg] |
|---|---|---|---|---|
| 2 | Drzwi przednie (nieuzbrojone) L | 5NA831055N | rysa/odprysk | |

Drzwi przed L - Rysa/odprysk 1

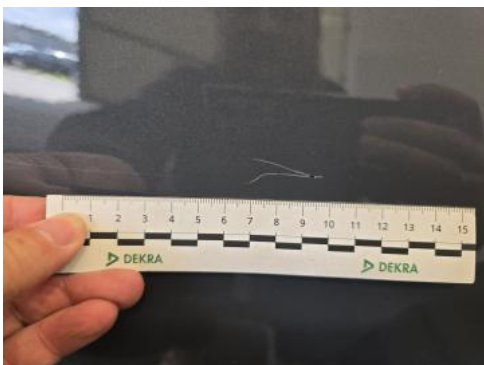
| Poz. | Nazwa części | Nr katalogowy | Opis uszkodzenia | Czas [rbg] |
|---|---|---|---|---|
| 2 | Drzwi tylne (nieuzbrojone) L | 5NA833055L | rysa/odprysk | |

Drzwi tylne L - Rysa/odprysk 1

| Poz. | Nazwa części | Rodzaj lakierowania | Opis uszkodzenia | NS [%] |
|---|---|---|---|---|
| 2 | Drzwi tylne, część dolna F L | III | | |

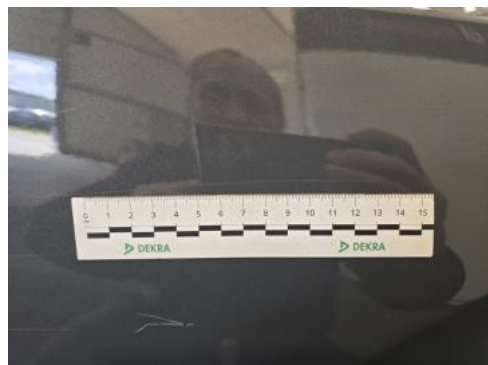
Drzwi tylne L - Rysa/odprysk 2

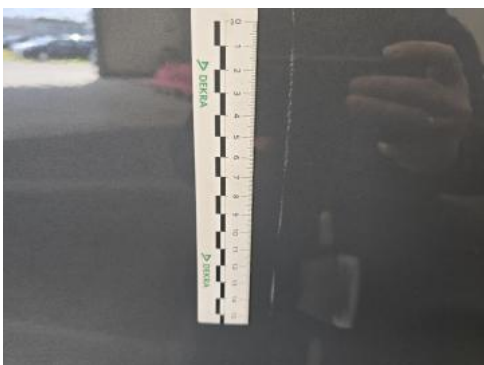
Drzwi tylne L() - Rysa/odprysk 3

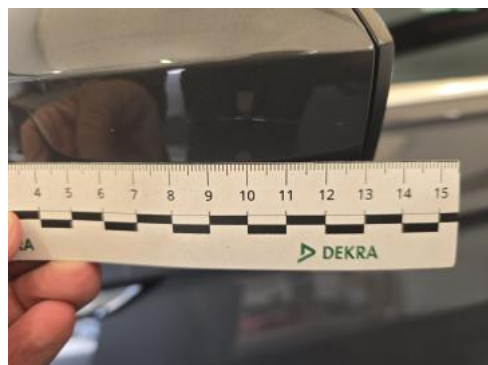
| Poz. | Nazwa części | Nr katalogowy | Opis uszkodzenia | Czas [rbg] |
|---|---|---|---|---|
| 3 | Ostona lusterka zewnętrznego L | 5NA857537GRU | rysa/odprysk | |

Obudowa lusterka zew L - Rysa/odprysk 1
