## Ocena stanu technicznego pojazdu

| 0147831 | <b>SKODA, Octavia IV Kombi 20-24, Octavia 1.5 TSI e-Tec Ambition</b> | | | | KOM |
| WE5K823 | TMBJR7NXXNY016319 | | 17-02-2022/2021 | 13-02-2027 | niebieski/METALIK |

**Data oględzin:** 20-08-2025

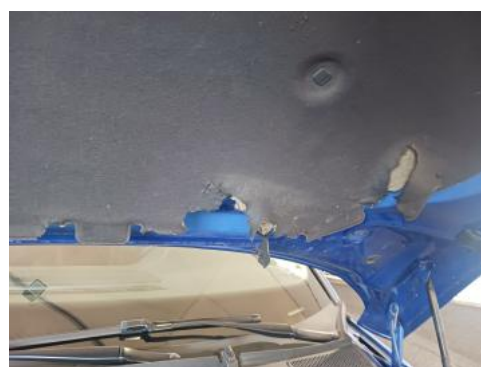
**Fot. 36**

| Poz. | Nazwa części | Nr katalogowy | Opis uszkodzenia | NS [%] |
|---|---|---|---|---|
| 1 | Wykładzina tłumiąca pokrywę przedniej | 5E3863831 | pęknięcie/rozerwanie | |

Wykładzina pokrywy komory silnika - Pęknięcie/rozerwanie 1

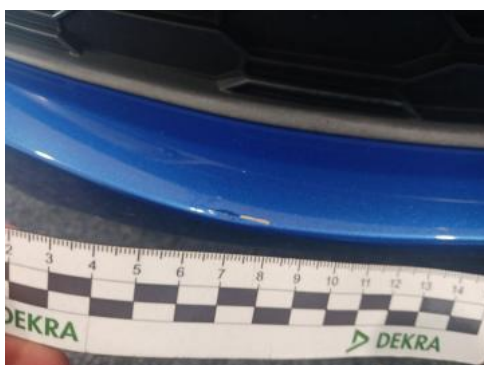
**Fot. 37**

| Poz. | Nazwa części | Nr katalogowy | Opis uszkodzenia | Czas [rbg] |
|---|---|---|---|---|
| 1 | Okładzina zderzaka przedniego | 5E3807221 | rysa/odprysk | |

Zderzak przedni cz dolna - Rysa/odprysk 1

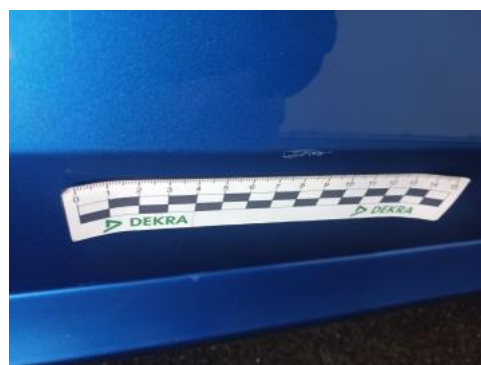
**Fot. 38**

| Poz. | Nazwa części | Nr katalogowy | Opis uszkodzenia | Czas [rbg] |
|---|---|---|---|---|
| 3 | Drzwi przednie (nieuzbrojone) R | 5E3831052B | rysa/odprysk | |

Drzwi przednie P - Rysa/odprysk 1

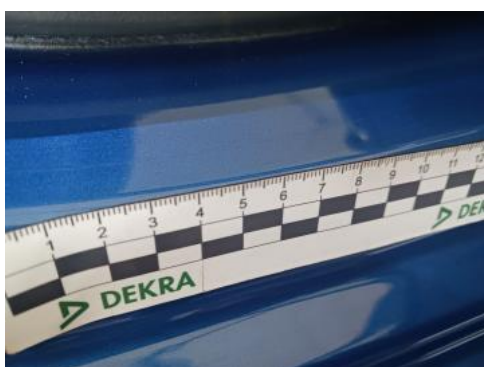
**Fot. 39**

| Poz. | Nazwa części | Nr katalogowy | Opis uszkodzenia | Czas [rbg] |
|---|---|---|---|---|
| 5 | Próg R | 5E7809602D | wgniecenie | |

Próg P - Wgniecenie/odkształcenie 1

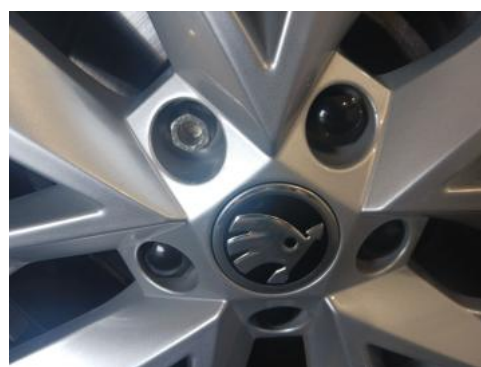
**Fot. 40**

| Poz. | Nazwa części | Nr katalogowy | Opis uszkodzeń | Czas [rbg] |
|---|---|---|---|---|
| 1 | Zaślepka śruby koła | | brak | |

Kołpak tylny P - Inne 1

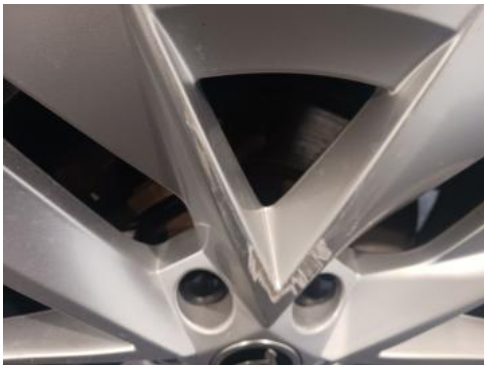
**Fot. 41**

| Poz. | Nazwa części | Nr katalogowy | Opis uszkodzenia | Czas [rbg] |
|---|---|---|---|---|
| 6 | Felga koła tylnego lewego | | rysa/odprysk | 0.01 |

Felga aluminiowa tylna L - Rysa/odprysk 1

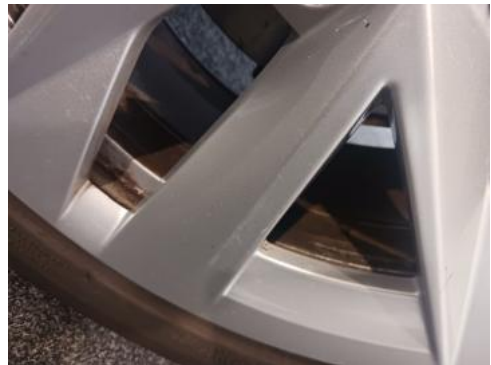
**Fot. 42**

Felga aluminiowa tylna L - Rysa/odprysk 2

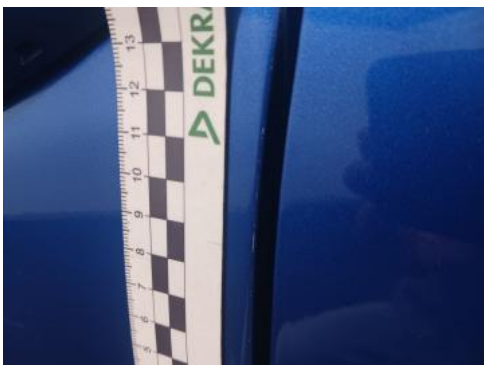
**Fot. 43**

| Poz. | Nazwa części | Nr katalogowy | Opis uszkodzenia | Czas [rbg] |
|---|---|---|---|---|
| 2 | Drzwi przednie (nieuzbrojone) L | 5E3831051B | rysa/odprysk | |

Drzwi przed L - Rysa/odprysk 1

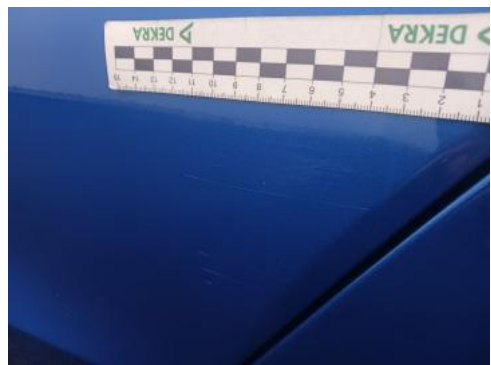
**Fot. 44**

| Poz. | Nazwa części | Nr katalogowy | Opis uszkodzenia | Czas [rbg] |
|---|---|---|---|---|
| 2 | Drzwi tylne (nieuzbrojone) L | 5E7833051B | zarysowanie | |

Drzwi tylne L - Rysa/odprysk 1

| Poz. | Nazwa części | Rodzaj lakierowania | Opis uszkodzenia | NS [%] |
|---|---|---|---|---|
| 2 | Drzwi tylne, część dolna F L | III | | |

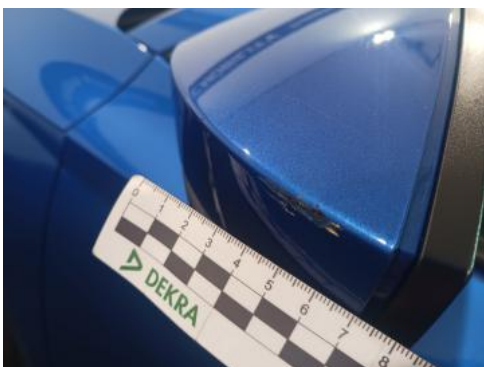
**Fot. 45**

| Poz. | Nazwa części | Nr katalogowy | Opis uszkodzenia | Czas [rbg] |
|---|---|---|---|---|
| 1 | Oslona lusterka zewnętrznego L | 5E3857537GRU | ostre, zarysowanie | |

Obudowa lusterka zew L - Rysa/odprysk 1

| Poz. | Nazwa części | Rodzaj lakierowania | Opis uszkodzenia | NS [%] |
|---|---|---|---|---|
| 1 | Oslona lusterka L | K3 | | |

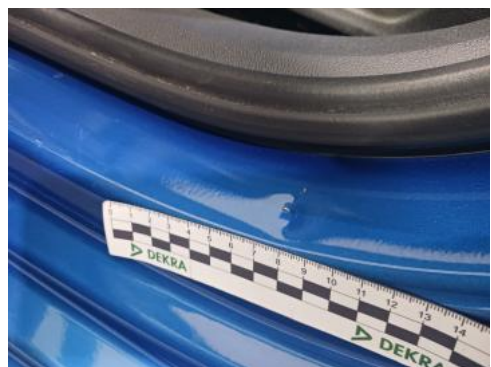
**Fot. 46**

| Poz. | Nazwa części | Nr katalogowy | Opis uszkodzenia | Czas [rbg] |
|---|---|---|---|---|
| 4 | Próg L | 5E7809601D | wgniecenie | |

Próg L - Wgniecenie/odkształcenie 1
