## Ocena stanu technicznego pojazdu

Eurotax-Kod EC	Marka, model, typ pojazdu				Rodzaj nadwozia
0142688	<b>BMW, Seria 3 Touring [G21] 19-22, 318i Advantage aut</b>				KOM
Rodzaj silnika	Pojemność [ccm]	Moc [KM/kW]	Skrzynia biegów	Stan licznika [km] (odczytany)	Ilość drzwi/miejsc
z zapłonem iskrowym	1998	156/115	automatyczna	59 759	5/5
Nr rej. pojazdu	Nr nadwozia (VIN)		Data 1-rej./rok prod.	Następne bad. tech.	Lakier
WE4A158	WBA71DZ090FL67351		04-08-2021/2021	05-08-2026	szary/METALIK

**Data oględzin:** 10-03-2025

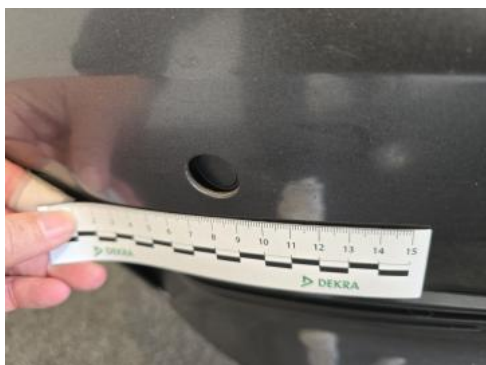
1	Czujnik odstępu przedni, boczny zew. R	66205A1F7B5	inne:nieprawidłowe zamontowanie	
2	Felga koła przedniego prawego		zarysowanie	1

**Fot. 37**  
Czujniki parkowania przód - Inne 1

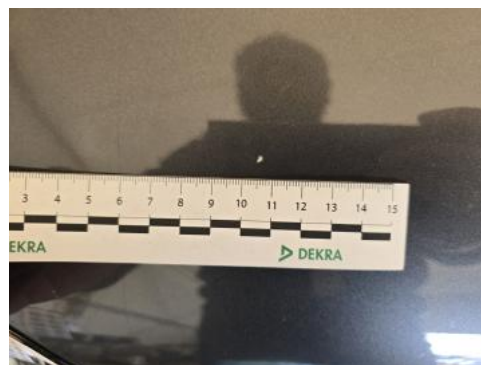
**Fot. 38**  
Pokrywa komory silnika - Rysa/odprysk 1

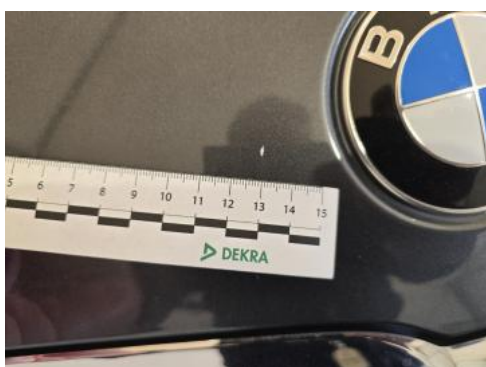
**Fot. 39**  
Pokrywa komory silnika() - Rysa/odprysk 3

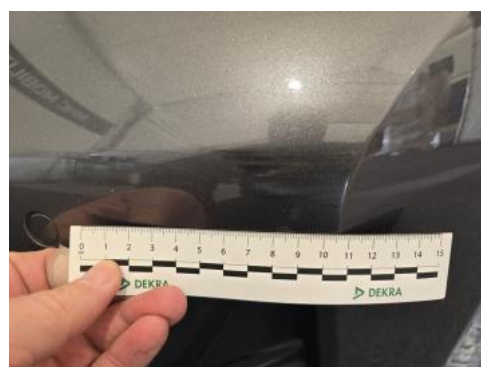
**Fot. 40**  
Zderzak - Rysa/odprysk 1

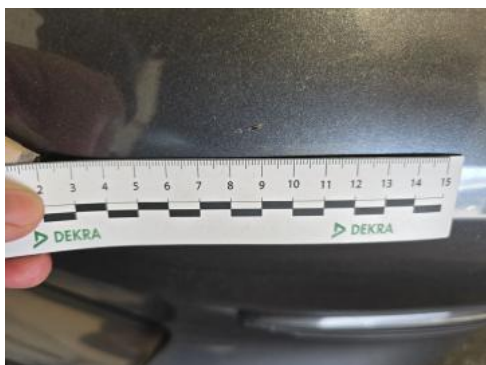
**Fot. 41**  
Zderzak() - Rysa/odprysk 3

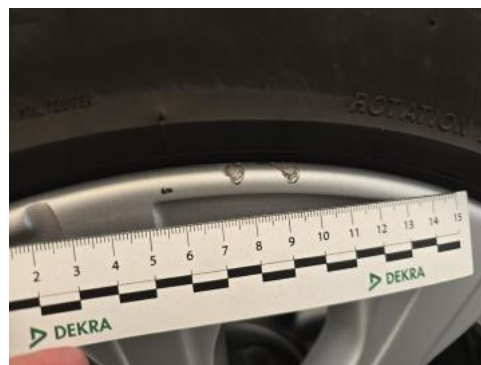
**Fot. 42**  
Felga aluminiowa przednia P - Rysa/odprysk 1

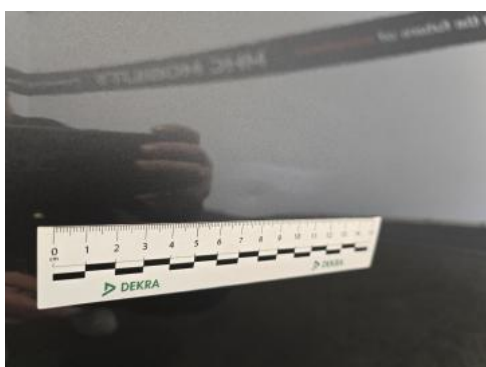
**Fot. 43**  
Drzwi przednie P - Wgniecenie/odkształcenie 1

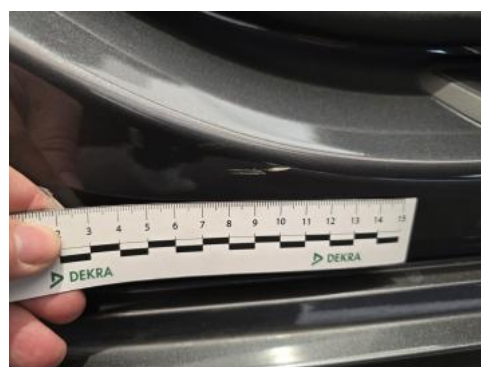
**Fot. 44**  
Próg P - Rysa/odprysk 1

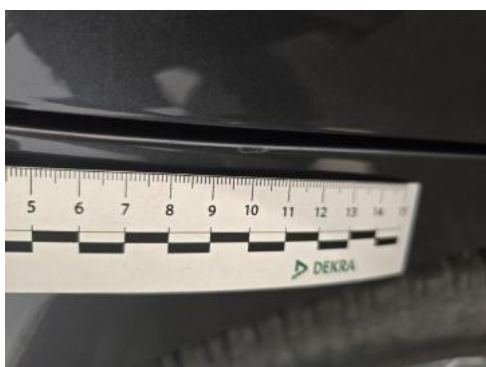
**Fot. 45**  
Błotnik tylny P / Ściana boczna P - Rysa/odprysk 1

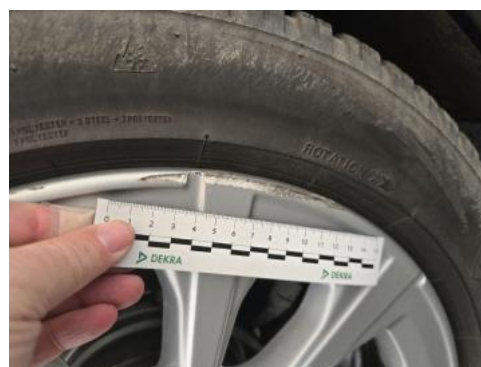
**Fot. 46**  
Felga aluminiowa tylna P - Rysa/odprysk 1

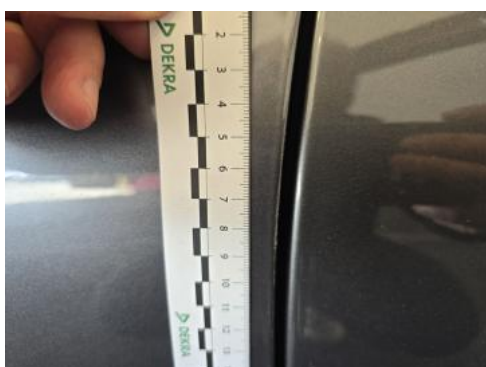
**Fot. 47**  
Drzwi przed L - Rysa/odprysk 1

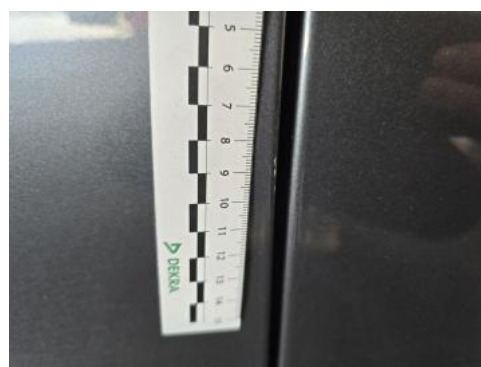
**Fot. 48**  
Drzwi przed L() - Rysa/odprysk 3

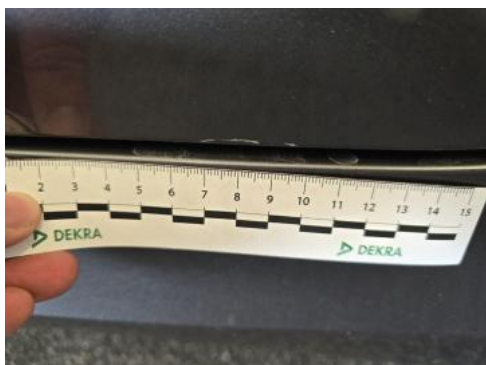
**Fot. 49**  
Drzwi tylne L - Rysa/odprysk 1

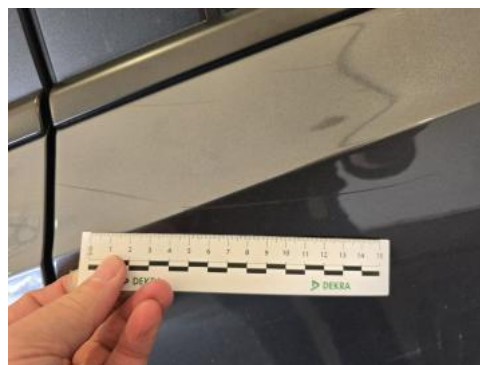
**Fot. 50**  
Drzwi tylne L() - Rysa/odprysk 3
