## Ocena stanu technicznego pojazdu

| 0148632 | <b>KIA, Ceed Kombi 18-21, Ceed 1.5 T-GDI M DCT</b> | | | | KOM |
| WE4F143 | U5YH5815GML101293 | | 25-08-2021/2021 | 23-08-2026 | srebrny/METALIK |

**Data oględzin:** 03-12-2025

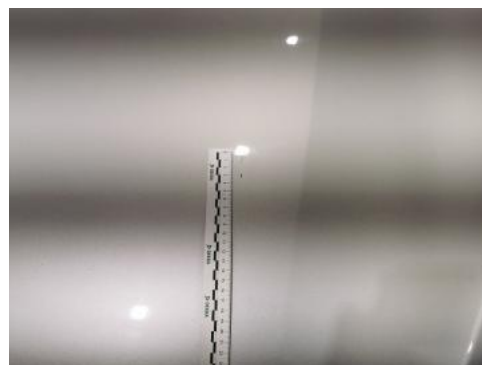
**Fot. 38**  
Pokrywa komory silnika - zdjęcie poglądowe 1

| Poz. | Nazwa części | Nr katalogowy | Opis uszkodzenia | Czas [rbg] |
|---|---|---|---|---|
| 1 | Pokrywa przednia | 66400J7000 | rysa/odprysk, ślady korozji | |

| Poz. | Nazwa części | Rodzaj lakierowania | Opis uszkodzenia | NS [%] |
|---|---|---|---|---|
| 1 | Pokrywa przednia | III | | |

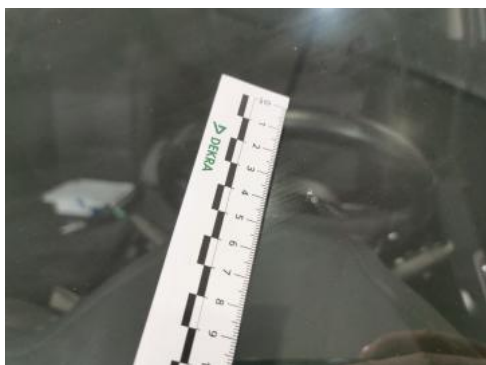
**Fot. 41**

| Poz. | Nazwa części | Nr katalogowy | Opis uszkodzenia | NS [%] |
|---|---|---|---|---|
| 1 | Szyba przednia barwiona | 86110J7001 | rysa/odprysk, ubytki materiału | |

Szyba czołowa - Rysa/odprysk 1

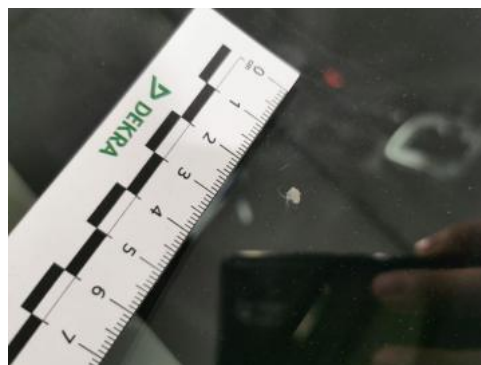
**Fot. 42**

Szyba czołowa - Pęknięcie/rozerwanie 1

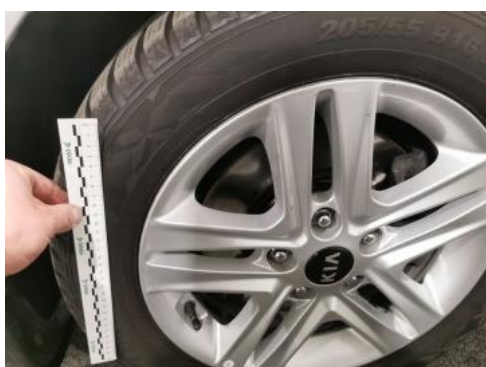
**Fot. 43**

| Poz. | Nazwa części | Nr katalogowy | Opis uszkodzenia | Czas [rbg] |
|---|---|---|---|---|
| 8 | Felga koła przedniego prawego | | rysa/odprysk | 0.01 |

Felga aluminiowa przednia P - Rysa/odprysk 1

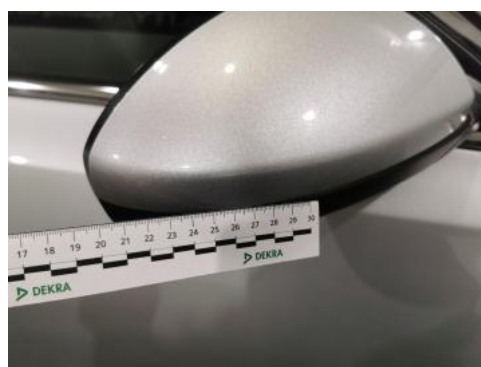
**Fot. 44**

| Poz. | Nazwa części | Nr katalogowy | Opis uszkodzenia | Czas [rbg] |
|---|---|---|---|---|
| 3 | Oslona lusterka zewnętrznego R | 87626J7000 | rysa/odprysk | |

Lusterko zew P - Rysa/odprysk 1

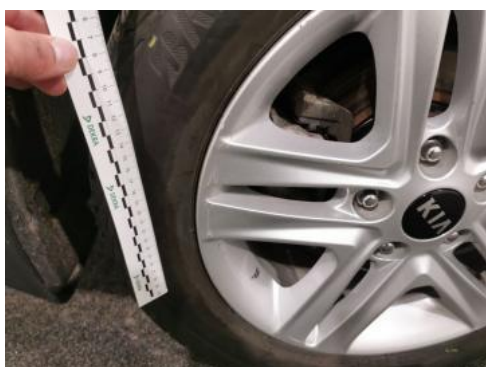
**Fot. 45**

| Poz. | Nazwa części | Nr katalogowy | Opis uszkodzenia | Czas [rbg] |
|---|---|---|---|---|
| 6 | Felga koła tylnego prawego | | rysa/odprysk | 0.01 |

Felga aluminiowa tylna P - Rysa/odprysk 1

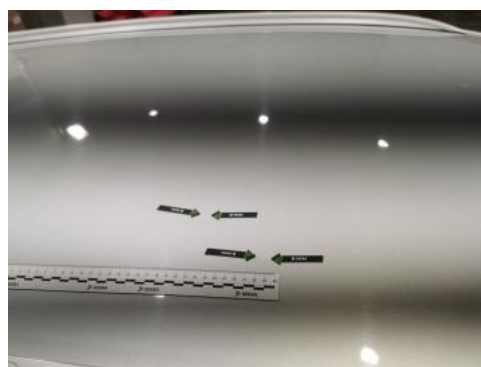
**Fot. 46**

| Poz. | Nazwa części | Nr katalogowy | Opis uszkodzenia | Czas [rbg] |
|---|---|---|---|---|
| 1 | Dach | 67111J7200 | wgniecenie | |

Dach - Wgniecenie/odkształcenie 1

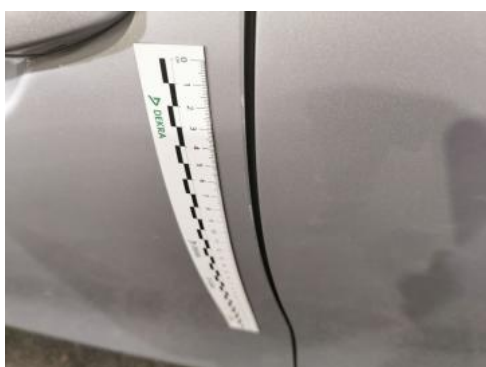
**Fot. 47**

| Poz. | Nazwa części | Nr katalogowy | Opis uszkodzenia | Czas [rbg] |
|---|---|---|---|---|
| 2 | Drzwi przednie (nieuzbrojone) L | 76003J7000 | rysa/odprysk | |

Drzwi przed L - Rysa/odprysk 1

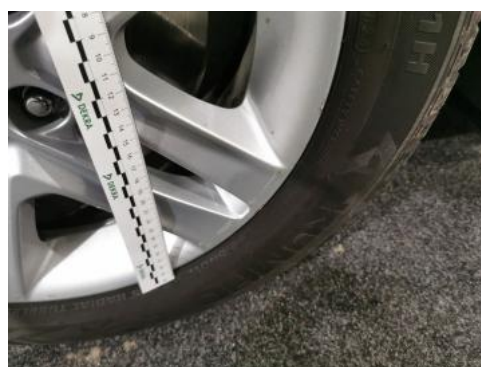
**Fot. 48**

| Poz. | Nazwa części | Nr katalogowy | Opis uszkodzenia | Czas [rbg] |
|---|---|---|---|---|
| 7 | Felga koła przedniego lewego | | rysa/odprysk | 0.01 |

Felga Aluminiowa przednia L - Rysa/odprysk 1

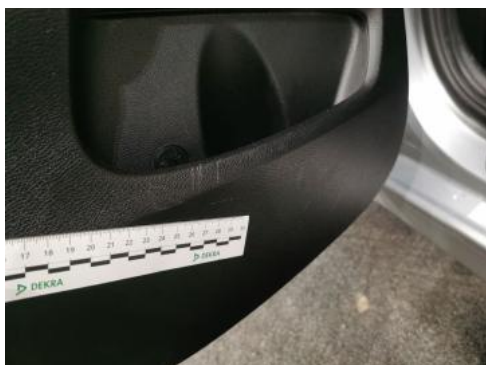
**Fot. 49**

| Poz. | Nazwa części | Nr katalogowy | Opis uszkodzenia | Czas [rbg] |
|---|---|---|---|---|
| 4 | Tapicerka drzwi tylnych L | 83301J7020DHC | rysa/odprysk | |

Tapicerka drzwi tylnych L - Rysa/odprysk 1

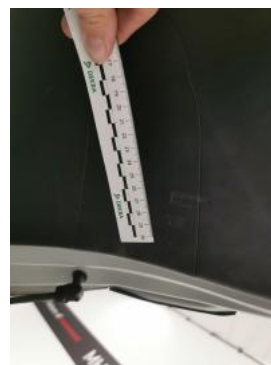
**Fot. 50**

| Poz. | Nazwa części | Nr katalogowy | Opis uszkodzenia | Czas [rbg] |
|---|---|---|---|---|
| 5 | Nakładka pokrywy tylnej dół | 81750J7200WK | rysa/odprysk | |

Wykładzina pokrywy tylnej - Rysa/odprysk 1
