Nr zlecenia DEKRA: MHC/WAW/80966/24/10/18  
Nr zlecenia/szkody:  
Data zlecenia: 18-10-2024

## Ocena stanu technicznego pojazdu

Eurotax-Kod EC	Marka, model, typ pojazdu				Rodzaj nadwozia
0137356	<b>KIA, Sportage 18-21, Sportage 1.6 T-GDI M 2WD DCT</b>				KOM
Rodzaj silnika	Pojemność [ccm]	Moc [KM/kW]	Skrzynia biegów	Stan licznika [km] (odczytany)	Ilość drzwi/miejsc
z zapłonem iskrowym	1591	177/130	automatyczna	53 135	5/5
Nr rej. pojazdu	Nr nadwozia (VIN)		Data 1-rej./rok prod.	Następne bad. tech.	Lakier
WE4J159	U5YPG816GML093080		16-09-2021/2021	15-10-2026	niebieski/METALIK

**Data oględzin:** 23-10-2024

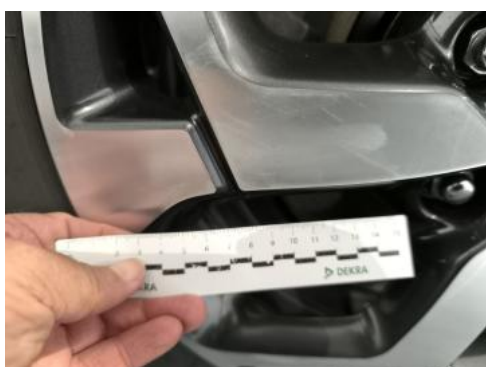
Poz.	Nazwa części	Nr katalogowy	Opis uszkodzenia	Czas [rbg]
1	Nakładka zderzaka tylnego, góra	86611F1500	rysa/odprysk	
2	Felgi kół		zarysowania eksploatacyjne	0.01

**Fot. 35**  
Felga aluminiowa tylna P - Rysa/odprysk 1

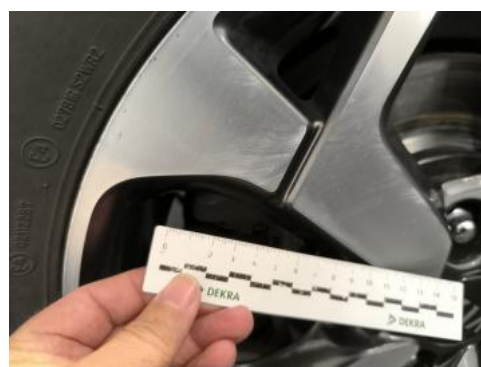
**Fot. 36**  
Felga aluminiowa tylna P() - Rysa/odprysk 3

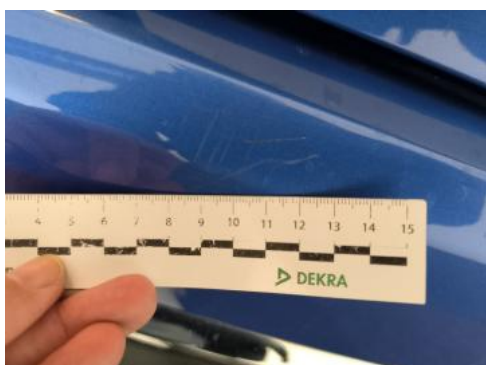
**Fot. 37**  
Zderzak tylny - Rysa/odprysk 1

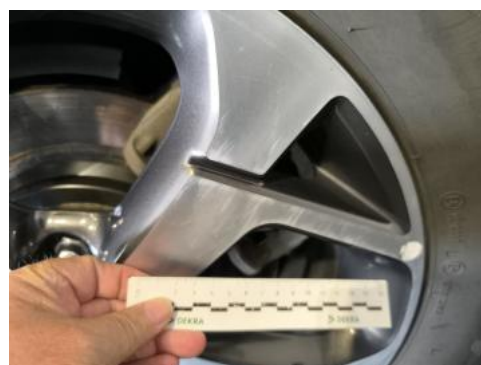
**Fot. 38**  
Felga aluminiowa tylna L - Rysa/odprysk 1

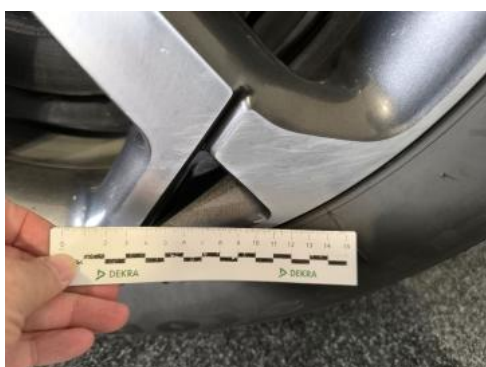
**Fot. 39**  
Felga aluminiowa tylna L() - Rysa/odprysk 3

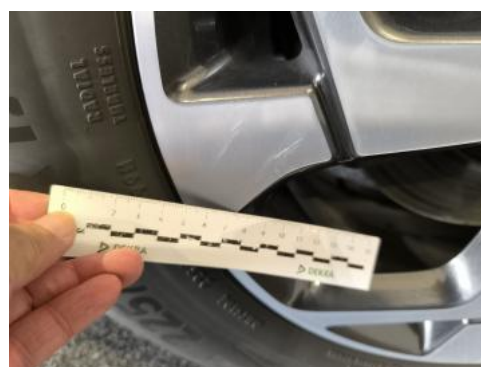
**Fot. 40**  
Felga Aluminiowa przednia L - Rysa/odprysk 1

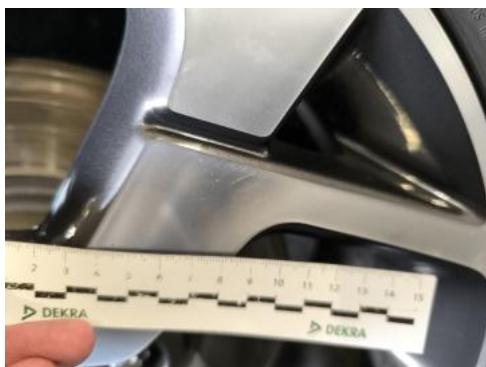
**Fot. 41**

Felga Aluminiowa przednia L() - Rysa/odprysk 3
