## Ocena stanu technicznego pojazdu

| 0126290 | <b>CITROEN, Jumpy 2.0 BlueHDi Euro 6 1997ccm - 150M 2,6/3,1t 16-21,...</b> | | | | KOM |
| WW5301W | VF7VEAHXKLZ035675 | | 04-03-2020/2020 | 03-03-2025 | Czarny/2-warstwowy metalizowany |

**Data oględzin:** 12-03-2024

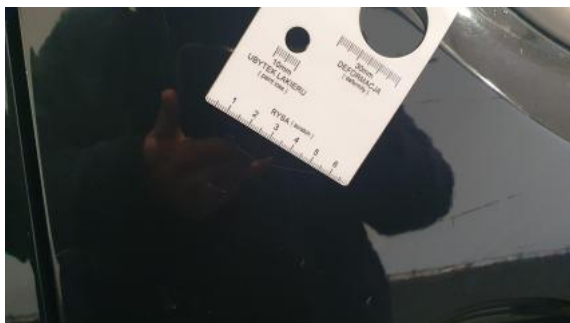
| Poz. | Nazwa części | Nr katalogowy | Opis uszkodzenia | Czas [rbg] |
|---|---|---|---|---|
| 1 | Poszycie drzwi przednich R | 9808082480 | rysa/odprysk | |

**Fot. 33**  
Drzwi przednie P - Rysa/odprysk 1

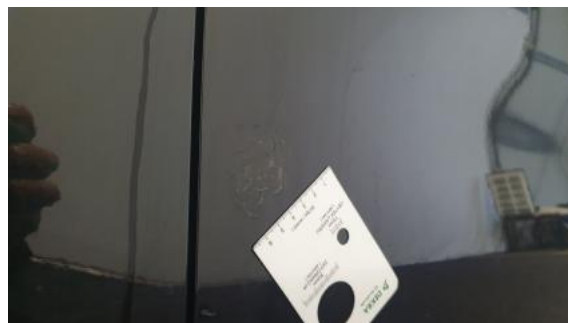
| Poz. | Nazwa części | Nr katalogowy | Opis uszkodzenia | Czas [rbg] |
|---|---|---|---|---|
| 1 | Poszycie drzwi tylnych R | 9808081480 | łuszczenie powłoki lakierowej, różnica odcienia lakieru, ślady korozji | 1 |

**Fot. 34**  
Drzwi tylne P - Rysa/odprysk 1

| Poz. | Nazwa części | Rodzaj lakierowania | Opis uszkodzenia | NS [%] |
|---|---|---|---|---|
| 2 | Drzwi boczne, kompletne, przeszklone K R | III | | |

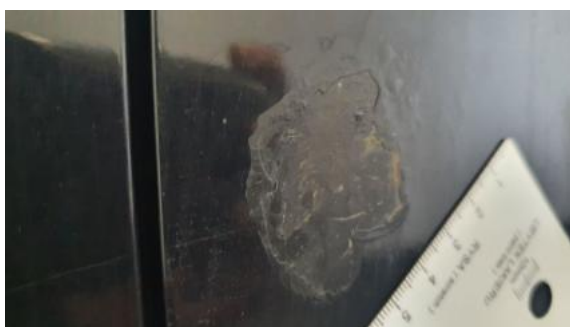
**Fot. 35**  
Drzwi tylne P - Inne 1

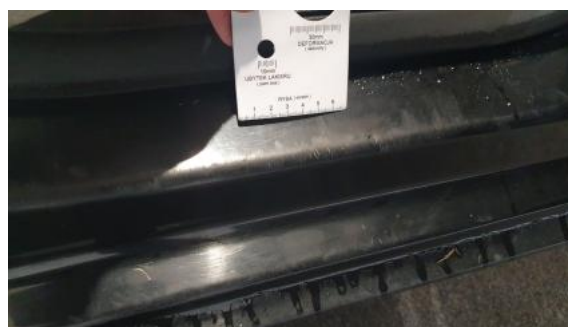
| Poz. | Nazwa części | Nr katalogowy | Opis uszkodzenia | Czas [rbg] |
|---|---|---|---|---|
| 3 | Próg, przy drzwiach bocznych | | wgniecenie/odkształcenie, rysa/odprysk | 1 |

**Fot. 36**  
Próg P - Rysa/odprysk 1

| Poz. | Nazwa części | Rodzaj lakierowania | Opis uszkodzenia | NS [%] |
|---|---|---|---|---|
| 3 | Próg (przy drzwiach bocznych) R | III | | |

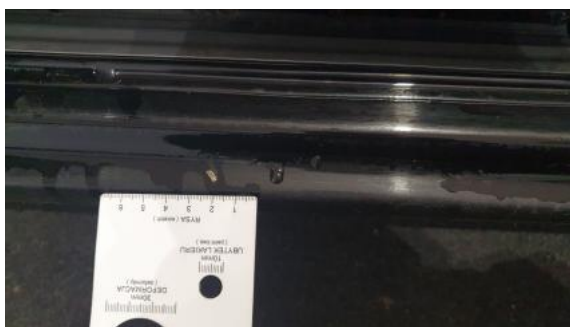
**Fot. 37**  
Próg P - Rysa/odprysk 2

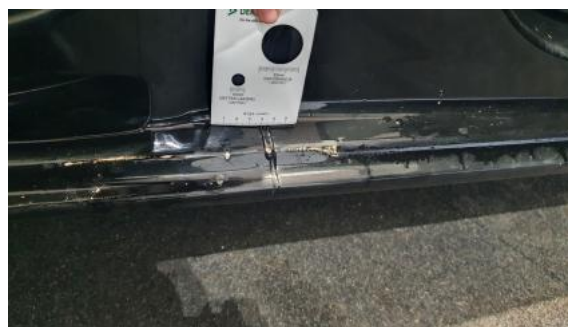
**Fot. 38**  
Próg P - Wgniecenie/odkształcenie 1

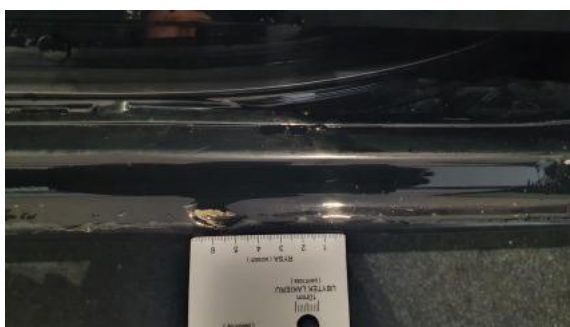
**Fot. 39**  
Próg P - Wgniecenie/odkształcenie 2

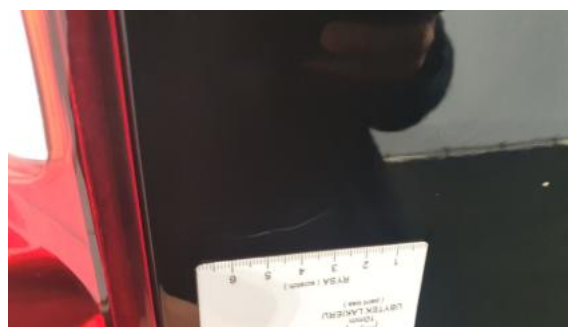
| Poz. | Nazwa części | Nr katalogowy | Opis uszkodzenia | Czas [rbg] |
|---|---|---|---|---|
| 4 | Błotnik tylny R | 1685065980 | rysa/odprysk | |

**Fot. 40**  
Błotnik tylny P / Ściana boczna P - Rysa/odprysk 1

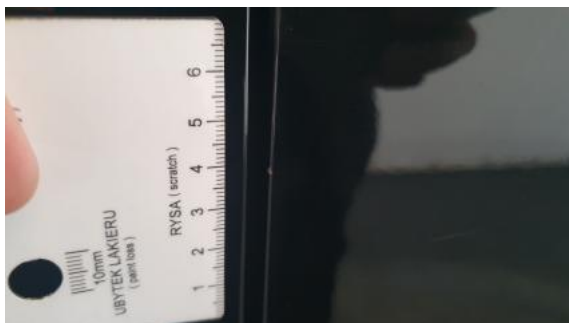
**Fot. 41**

| Poz. | Nazwa części | Nr katalogowy | Opis uszkodzenia | Czas [rbg] |
|---|---|---|---|---|
| 3 | Błotnik tylny L | 9809171880 | rysa/odprysk, wgniecenie/odkształcenie | |

Błotnik tylny L / Ściana boczna L - Rysa/odprysk 1

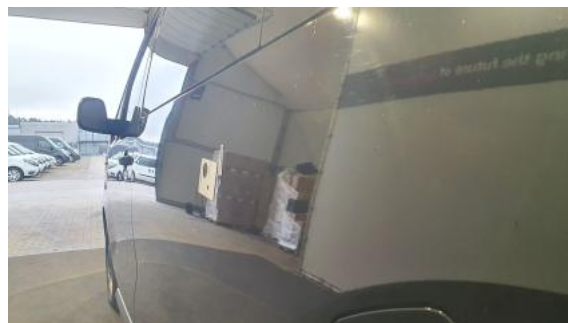
**Fot. 42**

Błotnik tylny L / Ściana boczna L - Wgniecenie/odkształcenie 1

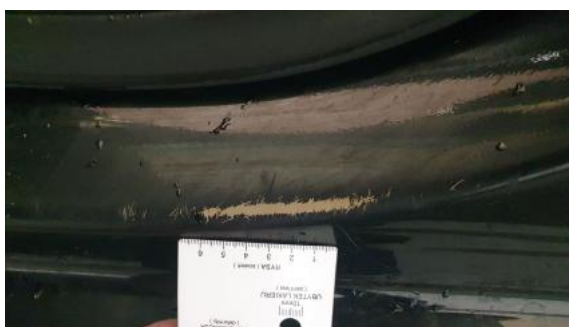
**Fot. 43**

Próg L - Rysa/odprysk 1

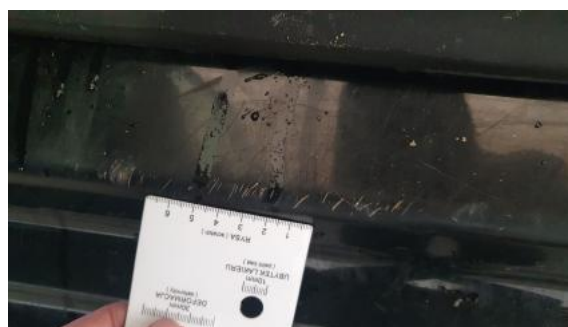
**Fot. 44**

Próg L - Rysa/odprysk 2

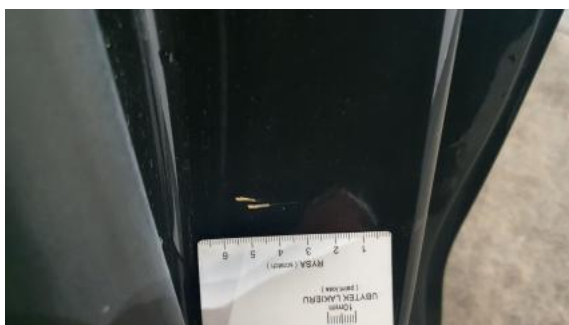
**Fot. 45**

Słupek środkowy L - Rysa/odprysk 1

| Poz. | Nazwa części | Rodzaj lakierowania | Opis uszkodzenia | NS [%] |
|---|---|---|---|---|
| 1 | Słupek środkowy (B) kompletny L | III | | |

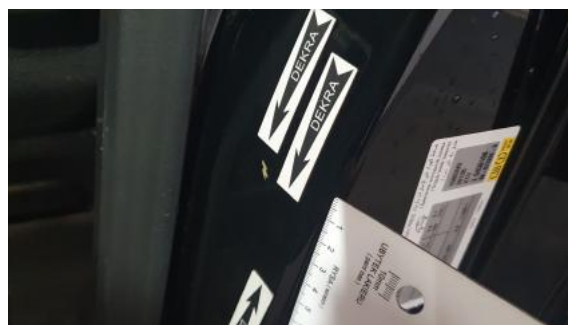
**Fot. 46**

Słupek środkowy L - Wgniecenie/odkształcenie 1
