## Ocena stanu technicznego pojazdu

| 0142449 | <b>FIAT, Doblo Cargo 1.6 MJ Euro 6 1598ccm - 105KM 2,1/2,5t 19-22, D...</b> | | | | KOM |
| WE976YM | ZFA26300006R38597 | | 03-03-2020/2020 | 01-03-2025 | biały/UNI |

**Data oględzin:** 18-03-2024

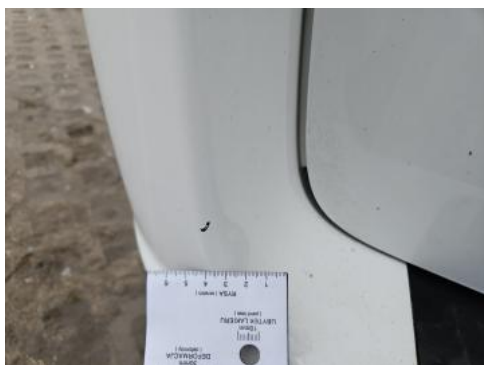
**Fot. 33**

| Poz. | Nazwa części | Nr katalogowy | Opis uszkodzenia | Czas [rbg] |
|---|---|---|---|---|
| 1 | Okladzina zderzaka tylnego | 735512760 | rysa/odprysk | |

Zderzak tylny - Rysa/odprysk 1
