Nr zlecenia DEKRA: MHC/WAW/19235/24/03/13
Nr zlecenia/szkody:
Data zlecenia: 13-03-2024

Ocena stanu technicznego pojazdu

Eurotax-Kod EC	Marka, model, typ pojazdu				Rodzaj nadwozia
	HONDA, CR-V 18-21, CR-V				KOM
Rodzaj silnika	Pojemność [ccm]	Moc [KM/kW]	Skrzynia biegów	Stan licznika [km] (odczytany)	Ilość drzwi/miejsc
z zapłonem iskrowym	1498	173/127	manualna	98 855	5/5
Nr rej. pojazdu	Nr nadwozia (VIN)		Data 1-rej./rok prod.	Następne bad. tech.	Lakier
WW3182W	JHMRW1740KX205085		02-10-2019/2019	30-09-2024	biały/METALIK

Data oględzin: 18-03-2024

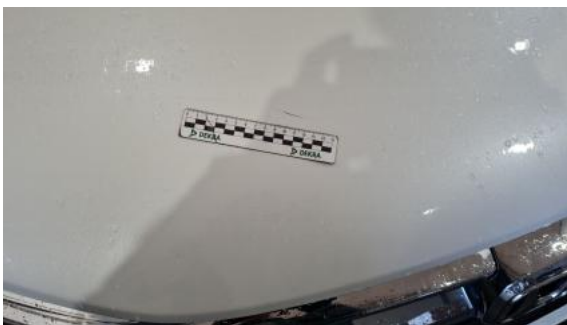
Fot. 37
Pokrywa komory silnika - Rysa/odprysk 1

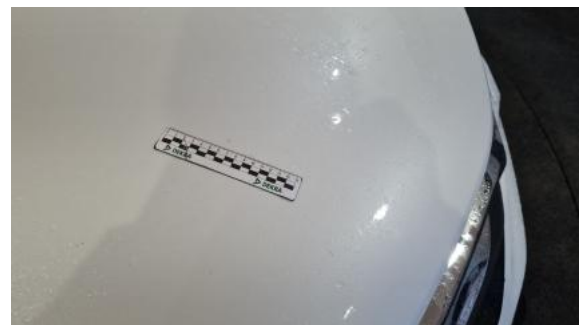
Fot. 38
Pokrywa komory silnika - Rysa/odprysk 2

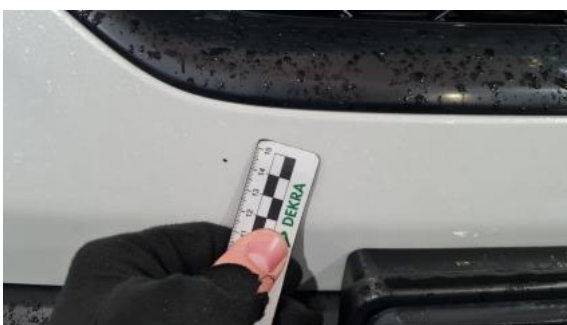
Fot. 39
Zderzak - Rysa/odprysk 1

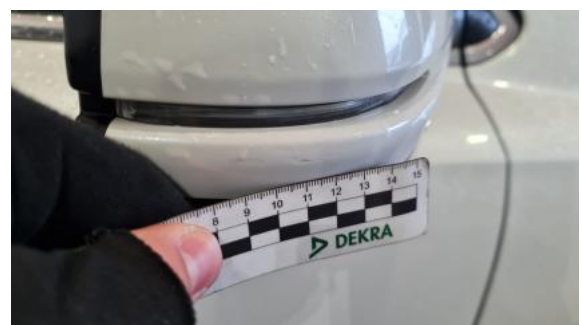
Fot. 40
Lusterko zew P - Rysa/odprysk 1

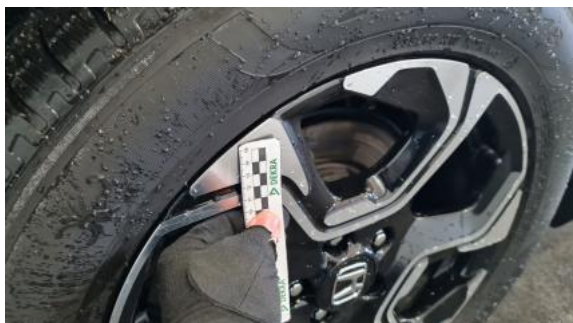
Fot. 41
Felga tylna P - Rysa/odprysk 1

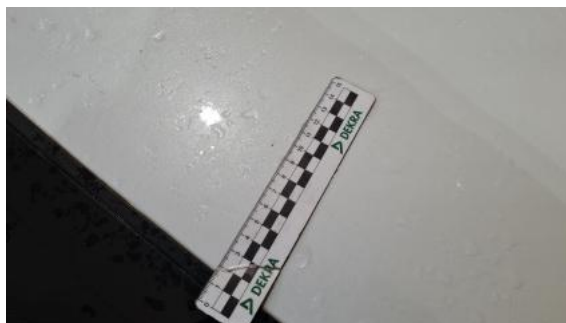
Fot. 42
Dach - Rysa/odprysk 1

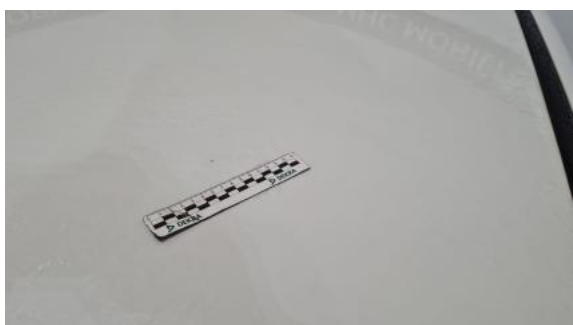
Fot. 43
Dach - Rysa/odprysk 2

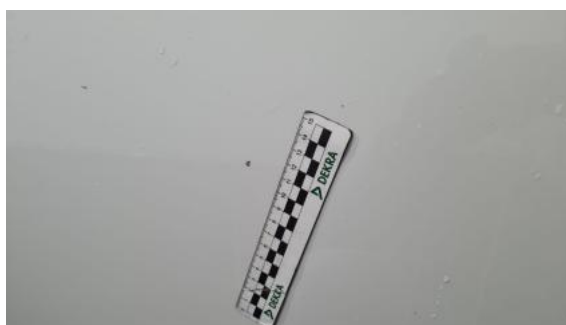
Fot. 44
Drzwi przed L - Rysa/odprysk 1

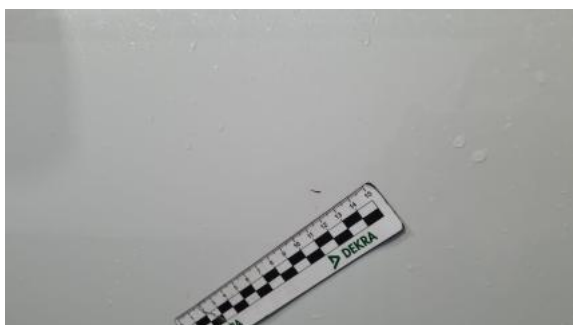
Fot. 45
Drzwi przed L - Rysa/odprysk 2

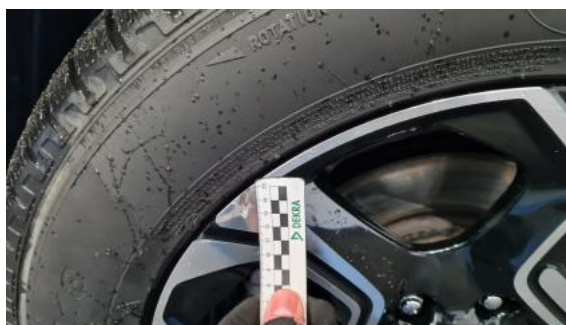
Fot. 46
Felga przednia L - Rysa/odprysk 1
