Nr zlecenia DEKRA: MHC/WAW/20070/24/03/15
Nr zlecenia/szkody:
Data zlecenia: 15-03-2024

Ocena stanu technicznego pojazdu

Eurotax-Kod EC	Marka, model, typ pojazdu				Rodzaj nadwozia
0126240	VOLKSWAGEN, Arteon 17-20, Arteon 2.0 TDI SCR R-Line DSG				hatchback
Rodzaj silnika	Pojemność [ccm]	Moc [KM/kW]	Skrzynia biegów	Stan licznika [km] (odczytany)	Ilość drzwi/miejsc
z zapłonem samoczynnym	1968	190/140	automatyczna	89 121	5/5
Nr rej. pojazdu	Nr nadwozia (VIN)		Data 1-rej./rok prod.	Następne bad. tech.	Lakier
WW4508W	WVWZZZ3HZLE006174		16-12-2019/2019	14-12-2024	czarny/METALIK

Data oględzin: 20-03-2024

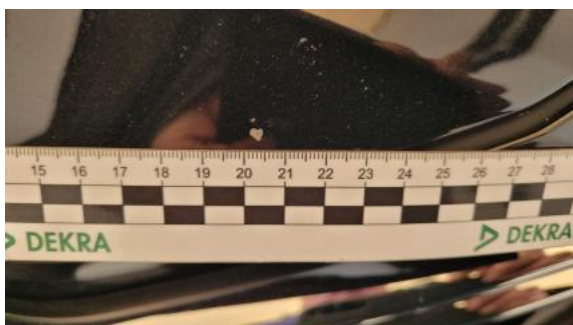
Poz.	Nazwa części	Nr katalogowy	Opis uszkodzenia	Czas [rbg]
1	Pokrywa przednia	3G8823031C	odpryski lakieru, ślady korozji	
2	Drzwi przednie (nieuzbrojone) L	3G8831055AK	zarysowanie

Fot. 37
Pokrywa komory silnika - Rysa/odprysk 1

Poz.	Nazwa części	Rodzaj lakierowania	Opis uszkodzenia	NS [%]
1	Pokrywa przednia	III		
2	Drzwi przednie, część dolna C-E L	III

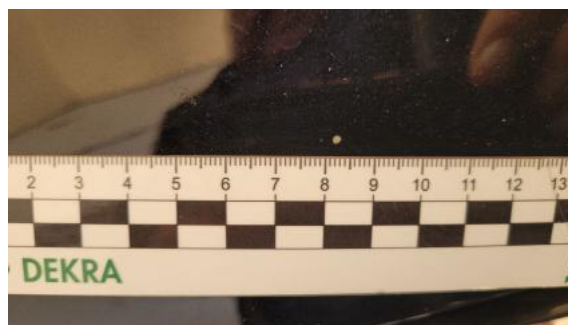
Fot. 38
Pokrywa komory silnika - Rysa/odprysk 2

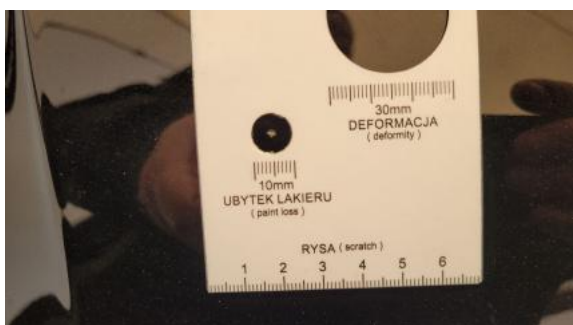
Fot. 39
Pokrywa komory silnika() - Rysa/odprysk 3

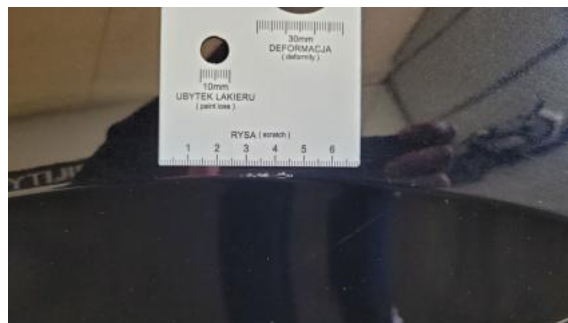
Poz.	Nazwa części	Nr katalogowy	Opis uszkodzenia	Czas [rbg]
1	Błotnik tylny L	3G8809843	rysa/odprysk

Fot. 42
Błotnik tylny L / Ściana boczna L - Rysa/odprysk 1

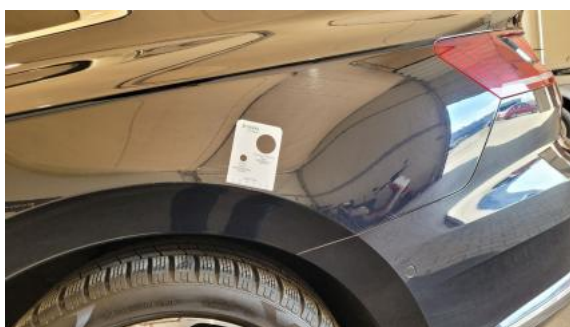
Fot. 43
Błotnik tylny L / Ściana boczna L - Rysa/odprysk 2

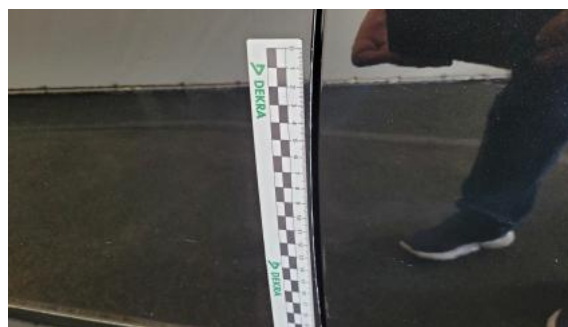
Fot. 46
Drzwi przed L - Rysa/odprysk 1
