Nr zlecenia DEKRA: MHC/WAW/13397/25/02/21  
Nr zlecenia/szkody:  
Data zlecenia: 21-02-2025

## Ocena stanu technicznego pojazdu

Eurotax-Kod EC	Marka, model, typ pojazdu				Rodzaj nadwozia
0138960	<b>VOLKSWAGEN, Passat Variant [B8] 19-24, Passat 2.0 TDI EVO Busi...</b>				KOM
Rodzaj silnika	Pojemność [ccm]	Moc [KM/kW]	Skrzynia biegów	Stan licznika [km] (odczytany)	Ilość drzwi/miejsc
z zapłonem samoczynnym	1968	150/110	automatyczna	123 373	5/5
Nr rej. pojazdu	Nr nadwozia (VIN)		Data 1-rej./rok prod.	Następne bad. tech.	Lakier
WE3F288	WVWZZZ3CZME104621		26-04-2021/2021	25-04-2026	szary/METALIK

**Data oględzin:** 26-02-2025

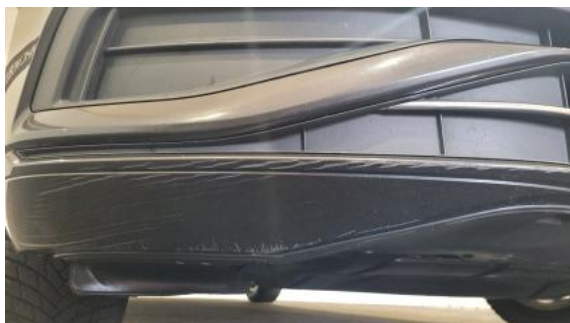
Poz.	Nazwa części	Rodzaj lakierowania	Opis uszkodzenia	NS [%]
1	Zderzak przedni e	K3		
2	Dach, część środkowa	III

**Fot. 33**  
Zderzak - Rysa/odprysk 1

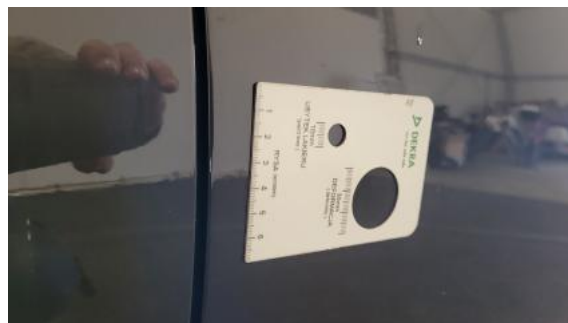
Poz.	Nazwa części	Nr katalogowy	Opis uszkodzenia	Czas [rbg]
1	Drzwi przednie (nieuzbrojone) R	3G0831056AG	rysa/odprysk	
2	Drzwi tylne (nieuzbrojone) R	3G9833056AE	rysa/odprysk	
3	Błotnik tylny R	3G9809844	wgniecenie

**Fot. 34**  
Drzwi przednie P - Rysa/odprysk 1

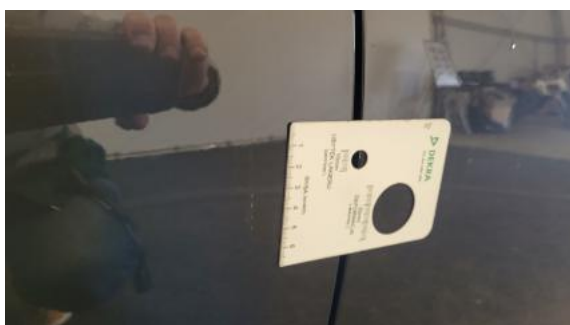
**Fot. 35**  
Drzwi tylne P - Rysa/odprysk 1

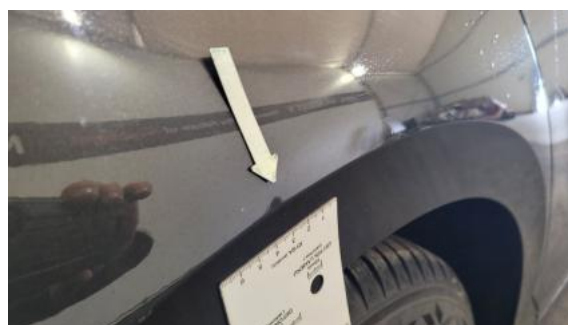
**Fot. 36**  
Błotnik tylny P / Ściana boczna P - Wgniecenie/odkształcenie 1

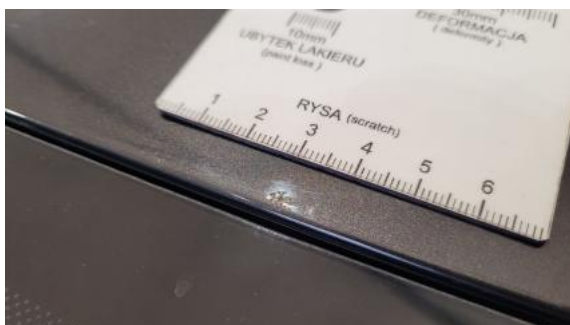
Poz.	Nazwa części	Nr katalogowy	Opis uszkodzenia	Czas [rbg]
1	Spoiler czołowy	3G0805903J9B9	zarysowanie	
2	Dach	3G9817101	ślady korozji

**Fot. 37**  
Dach - Inne 1
