## Ocena stanu technicznego pojazdu

| 0142126 | <b>SKODA, Octavia IV Kombi 20-, Octavia 2.0 TDI Ambition DSG</b> | | | | KOM |
| WE4L504 | TMBJJ7NX5NY021113 | | 04-10-2021/2021 | 03-10-2026 | szary/2-warstwowy metalizowany |

**Data oględzin:** 25-10-2024

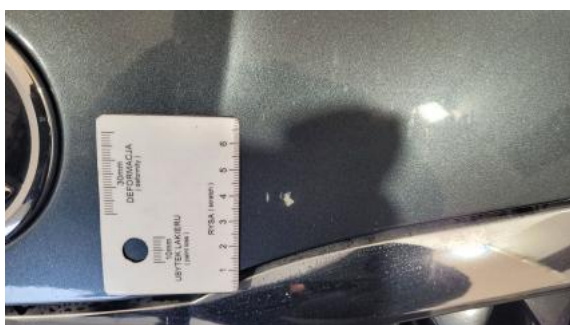
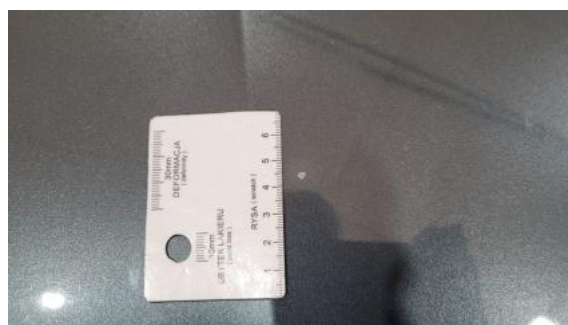
| Poz. | Nazwa części | Nr katalogowy | Opis uszkodzenia | Czas [rbg] |
|---|---|---|---|---|
| 2 | Pokrywa przednia | 5E3823031A | rysa/odprysk,<br>wgniecenie/odkształcenie | |

**Fot. 31**  
Pokrywa komory silnika - Rysa/odprysk 1

**Fot. 32**  
Pokrywa komory silnika - Rysa/odprysk 2

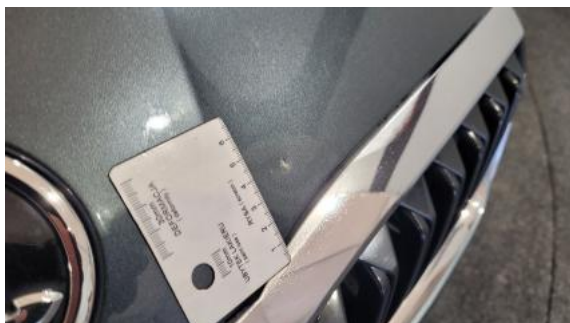
**Fot. 33**

Brak możliwości zamknięcia pokrywy przedniej. Brak gaśnicy.

Pokrywa komory silnika - Wgniecenie/odkształcenie 1

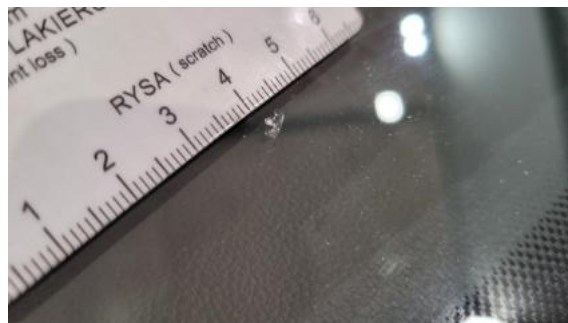
**Fot. 34**

| Poz. | Nazwa części | Nr katalogowy | Opis uszkodzenia | NS [%] |
|---|---|---|---|---|
| 1 | Szyba przednia barwiona | 5E3845011NVB | pęknięcie/rozerwanie | |

Szyba czołowa - Pęknięcie/rozerwanie 1

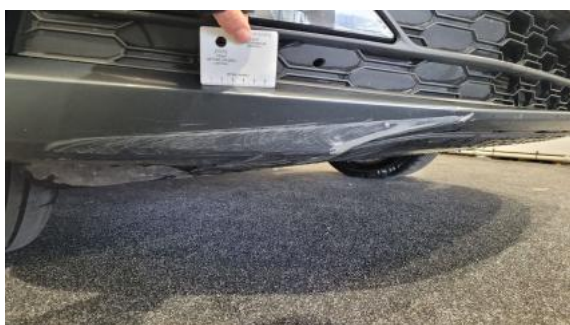
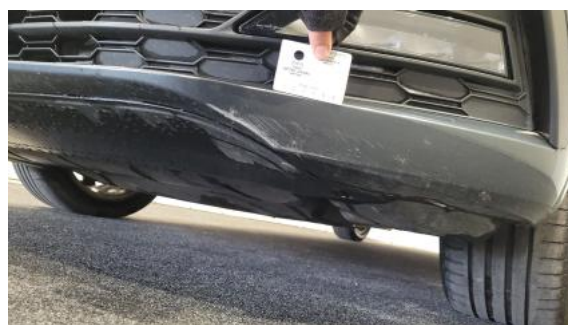
| Poz. | Nazwa części | Nr katalogowy | Opis uszkodzenia | Czas [rbg] |
|---|---|---|---|---|
| 1 | Okładzina zderzaka przedniego | 5E3807221 | zarysowanie | 0.5 |

Zderzak - Rysa/odprysk 1

Zderzak - Rysa/odprysk 2

| Poz. | Nazwa części | Rodzaj lakierowania | Opis uszkodzenia | NS [%] |
|---|---|---|---|---|
| 1 | Zderzak przedni k | K3 | | |

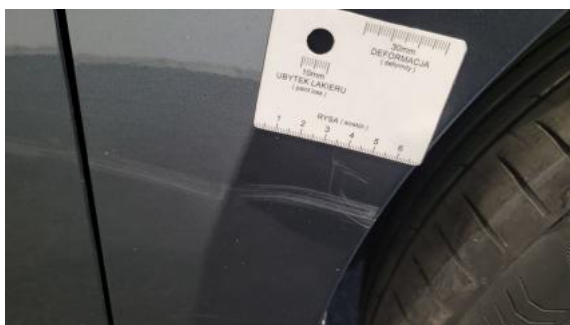
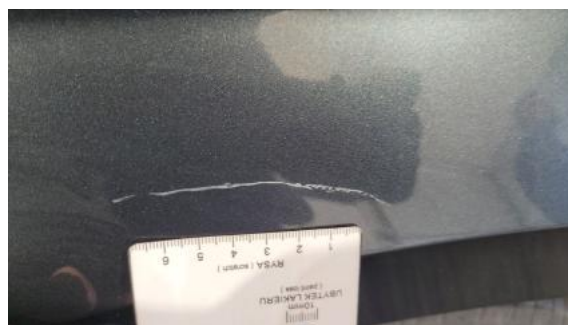
| Poz. | Nazwa części | Nr katalogowy | Opis uszkodzenia | Czas [rbg] |
|---|---|---|---|---|
| 2 | Błotnik przedni R | 5E3821106B | rysa/odprysk | 0.5 |

Światnik przedni P - Rysa/odprysk 1

Światnik przedni P - Rysa/odprysk 2

| Poz. | Nazwa części | Rodzaj lakierowania | Opis uszkodzenia | NS [%] |
|---|---|---|---|---|
| 2 | Błotnik przedni kompletny R | III | | |

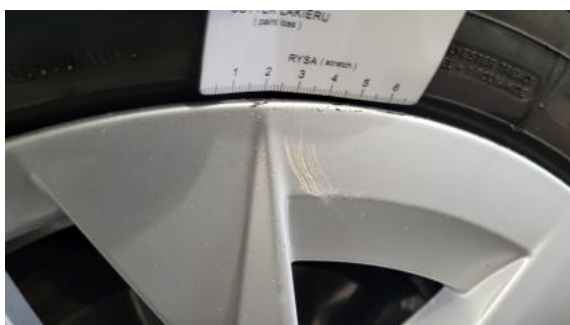
**Fot. 39**

| Poz. | Nazwa części | Nr katalogowy | Opis uszkodzenia | Czas [rbg] |
|---|---|---|---|---|
| 5 | Tarcza koła aluminiowa przód R | 5E3601025E | rysa/odprysk | |

Felga aluminiowa przednia P - Rysa/odprysk 1

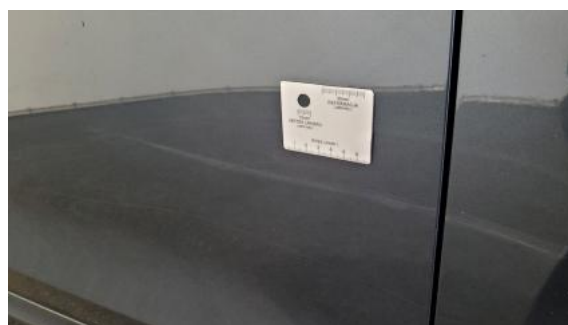
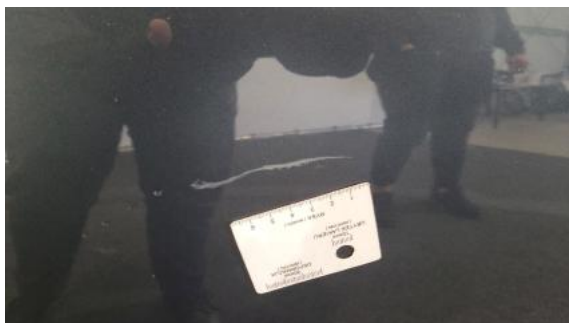
| Poz. | Nazwa części | Przedział grubości powłoki lakierowej [ $\mu\text{m}$ ] |
|---|---|---|
| 1 | Drzwi przednie prawe | 150 - 300 |

| Poz. | Nazwa części | Nr katalogowy | Opis uszkodzenia | Czas [rbg] |
|---|---|---|---|---|
| 3 | Drzwi przednie (nieuzbrojone) R | 5E3831052B | rysa/odprysk | 0.5 |

Drzwi przednie P - Rysa/odprysk 1

Drzwi przednie P - Rysa/odprysk 2

| Poz. | Nazwa części | Rodzaj lakierowania | Opis uszkodzenia | NS [%] |
|---|---|---|---|---|
| 3 | Drzwi przednie, kompletne K R | III | | |

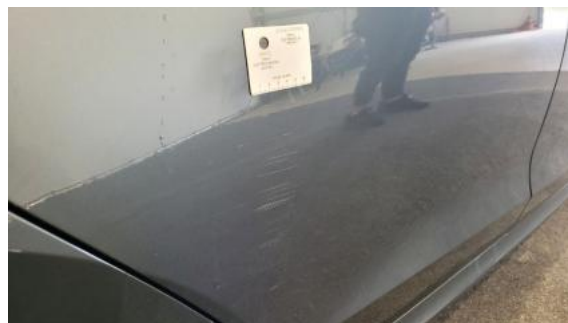
**Fot. 42**

| Poz. | Nazwa części | Nr katalogowy | Opis uszkodzenia | Czas [rbg] |
|---|---|---|---|---|
| 5 | Drzwi tylne (nieuzbrojone) R | 5E7833052B | rysa/odprysk | 0.5 |

Drzwi tylne P - Rysa/odprysk 1

| Poz. | Nazwa części | Rodzaj lakierowania | Opis uszkodzenia | NS [%] |
|---|---|---|---|---|
| 5 | Drzwi tylne kompletne K R | III | | |

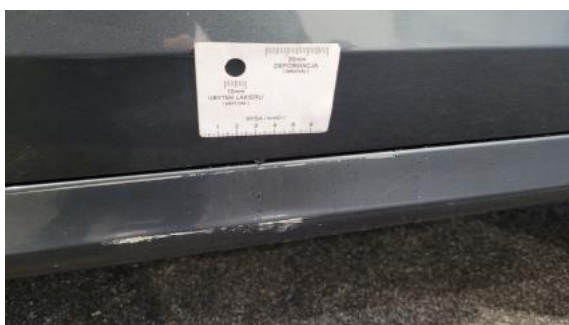
**Fot. 43**

| Poz. | Nazwa części | Nr katalogowy | Opis uszkodzenia | Czas [rbg] |
|---|---|---|---|---|
| 6 | Próg R | 5E7809602D | rysa/odprysk | 0.5 |

Próg P - Rysa/odprysk 1

| Poz. | Nazwa części | Rodzaj lakierowania | Opis uszkodzenia | NS [%] |
|---|---|---|---|---|
| 6 | Próg R | III | | |

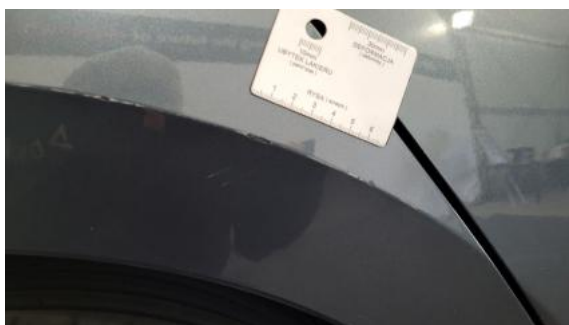
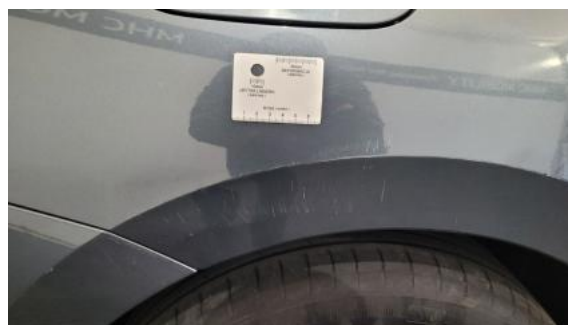
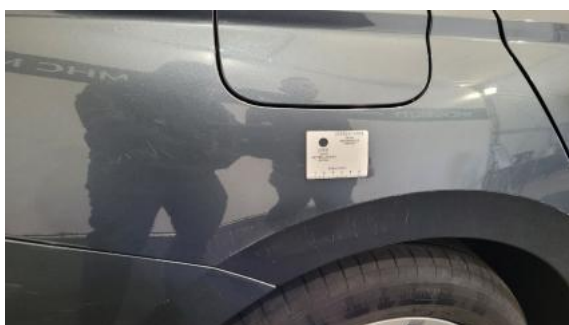
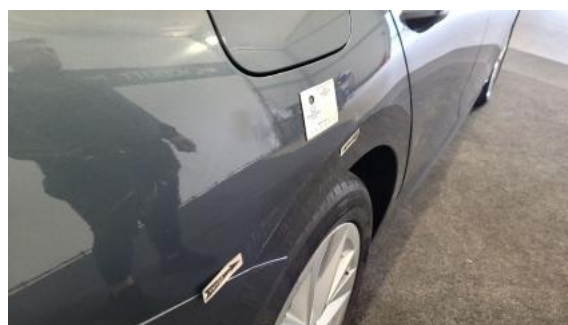
| Poz. | Nazwa części | Nr katalogowy | Opis uszkodzenia | Czas [rbg] |
|---|---|---|---|---|
| 9 | Błotnik tylny R | 5E7809602C | rysa/odprysk,<br>wgniecenie/odkształcenie | 1.5 |

Łotnik tylny P / Ściana boczna P - Rysa/odprysk 1

Łotnik tylny P / Ściana boczna P - Rysa/odprysk 2

Łotnik tylny P / Ściana boczna P() - Rysa/odprysk 3

Łotnik tylny P / Ściana boczna P - Wgniecenie/odkształcenie 1

| Poz. | Nazwa części | Rodzaj lakierowania | Opis uszkodzenia | NS [%] |
|---|---|---|---|---|
| 8 | Błotnik tylny K R | III | | |

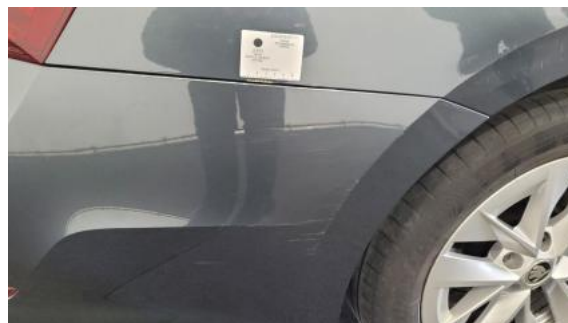
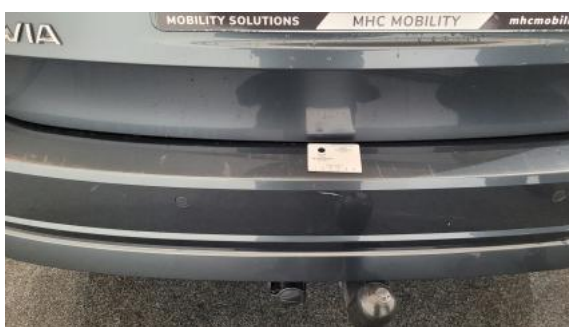
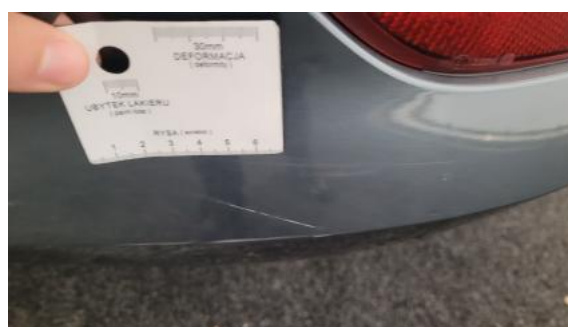
| Poz. | Nazwa części | Nr katalogowy | Opis uszkodzenia | Czas [rbg] |
|---|---|---|---|---|
| 7 | Okładzina zderzaka tylnego | 5E7807421 | rysa/odprysk | 0.5 |

Zderzak tylny - Rysa/odprysk 1

Zderzak tylny - Rysa/odprysk 2

Zderzak tylny() - Rysa/odprysk 3

| Poz. | Nazwa części | Rodzaj lakierowania | Opis uszkodzenia | NS [%] |
|---|---|---|---|---|
| 9 | Zderzak tylny, kompletny k/e | K3 | | |

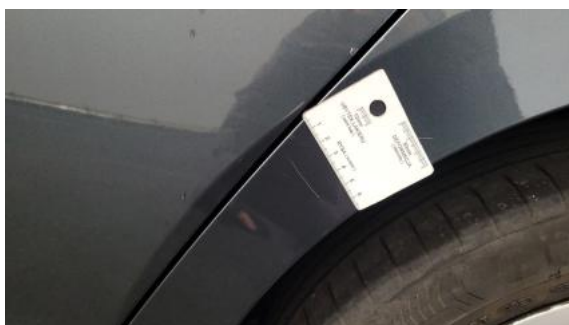
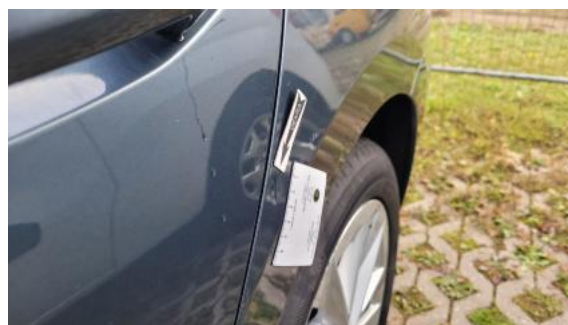
| Poz. | Nazwa części | Nr katalogowy | Opis uszkodzenia | Czas [rbg] |
|---|---|---|---|---|
| 8 | Błotnik tylny L | 5E7809601C | wgniecenie/odkształcenie,<br>rysa/odprysk | 1 |

Błotnik tylny L / Ściana boczna L - Rysa/odprysk 1

Błotnik tylny L / Ściana boczna L - Wgniecenie/odkształcenie 1

| Poz. | Nazwa części | Rodzaj lakierowania | Opis uszkodzenia | NS [%] |
|---|---|---|---|---|
| 7 | Błotnik tylny K L | III | | |

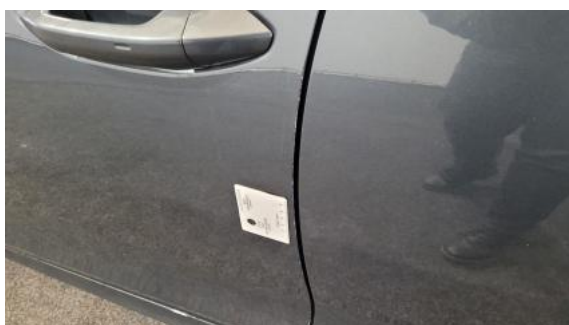
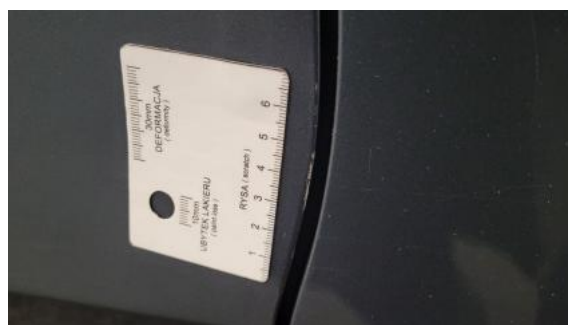
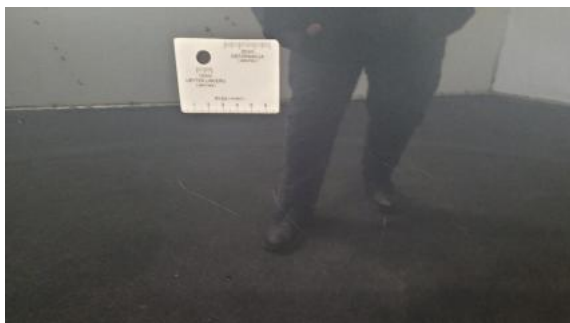
| Poz. | Nazwa części | Nr katalogowy | Opis uszkodzenia | Czas [rbg] |
|---|---|---|---|---|
| 3 | Drzwi przednie (nieuzbrojone) L | 5E3831051B | rysa/odprysk | |

Drzwi przed L - Rysa/odprysk 1

Drzwi przed L - Rysa/odprysk 2

Drzwi przed L() - Rysa/odprysk 3

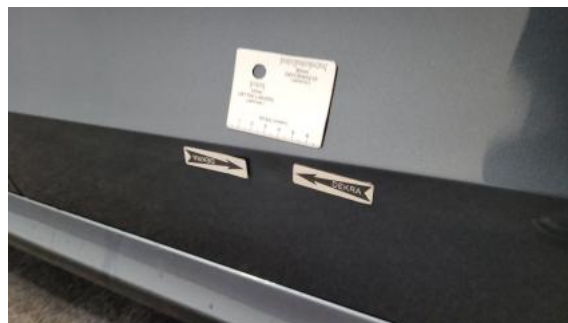
**Fot. 58**

| Poz. | Nazwa części | Nr katalogowy | Opis uszkodzenia | Czas [rbg] |
|---|---|---|---|---|
| 4 | Drzwi tylne (nieuzbrojone) L | 5E7833051B | wgniecenie/odkształcenie | 0.5 |

Drzwi tylne L - Wgniecenie/odkształcenie 1

| Poz. | Nazwa części | Rodzaj lakierowania | Opis uszkodzenia | NS [%] |
|---|---|---|---|---|
| 4 | Drzwi tylne kompletne K L | III | | |

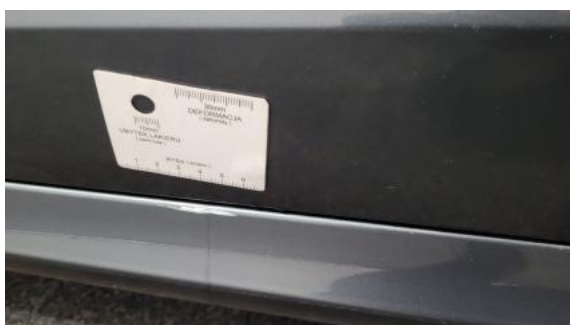
**Fot. 59**

| Poz. | Nazwa części | Nr katalogowy | Opis uszkodzenia | Czas [rbg] |
|---|---|---|---|---|
| 4 | Próg L | 5E7809601D | rysa/odprysk | |

Próg L - Rysa/odprysk 1

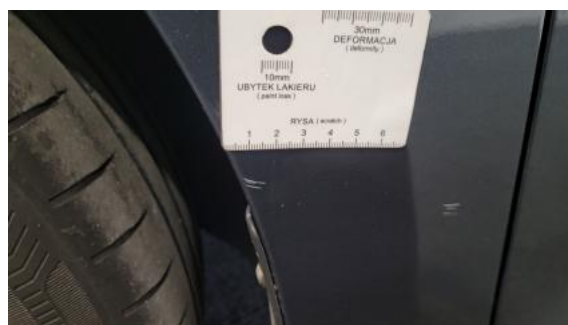
**Fot. 60**

| Poz. | Nazwa części | Nr katalogowy | Opis uszkodzenia | Czas [rbg] |
|---|---|---|---|---|
| 1 | Błotnik przedni L | 5E3821105E | rysa/odprysk | |

Światnik przedni L - Rysa/odprysk 1

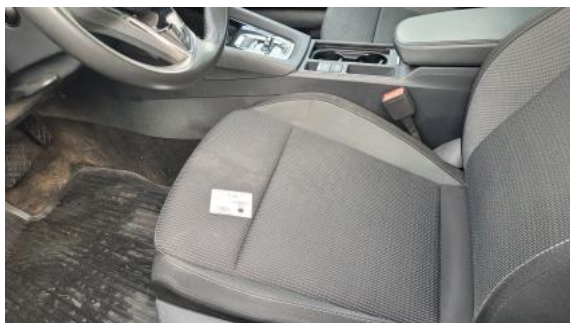
**Fot. 61**

| Poz. | Nazwa części | Nr katalogowy | Opis uszkodzeń | Czas [rbg] |
|---|---|---|---|---|
| 2 | Czyszczenie wnętrza | | zaplamiona(y):Fotel lewy | |

Fotel prz. lew. - Inne 1
