Nr zlecenia DEKRA: MHC/WAW/82269/24/10/23  
Nr zlecenia/szkody:  
Data zlecenia: 23-10-2024

## Ocena stanu technicznego pojazdu

| 0152849 | <b>KIA, ProCeed 21-, ProCeed 1.5 T-GDI GT Line DCT</b> | | | | KOM |

**Data oględzin:** 28-10-2024

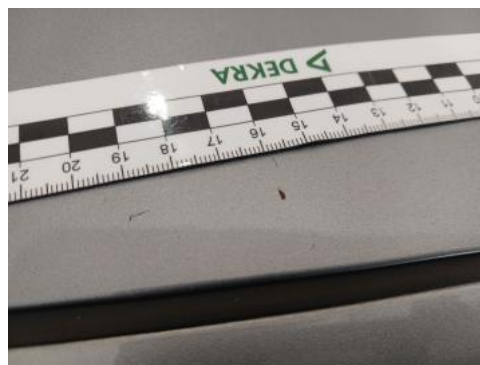
| Poz. | Nazwa części | Nr katalogowy | Opis uszkodzenia | Czas [rbg] |
|---|---|---|---|---|
| 2 | Pokrywa przednia | 66400J7000 | ślady korozji | 2 |

Pokrywa komory silnika - Inne 1

| Poz. | Nazwa części | Rodzaj lakierowania | Opis uszkodzenia | NS [%] |
|---|---|---|---|---|
| 2 | Pokrywa przednia | III | | |

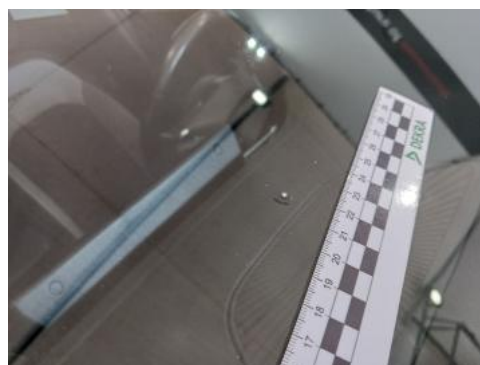
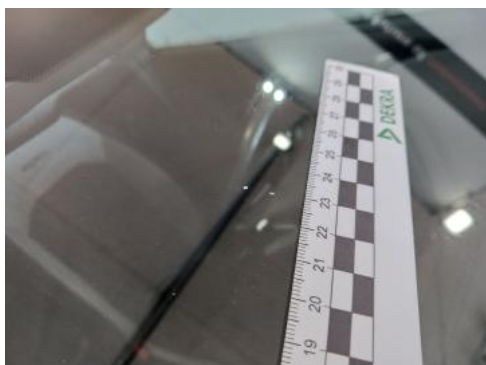
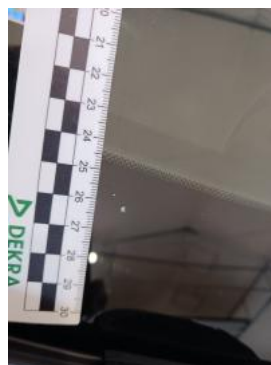
| Poz. | Nazwa części | Nr katalogowy | Opis uszkodzenia | NS [%] |
|---|---|---|---|---|
| 1 | Szyba przednia barwiona/ogrzew. | 86110J7701 | rysa/odprysk | |

Szyba czołowa - Rysa/odprysk 1

Szyba czołowa - Rysa/odprysk 2

Szyba czołowa() - Rysa/odprysk 3

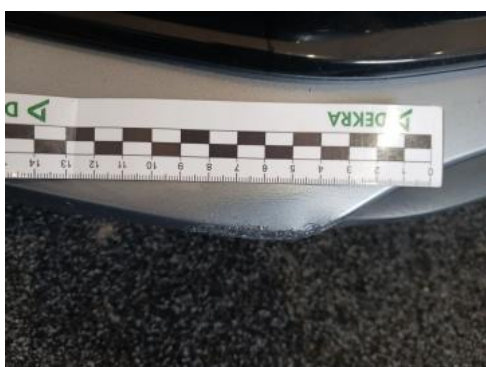
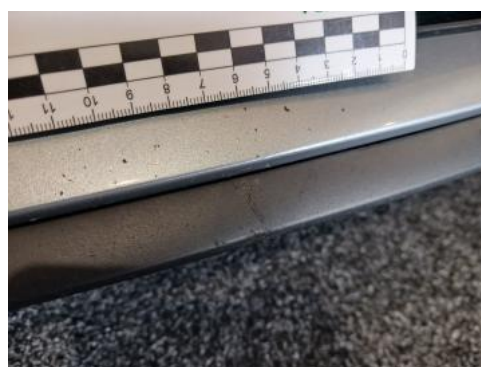
Duża liczba odprysków na zderzaku przednim

| Poz. | Nazwa części | Nr katalogowy | Opis uszkodzenia | Czas [rbg] |
|---|---|---|---|---|
| 1 | Okładzina zderzaka przedniego | 86511J7KA0 | wgniecenie/odkształcenie | 2 |

Zderzak przedni cz dolna - Wgniecenie/odkształcenie 1

Zderzak przedni cz dolna - Wgniecenie/odkształcenie 2

| Poz. | Nazwa części | Rodzaj lakierowania | Opis uszkodzenia | NS [%] |
|---|---|---|---|---|
| 1 | Zderzak przedni k/e | K3 | | |

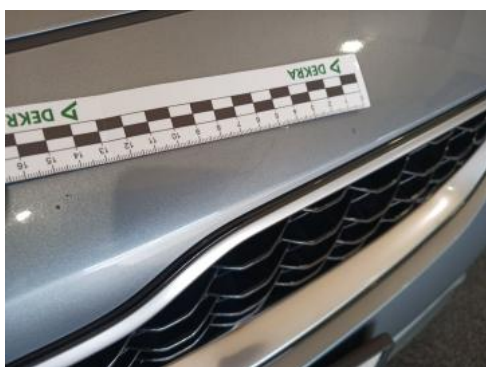
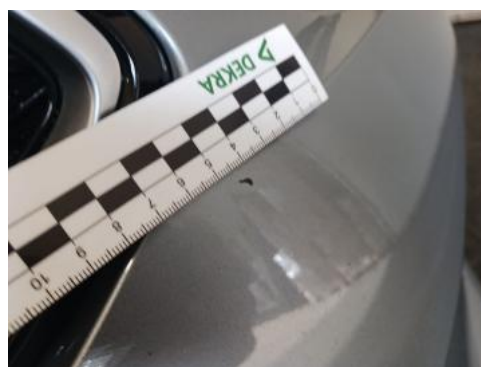
Zderzak przedni cz Śr - Rysa/odprysk 1

Zderzak przedni cz Śr - Rysa/odprysk 2

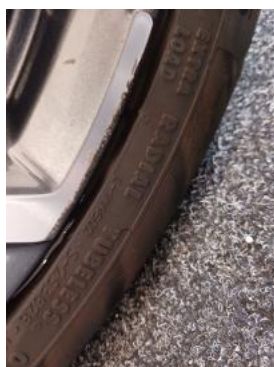
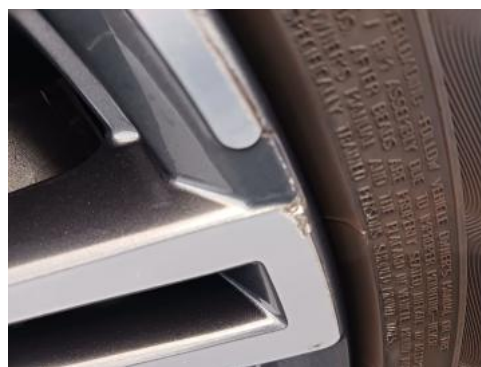
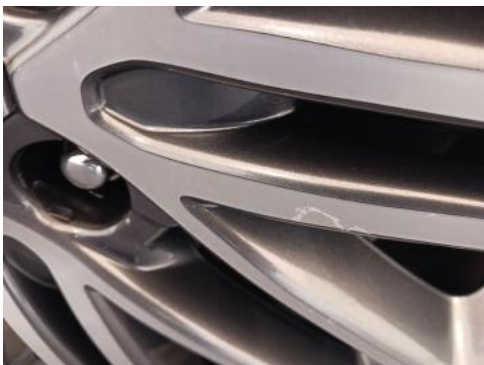
| Poz. | Nazwa części | Nr katalogowy | Opis uszkodzenia | Czas [rbg] |
|---|---|---|---|---|
| 9 | Tarcza koła aluminiowa przód R | 52910J7500 | rysa/odprysk | |

Felga aluminiowa przednia P - Rysa/odprysk 1

Felga aluminiowa przednia P - Rysa/odprysk 2

Felga aluminiowa przednia P() - Rysa/odprysk 3

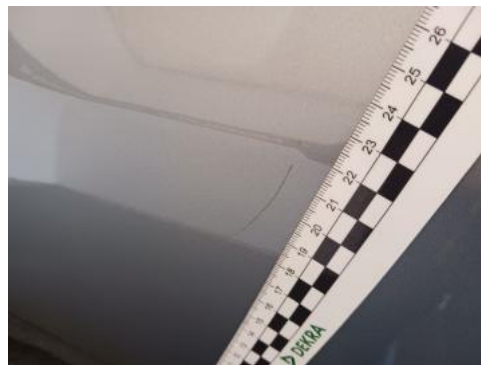
| Poz. | Nazwa części | Nr katalogowy | Opis uszkodzenia | Czas [rbg] |
|---|---|---|---|---|
| 4 | Drzwi tylne (nieuzbrojone) R | 77004J7700 | rysa/odprysk | |

Drzwi tylne P - Rysa/odprysk 1

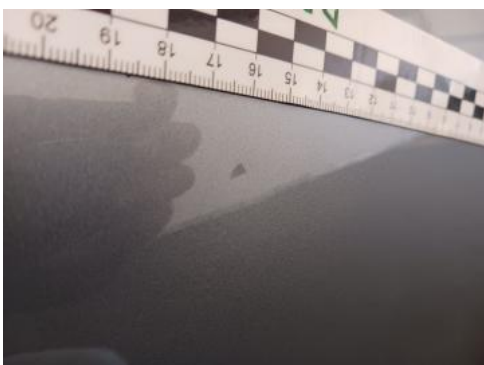
Drzwi tylne P - Wgniecenie/odkształcenie 1

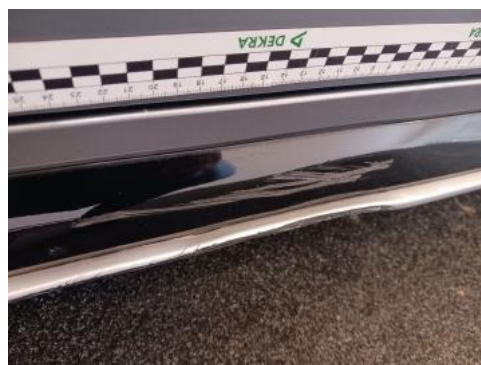
| Poz. | Nazwa części | Nr katalogowy | Opis uszkodzenia | NS [%] |
|---|---|---|---|---|
| 6 | Nakładka progu zewn. R | 87752J7700 | wgniecenie/odkształcenie | |

Próg P - Wgniecenie/odkształcenie 1

| Poz. | Nazwa części | Rodzaj lakierowania | Opis uszkodzenia | NS [%] |
|---|---|---|---|---|
| 3 | Osłona progu R | K1R | | |

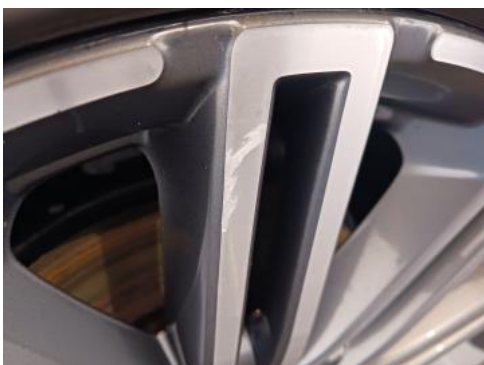
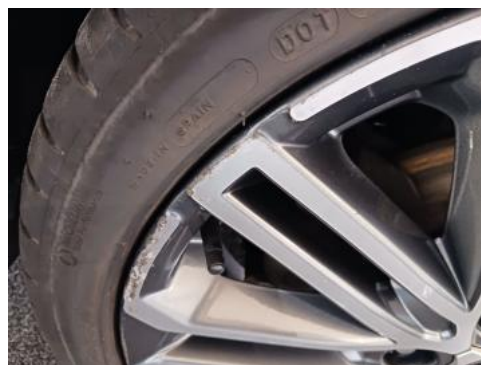
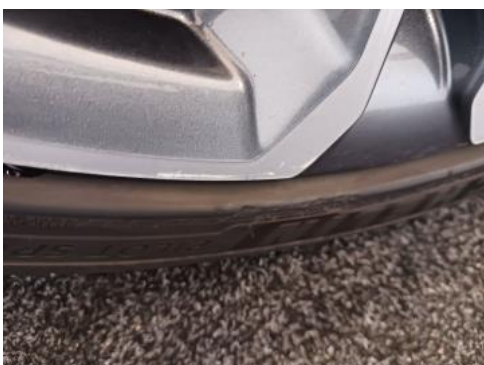
| Poz. | Nazwa części | Nr katalogowy | Opis uszkodzenia | Czas [rbg] |
|---|---|---|---|---|
| 10 | Tarcza koła aluminiowa tył R | 52910J7500 | rysa/odprysk | |

Felga aluminiowa tylna P - Rysa/odprysk 1

Felga aluminiowa tylna P - Rysa/odprysk 2

Felga aluminiowa tylna P() - Rysa/odprysk 3

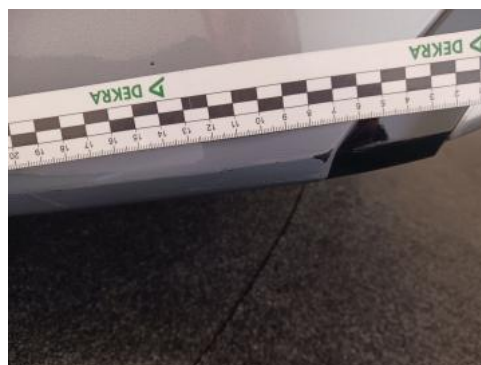
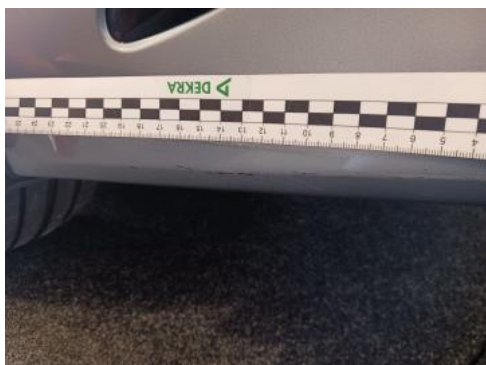
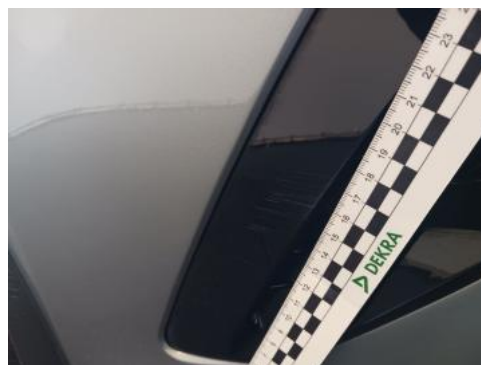
| Poz. | Nazwa części | Nr katalogowy | Opis uszkodzenia | Czas [rbg] |
|---|---|---|---|---|
| 3 | Okładzina zderzaka tylnego | 86610J7710 | rysa/odprysk | 2 |

Zderzak tylny cz L - Rysa/odprysk 1

Zderzak tylny cz L - Rysa/odprysk 2

Zderzak tylny cz L() - Rysa/odprysk 3

| Poz. | Nazwa części | Rodzaj lakierowania | Opis uszkodzenia | NS [%] |
|---|---|---|---|---|
| 4 | Zderzak tylny, kompletny k/e | K3 | | |

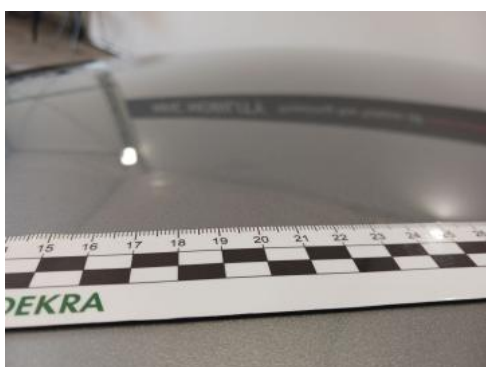
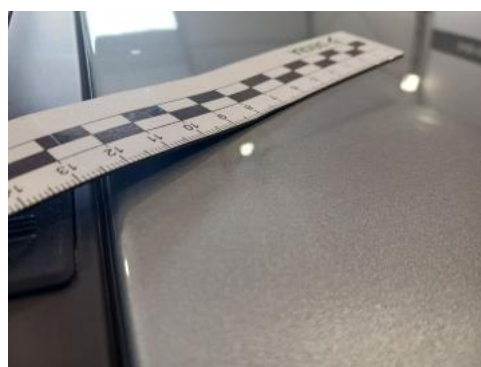
| Poz. | Nazwa części | Nr katalogowy | Opis uszkodzenia | Czas [rbg] |
|---|---|---|---|---|
| 1 | Dach | 67111J7700 | wgniecenie/odkształcenie | |

Dach - Wgniecenie/odkształcenie 1

Dach - Wgniecenie/odkształcenie 2

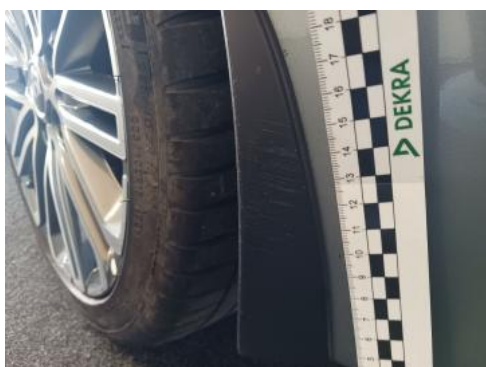
| Poz. | Nazwa części | Nr katalogowy | Opis uszkodzenia | Czas [rbg] |
|---|---|---|---|---|
| 7 | Fartuch tylny L | 86841J7700 | rysa/odprysk | |

Nadkole tylne L - Rysa/odprysk 1

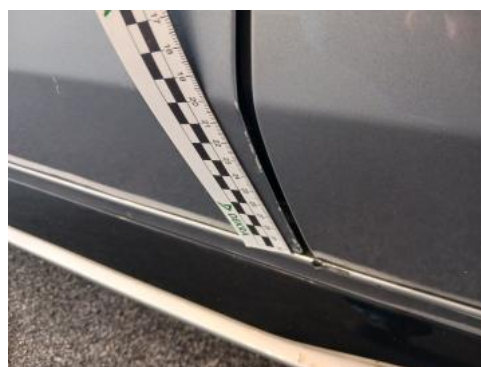
| Poz. | Nazwa części | Nr katalogowy | Opis uszkodzenia | Czas [rbg] |
|---|---|---|---|---|
| 2 | Drzwi przednie (nieuzbrojone) L | 76003J7700 | rysa/odprysk | |

Drzwi przed L - Rysa/odprysk 1

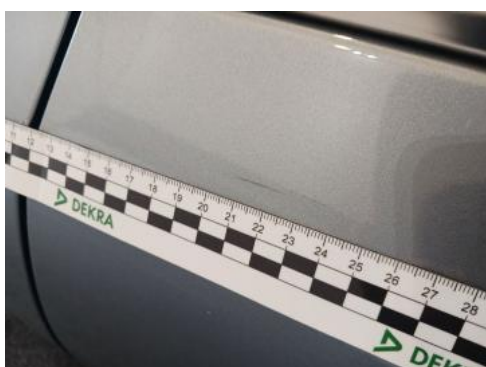
| Poz. | Nazwa części | Nr katalogowy | Opis uszkodzenia | Czas [rbg] |
|---|---|---|---|---|
| 3 | Drzwi tylne (nieuzbrojone) L | 77003J7700 | rysa/odprysk | |

Drzwi tylne L - Rysa/odprysk 1

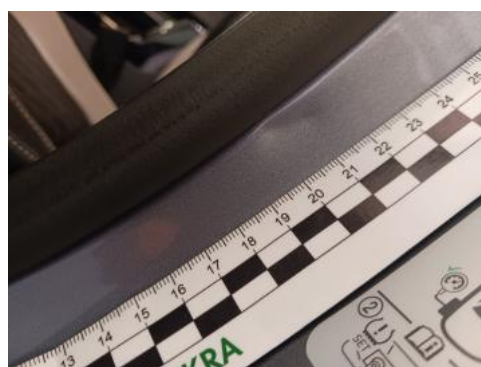
Słupek środkowy L - Wgniecenie/odkształcenie 1

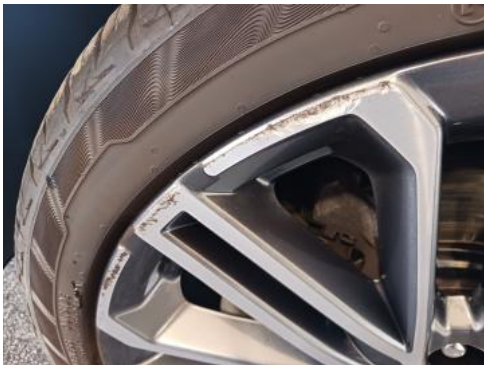
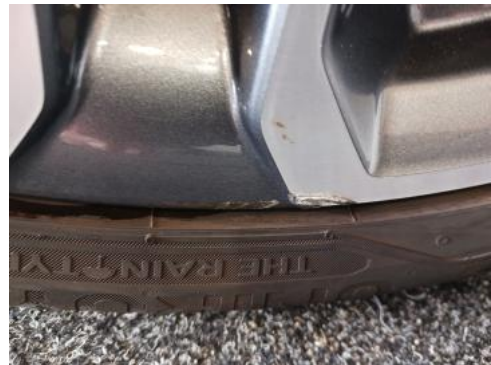
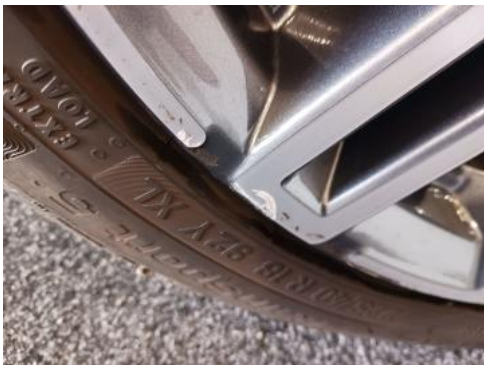
| Poz. | Nazwa części | Nr katalogowy | Opis uszkodzenia | Czas [rbg] |
|---|---|---|---|---|
| 8 | Tarcza koła aluminiowa przód L | 52910J7500 | rysa/odprysk | |

Felga Alumiiniowa przednia L - Rysa/odprysk 1

Felga Alumiiniowa przednia L - Rysa/odprysk 2

Felga Alumiiniowa przednia L() - Rysa/odprysk 3
