Nr zlecenia DEKRA: MHC/WAW/78670/24/10/10  
Nr zlecenia/szkody:  
Data zlecenia: 10-10-2024

## Ocena stanu technicznego pojazdu

Eurotax-Kod EC	Marka, model, typ pojazdu				Rodzaj nadwozia
0148726	<b>TOYOTA, Camry 21-24, Camry 2.5 Hybrid Comfort CVT</b>				sedan
Rodzaj silnika	Pojemność [ccm]	Moc [KM/kW]	Skrzynia biegów	Stan licznika [km] (odczytany)	Ilość drzwi/miejsc
z zapłonem iskrowym	2487	178/131	automatyczna	44 393	4/5
Nr rej. pojazdu	Nr nadwozia (VIN)		Data 1-rej./rok prod.	Następne bad. tech.	Lakier
WE4K874	JTNB23HK403101949		28-09-2021/2021	24-09-2026	biały/METALIK

**Data oględzin:** 14-10-2024

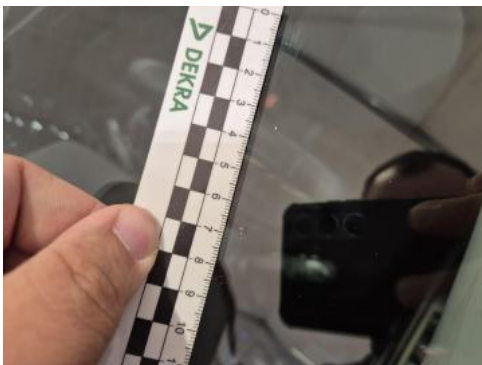
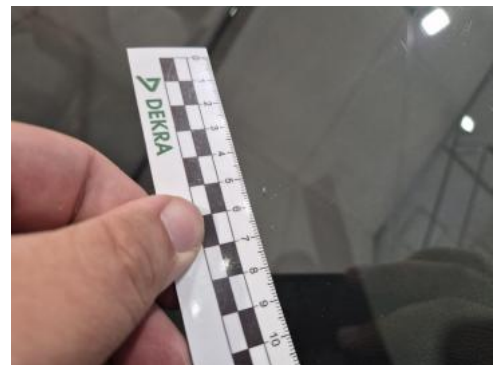
**Fot. 37**  
Szyba czołowa - Rysa/odprysk 1

**Fot. 38**  
Szyba czołowa - Rysa/odprysk 2

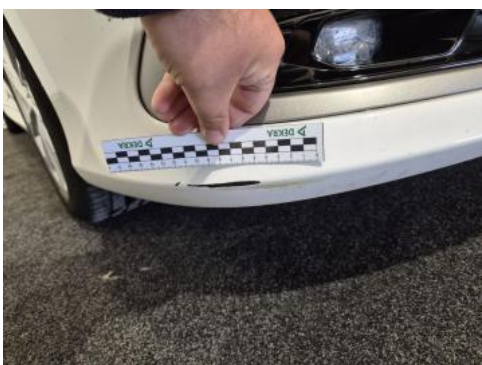
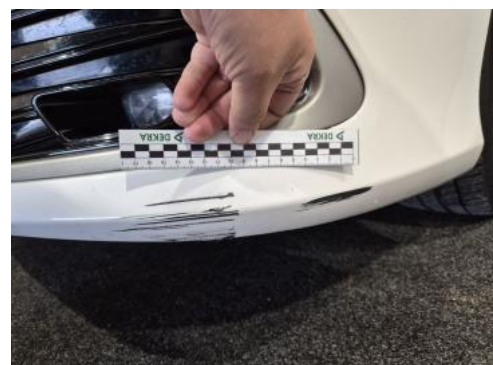
Poz.	Nazwa części	Nr katalogowy	Opis uszkodzenia	Czas [rbg]
1	Okladzina zderzaka przedniego	521193T935	zarysowanie	
2	Dach	6311133460	odpryski lakieru, ślady korozji	
3	Pokrywa tylna	6440133760	rysa/odprysk, ślady korozji	
4	Felga koła przedniego prawego		zarysowanie	1

**Fot. 39**  
Zderzak - Rysa/odprysk 1

**Fot. 40**  
Zderzak - Rysa/odprysk 2

Poz.	Nazwa części	Rodzaj lakierowania	Opis uszkodzenia	NS [%]
1	Zderzak przedni k	K3		
2	Dach, część środkowa	III		
3	Kłapa tylna część dolna	III		
4	Tarcza koła (ALU) - duża	SP

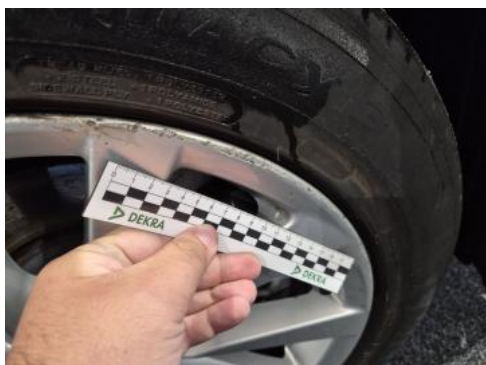
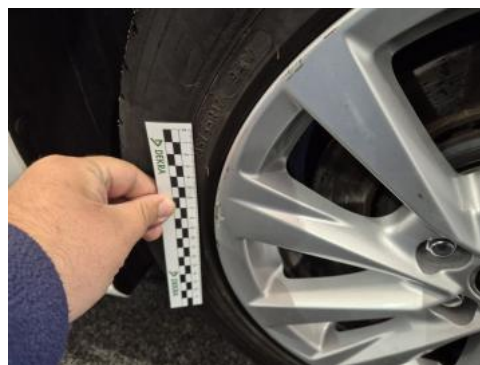
**Fot. 41**  
Felga aluminiowa przednia P - Rysa/odprysk 1

**Fot. 42**  
Felga aluminiowa przednia P - Rysa/odprysk 2

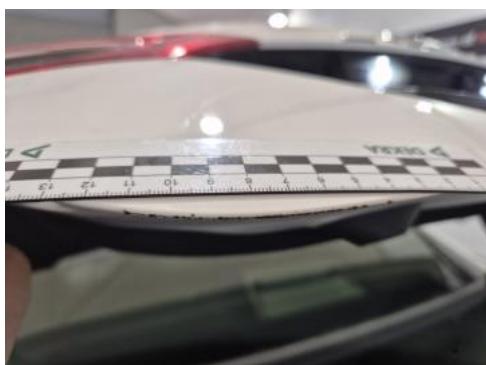
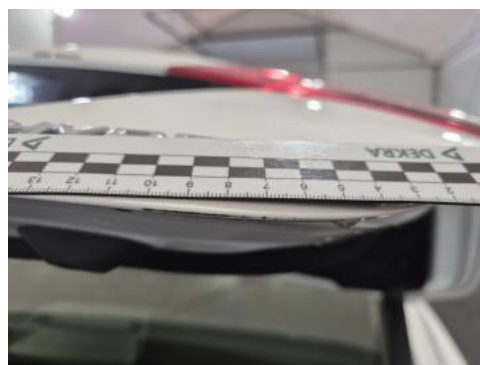
**Fot. 43**  
Pokrywy bagażnika - Rysa/odprysk 1

**Fot. 44**  
Pokrywy bagażnika - Rysa/odprysk 2

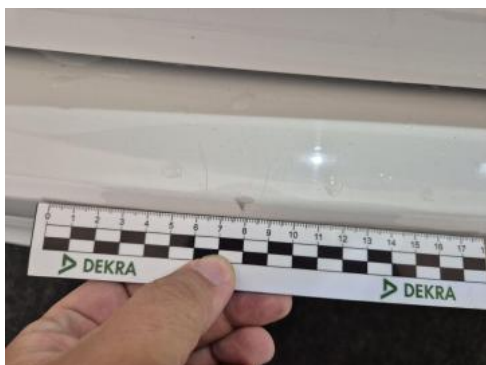
**Fot. 45**  
Zderzak tylny - Rysa/odprysk 1

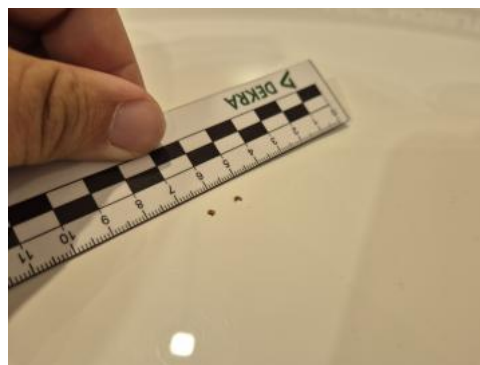
**Fot. 46**  
Dach - Rysa/odprysk 1

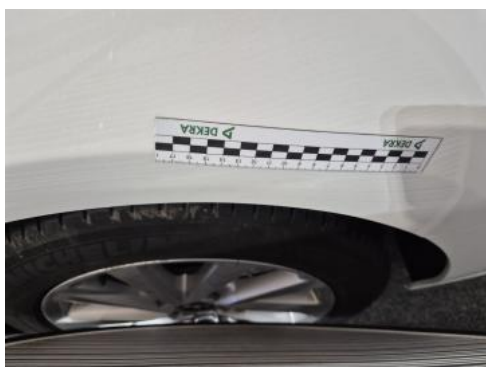
**Fot. 47**  
Błotnik tylny L / Ściana boczna L - Wgniecenie/odkształcenie 1

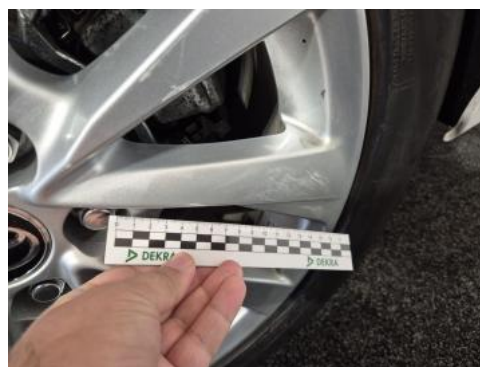
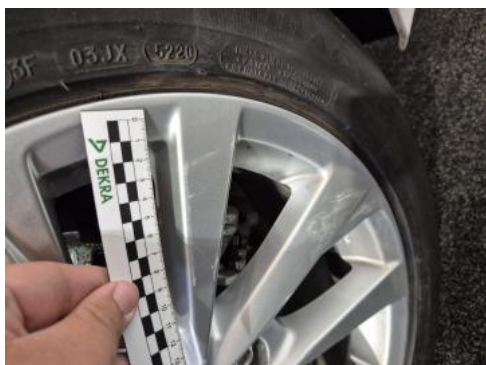
**Fot. 48**  
Felga aluminiowa tylna L - Rysa/odprysk 1

Felga aluminiowa tylna L - Rysa/odprysk 2
