Nr zlecenia DEKRA: MHC/WAW/19327/25/03/17
 Nr zlecenia/szkody:
 Data zlecenia: 17-03-2025

Ocena stanu technicznego pojazdu

Eurotax-Kod EC	Marka, model, typ pojazdu				Rodzaj nadwozia
	RENAULT, Master dCi Euro 6 2299ccm-135KM 3,5t, Master dCi				furgon, wysoki d...
Rodzaj silnika	Pojemność [ccm]	Moc [KM/kW]	Skrzynia biegów	Stan licznika [km] (odczytany)	Ilość drzwi/miejsc
z zapłonem samoczynnym	2299	135/100	manualna	73 165	4/3
Nr rej. pojazdu	Nr nadwozia (VIN)		Data 1-rej./rok prod.	Następne bad. tech.	Lakier
WE5E857	VF1MA000068201565		18-01-2022/2021	18-01-2027	biały/UNI

Data oględzin: 21-03-2025

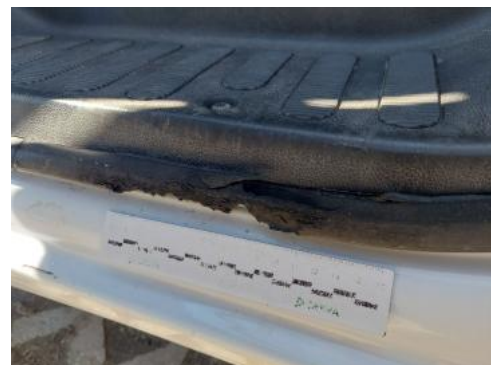
Fot. 36
uszczelka drzwi LP sparciała

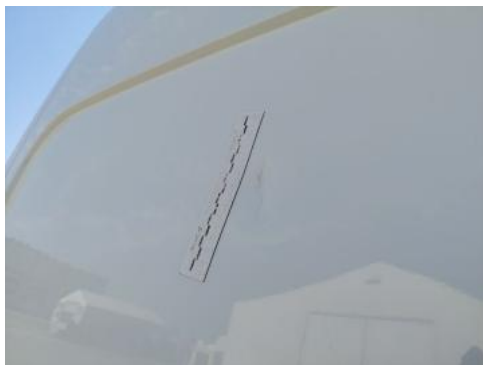
Fot. 37
Pokrywy bagażnika - Rysa/odprysk 1

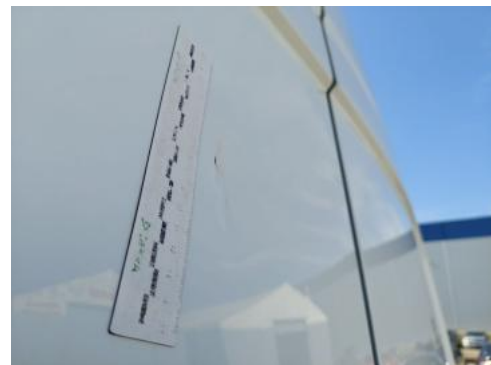
Poz.	Nazwa części	Nr katalogowy	Opis uszkodzenia	Czas [rbg]
1	Ściana boczna L	774339973R	zarysowanie	
2	Drzwi tylne, skrzydło lewe L	901010195R	wgniecenie	1

Fot. 38
Pokrywy bagażnika - Wgniecenie/odkształcenie 1

Poz.	Nazwa części	Rodzaj lakierowania	Opis uszkodzenia	NS [%]
1	Ściana boczna, przednia, część dolna E L	III		
2	Drzwi tylne (jedne) 2-cz., cz. g. nieprzeszkl A-D L	III

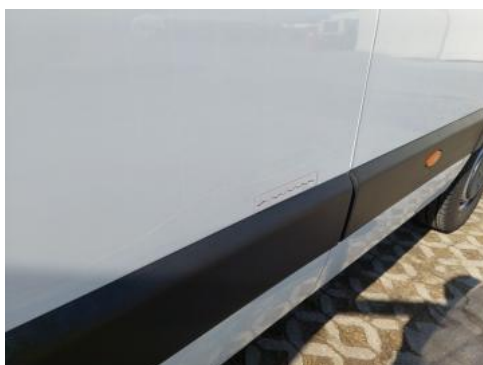
Fot. 39
Bok L - Rysa/odprysk 1
