Nr zlecenia DEKRA: MHC/WAW/40205/26/05/08
Nr zlecenia/szkody:
Data zlecenia: 08-05-2026

Ocena stanu technicznego pojazdu

Eurotax-Kod EC	Marka, model, typ pojazdu				Rodzaj nadwozia
0141269	VOLKSWAGEN, Transporter T6.1 2.0 TDI Euro 6 1968ccm - 110KM 2...				SPK
Rodzaj silnika	Pojemność [ccm]	Moc [KM/kW]	Skrzynia biegów	Stan licznika [km] (odczytany)	Ilość drzwi/miejsc
z zapłonem samoczynnym	1968	110/81	manualna	55 341	4/6
Nr rej. pojazdu	Nr nadwozia (VIN)		Data 1-rej./rok prod.	Następne bad. tech.	Lakier
WE4S939	WV1ZZZ7JZNX008552		10-11-2021/2021	09-11-2026	biały/UNI

Data oględzin: 15-05-2026

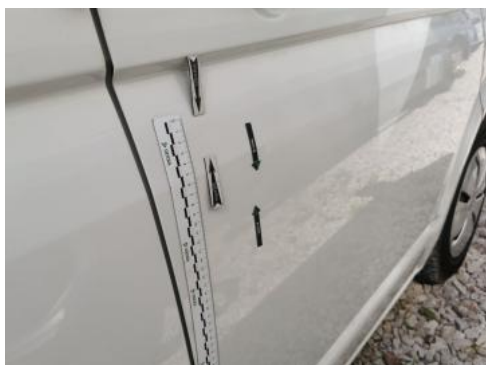
Fot. 37
Drzwi przednie P - Wgniecenie/odkształcenie 1

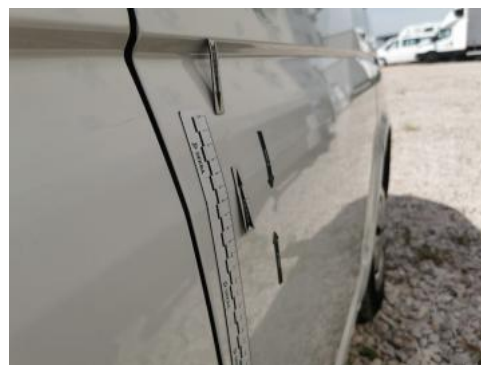
Fot. 38
Drzwi przednie P - Wgniecenie/odkształcenie 2

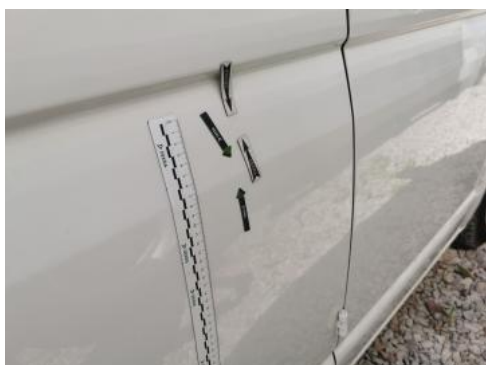
1	Drzwi przednie (nieuzbrojone) L	7LA831055	łagodne, wgniecenie/odkształcenie	
2	Drzwi tylne (nieuzbrojone) R	7LA841080	łagodne, wgniecenie	1
3	Boczna ściana skrzyni L	7F7829051	liczne, zarysowanie	
4	Boczna ściana skrzyni R	7F7829052	łagodne, zarysowanie

Fot. 39
Drzwi tylne P - Wgniecenie/odkształcenie 1

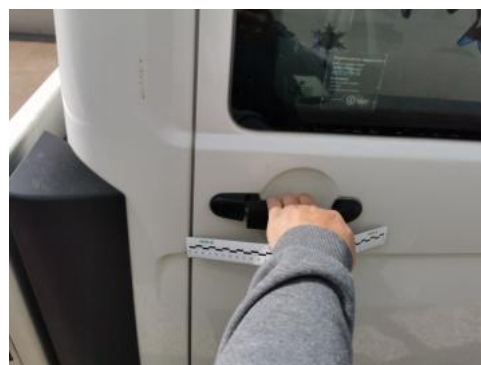
Fot. 40
Drzwi tylne P - Inne 1

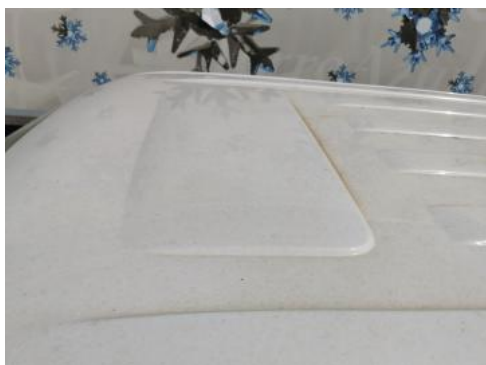
Fot. 41
Dach - Inne 1

Poz.	Nazwa części	Rodzaj lakierowania	Opis uszkodzenia	NS [%]
1	Próg/łuk pod drzwiami przednimi L	I		
2	Dach, część środkowa	III

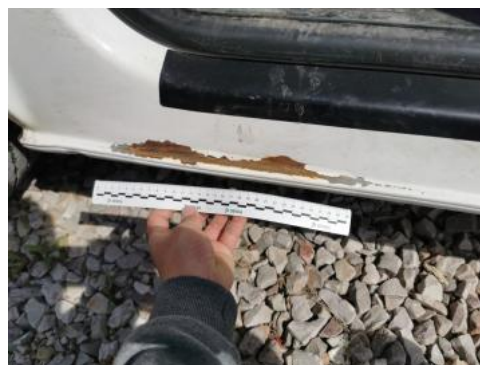
Fot. 42
Próg L - Inne 1

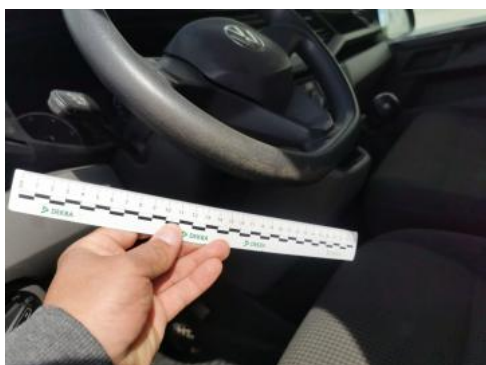
Fot. 43
Koło kierownicy - Rysa/odprysk 1

Poz.	Nazwa części	Nr katalogowy	Opis uszkodzenia	NS [%]
1	Kierownica przystosowana do Airbag	2GM41909181U	liczne, ubytki materiału	
2	Tapicerka siedziska 1.rząd L	7E0881405DBUEL	głębokie, ubytki materiału

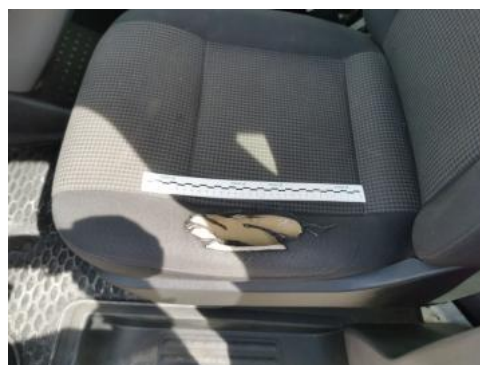
Fot. 44
Fotel prz. lew. - Pęknięcie/rozerwanie 1

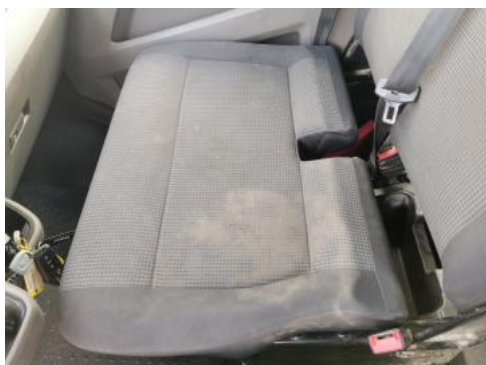
Fot. 45
Fotel prz. praw. - Inne 1

Poz.	Nazwa części	Nr katalogowy	Opis uszkodzenia	Czas [rbg]
1	Rama drzwi,przód L	7E0810075	liczne, łuszczenie powłoki lakierowej, liczne, ślady korozji, płytkie, wgniecenie	1.2
2	Tapicerka siedziska 1.rząd R	7E0881405DBUEL	liczne, zabrudzenie

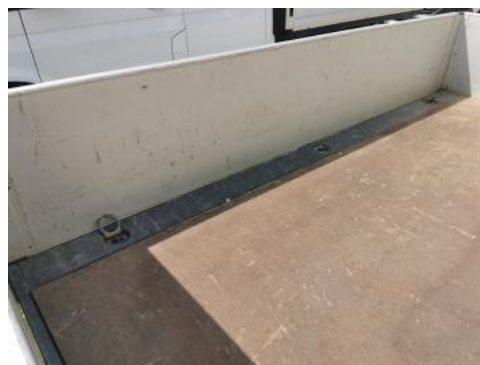
Fot. 46
Ściana lewa - Rysa/odprysk 1

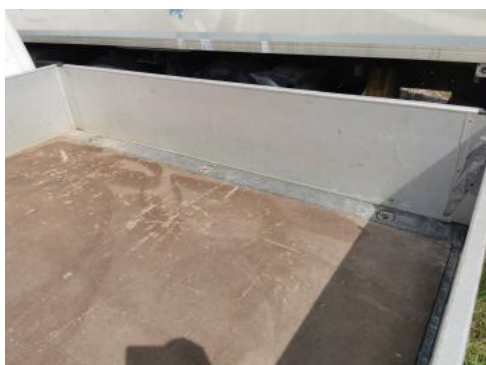
Fot. 47
Ściana prawa - Rysa/odprysk 1
