Nr zlecenia DEKRA: MHC/WAW/69802/25/09/17  
Nr zlecenia/szkody:  
Data zlecenia: 17-09-2025

## Ocena stanu technicznego pojazdu

| 0146964 | <b>TOYOTA, Proace 2.0 D4-D Euro 6 1997ccm - 145KM 2,7-3,1t 20-24, P...</b> | | | | KOM |
| WW760GE | YARVEEHTMGZ208614 | | 29-06-2022/2021 | 26-06-2027 | grafit/METALIK |

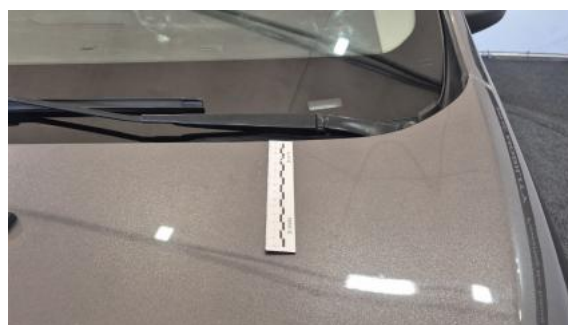
| Poz. | Nazwa części | Nr katalogowy | Opis uszkodzenia | Czas [rbg] |
|---|---|---|---|---|
| 4 | Pokrywa przednia | SU001A4539 | rysa/odprysk | |

**Fot. 32**  
Pokrywa komory silnika - Rysa/odprysk 1

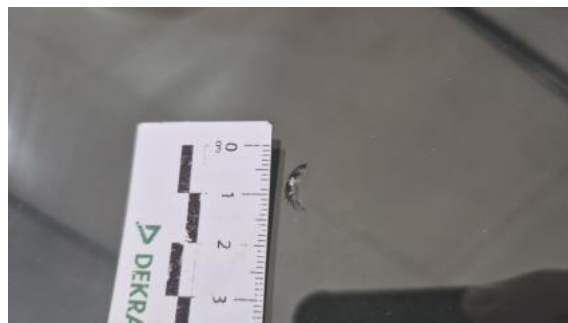
**Fot. 34**

| Poz. | Nazwa części | Nr katalogowy | Opis uszkodzenia | NS [%] |
|---|---|---|---|---|
| 1 | Szyba przednia atermiczna, barwiona | SU001A4029 | pęknięcie/rozerwanie | |

Szyba czołowa - Pęknięcie/rozerwanie 1

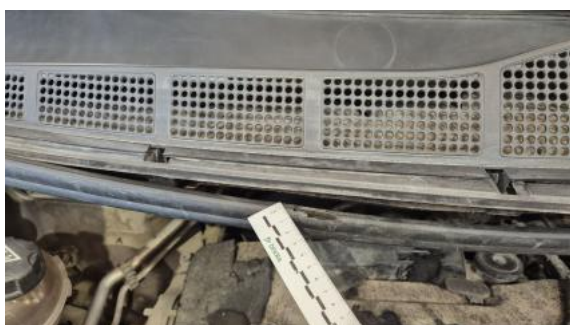
**Fot. 35**

| Poz. | Nazwa części | Nr katalogowy | Opis uszkodzeń | Czas [rbg] |
|---|---|---|---|---|
| 1 | Uszczelka pokryw przedniej tył | | pęknięcie/rozerwanie | |

Uszczelka pokrywy silnika - Pęknięcie/rozerwanie 1

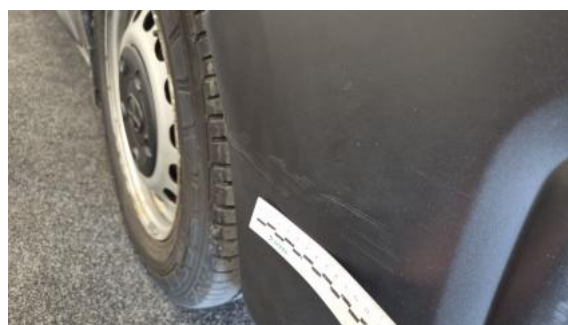
**Fot. 36**

| Poz. | Nazwa części | Nr katalogowy | Opis uszkodzenia | Czas [rbg] |
|---|---|---|---|---|
| 1 | Okładzina zderzaka przedniego | SU001A4868 | rysa/odprysk | |

Zderzak - Rysa/odprysk 1

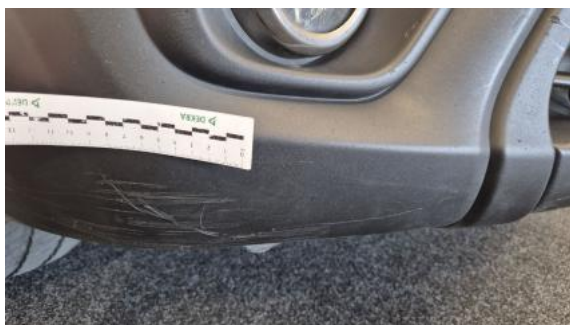
**Fot. 37**

Zderzak - Rysa/odprysk 2

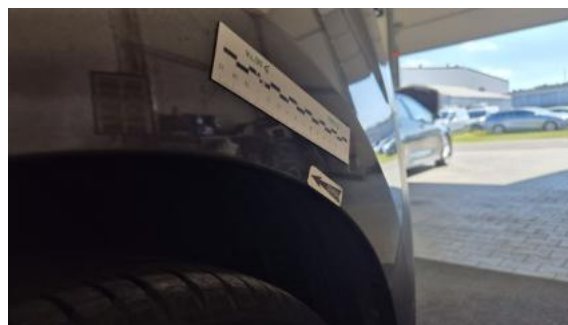
**Fot. 38**

| Poz. | Nazwa części | Nr katalogowy | Opis uszkodzenia | Czas [rbg] |
|---|---|---|---|---|
| 3 | Błotnik przedni R | SU001A4223 | wgniecenie/odkształcenie | |

Łotnik przedni P - Wgniecenie/odkształcenie 1

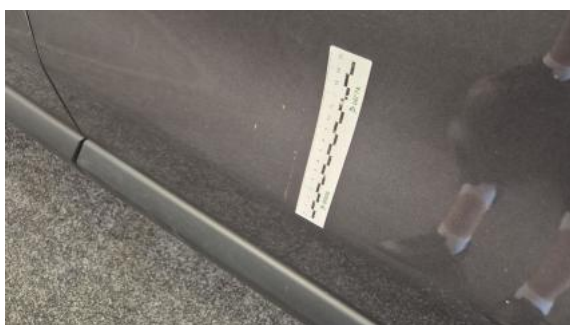
**Fot. 39**

| Poz. | Nazwa części | Nr katalogowy | Opis uszkodzenia | Czas [rbg] |
|---|---|---|---|---|
| 5 | Drzwi przednie (nieuzbrojone) R | SU001B5052 | rysa/odprysk | |

Drzwi przednie P - Rysa/odprysk 1

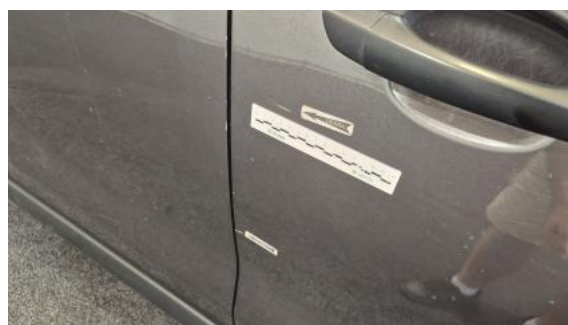
**Fot. 40**

Drzwi przednie P - Rysa/odprysk 2

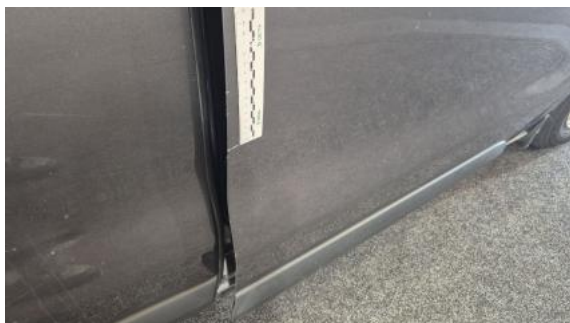
**Fot. 41**

Drzwi przednie P() - Rysa/odprysk 3

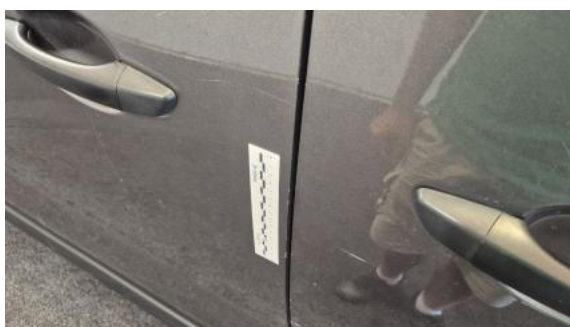
**Fot. 43**

| Poz. | Nazwa części | Nr katalogowy | Opis uszkodzenia | Czas [rbg] |
|---|---|---|---|---|
| 6 | Drzwi części ład.przesuwne R | SU001B4134 | rysa/odprysk | |

Drzwi tylne P - Rysa/odprysk 1

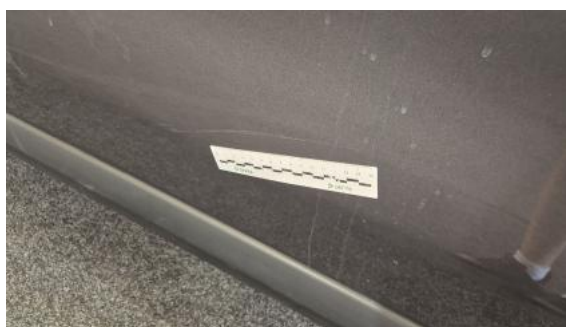
**Fot. 44**

Drzwi tylne P - Rysa/odprysk 2

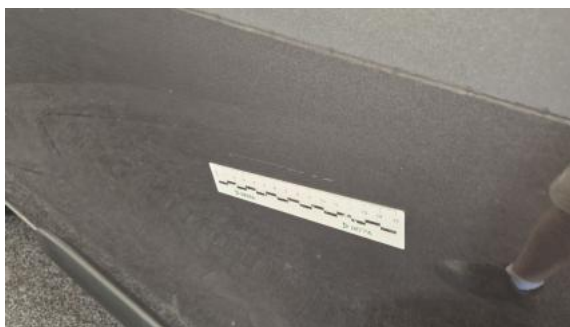
**Fot. 45**

Drzwi tylne P() - Rysa/odprysk 3

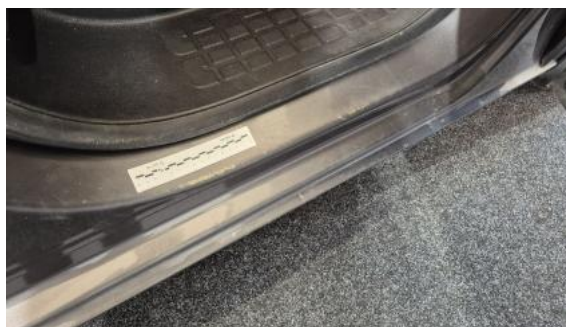
**Fot. 46**

| Poz. | Nazwa części | Nr katalogowy | Opis uszkodzenia | Czas [rbg] |
|---|---|---|---|---|
| 3 | Próg R | SU001A5887 | rysa/odprysk, ślady korozji | 2 |

Próg P - Rysa/odprysk 1

| Poz. | Nazwa części | Rodzaj lakierowania | Opis uszkodzenia | NS [%] |
|---|---|---|---|---|
| 5 | Próg (przy drzwiach bocznych) R | III | | |

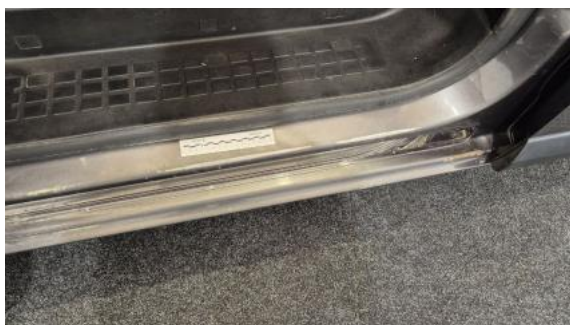
**Fot. 47**

Próg P - Rysa/odprysk 2

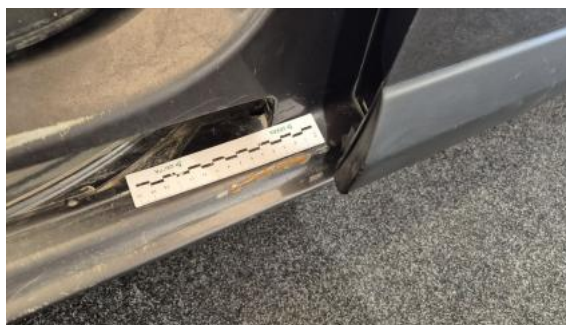
**Fot. 48**

Próg P - Inne 1

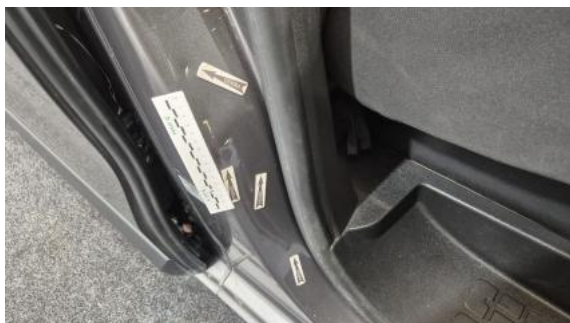
**Fot. 49**

| Poz. | Nazwa części | Nr katalogowy | Opis uszkodzenia | Czas [rbg] |
|---|---|---|---|---|
| 5 | Słupek środkowy (B) R | SU001A6221 | wgniecenie/odkształcenie | 2 |

Słupek środkowy P - Wgniecenie/odkształcenie 1

| Poz. | Nazwa części | Rodzaj lakierowania | Opis uszkodzenia | NS [%] |
|---|---|---|---|---|
| 3 | Słupek środkowy (B) kompletny R | III | | |

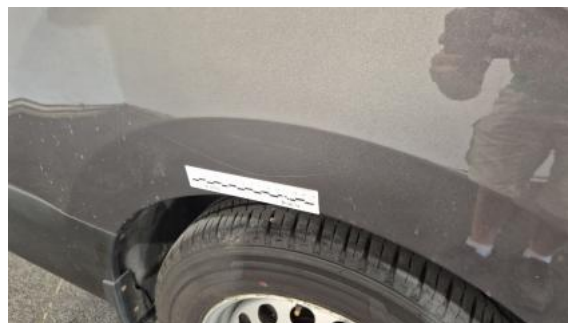
**Fot. 50**

Światnik tylny P / Ściana boczna P - Rysa/odprysk 1

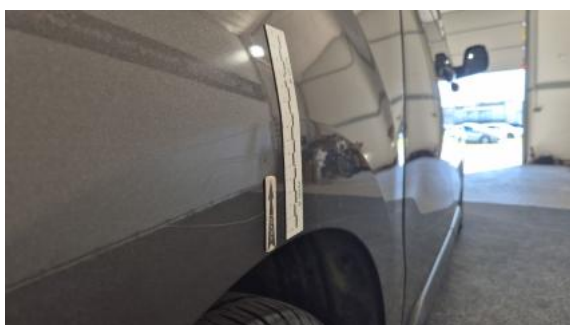
**Fot. 51**

Światnik tylny P / Ściana boczna P - Wgniecenie/odkształcenie 1

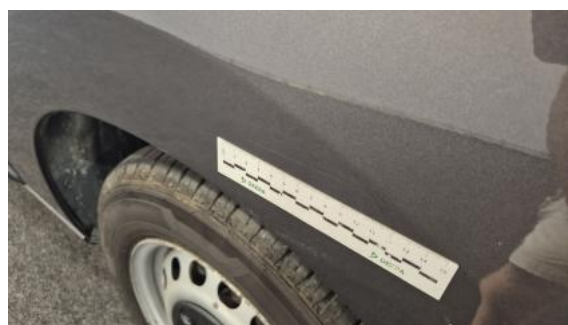
**Fot. 52**

| Poz. | Nazwa części | Nr katalogowy | Opis uszkodzenia | Czas [rbg] |
|---|---|---|---|---|
| 7 | Błotnik tylny L | SU001A6027 | rysa/odprysk, wgniecenie/odkształcenie | |

Światnik tylny L / Ściana boczna L - Rysa/odprysk 1

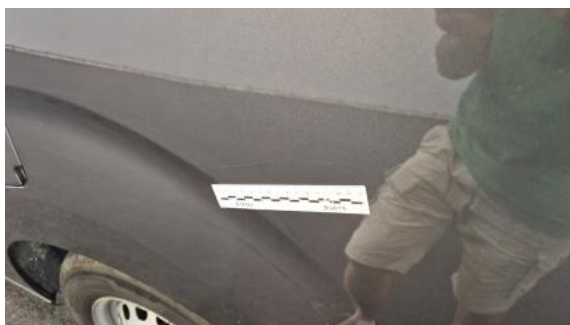
**Fot. 53**

Światnik tylny L / Ściana boczna L - Rysa/odprysk 2

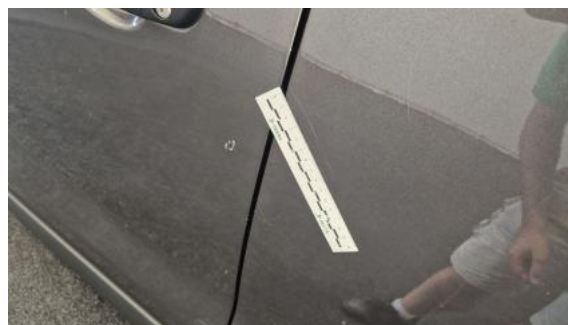
**Fot. 54**

Światnik tylny L / Ściana boczna L() - Rysa/odprysk 3

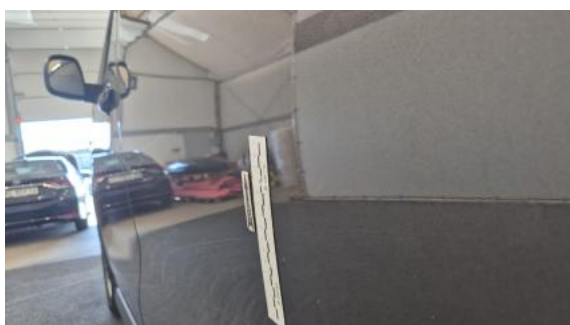
**Fot. 55**

Światnik tylny L / Ściana boczna L - Wgniecenie/odkształcenie 1

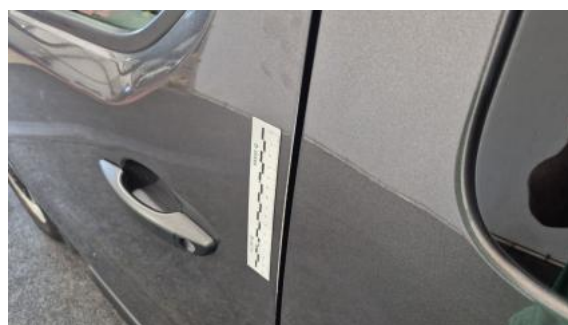
**Fot. 56**

| Poz. | Nazwa części | Nr katalogowy | Opis uszkodzenia | Czas [rbg] |
|---|---|---|---|---|
| 1 | Drzwi przednie (nieuzbrojone) L | SU001B5053 | rysa/odprysk, wgniecenie/odkształcenie | 1 |

Drzwi przed L - Rysa/odprysk 1

| Poz. | Nazwa części | Rodzaj lakierowania | Opis uszkodzenia | NS [%] |
|---|---|---|---|---|
| 1 | Drzwi przednie, kompletne K L | III | | |

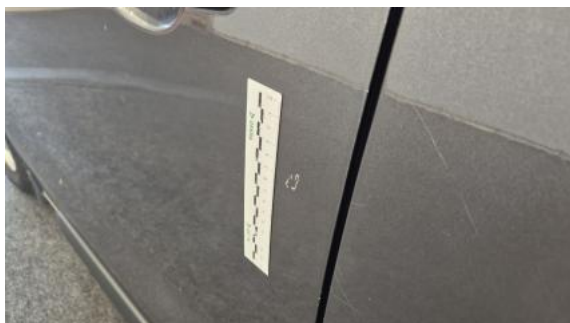
**Fot. 57**

Drzwi przed L - Rysa/odprysk 2

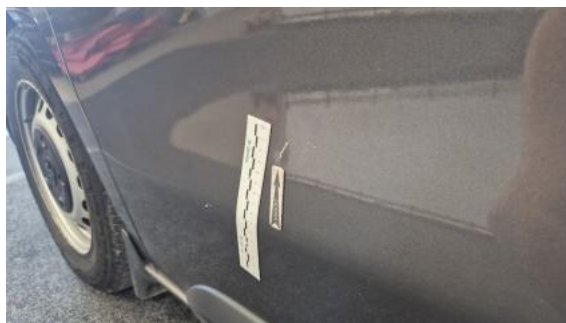
**Fot. 58**

Drzwi przed L - Wgniecenie/odkształcenie 1

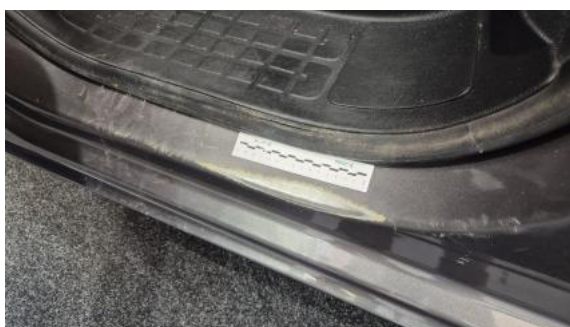
**Fot. 59**

| Poz. | Nazwa części | Nr katalogowy | Opis uszkodzenia | Czas [rbg] |
|---|---|---|---|---|
| 2 | Próg L | SU001A5888 | rysa/odprysk | |

Próg L - Rysa/odprysk 1

| Poz. | Nazwa części | Rodzaj lakierowania | Opis uszkodzenia | NS [%] |
|---|---|---|---|---|
| 4 | Próg, część przednia L | III | | |

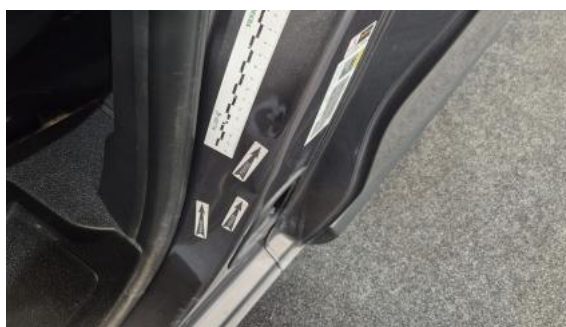
**Fot. 60**

| Poz. | Nazwa części | Nr katalogowy | Opis uszkodzenia | Czas [rbg] |
|---|---|---|---|---|
| 4 | Słupek środkowy (B) L | SU001A6222 | wgniecenie/odkształcenie, rysa/odprysk | 2 |

Słupek środkowy L - Rysa/odprysk 1

| Poz. | Nazwa części | Rodzaj lakierowania | Opis uszkodzenia | NS [%] |
|---|---|---|---|---|
| 2 | Słupek środkowy (B) kompletny L | III | | |

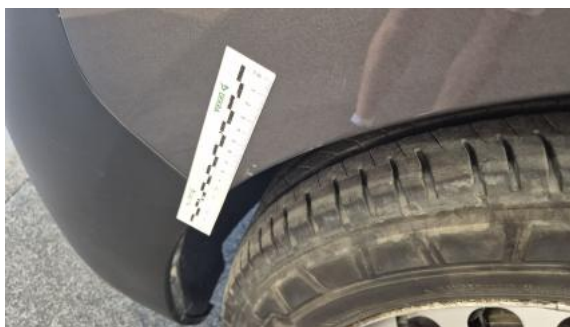
**Fot. 61**

| Poz. | Nazwa części | Nr katalogowy | Opis uszkodzenia | Czas [rbg] |
|---|---|---|---|---|
| 2 | Błotnik przedni L | SU001A4222 | rysa/odprysk | |

Łotnik przedni L - Rysa/odprysk 1

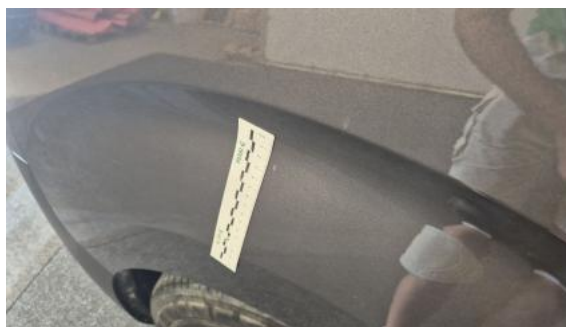
**Fot. 62**

Łotnik przedni L - Rysa/odprysk 2

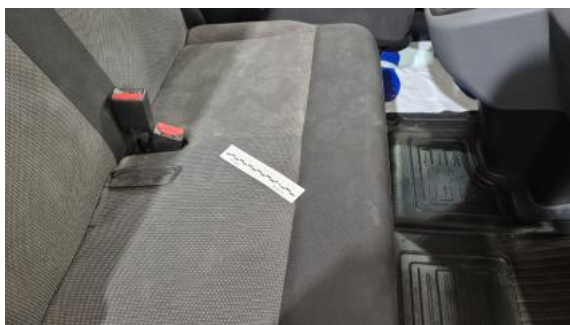
**Fot. 63**

| Poz. | Nazwa części | Nr katalogowy | Opis uszkodzenia | Czas [rbg] |
|---|---|---|---|---|
| 6 | Tapicerka siedzenia 1.rząd R | SU001A5620 | zabrudzenie | |

Fotel prz. praw. - Inne 1

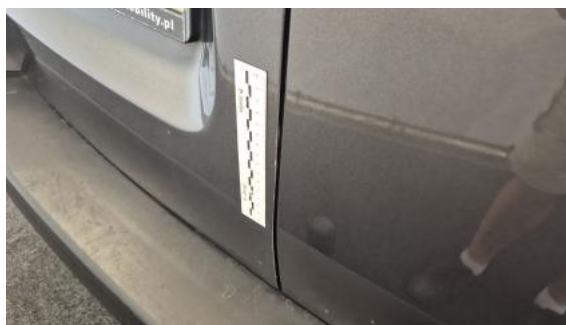
**Fot. 64**

Drzwi tyłu lewe - Rysa/odprysk 1

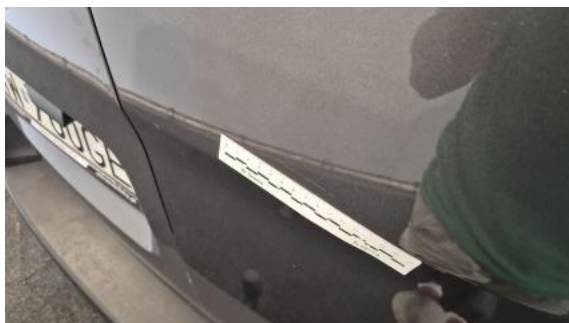
**Fot. 65**

Drzwi tyłu prawe - Rysa/odprysk 1
