**Ocena stanu technicznego pojazdu**

| 0134542 | <b>VOLVO, V60 18-21, V60 D3 SCR</b> | | | | KOM |
| WE1R138 | YV1ZW72V1L2400096 | | 16-09-2020/2020 | 29-08-2026 | srebrny/2-warstwowy metalizowany |

**Data oględzin:** 01-10-2025**Miejsce oględzin:**

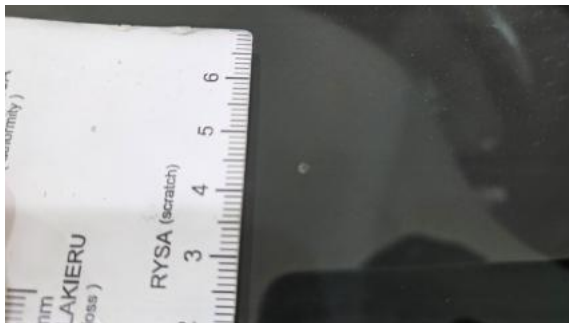
**Fot. 33**

| Poz. | Nazwa części | Nr katalogowy | Opis uszkodzenia | Czas [rbg] |
|---|---|---|---|---|
| 1 | Szyba przednia barwiona | 32368964 | rysa/odprysk | |

Szyba czołowa - Rysa/odprysk 1

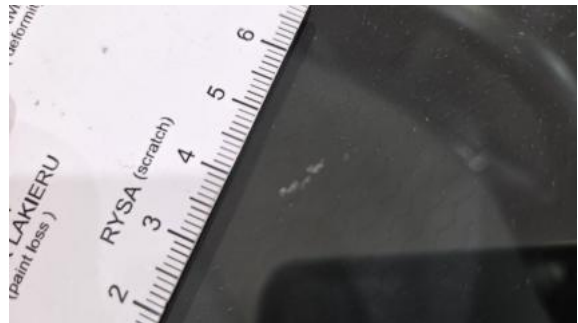
**Fot. 34**

Szyba czołowa - Rysa/odprysk 2

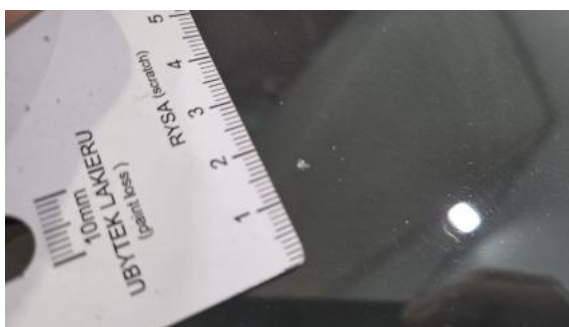
**Fot. 35**

Szyba czołowa() - Rysa/odprysk 3

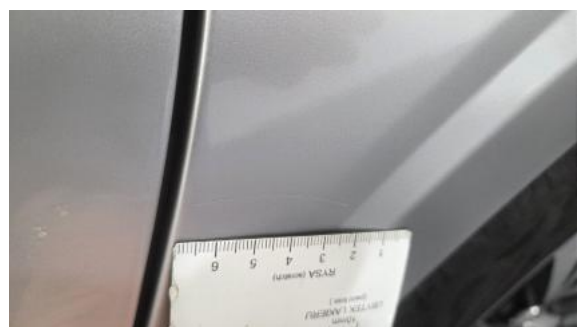
**Fot. 36**

Ścianka tylna L / Ścianka boczna L - Rysa/odprysk 1

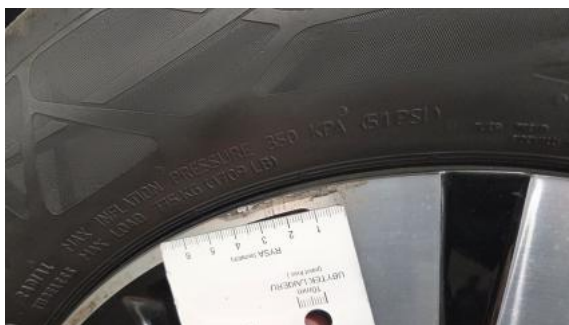
**Fot. 37**

| Poz. | Nazwa części | Nr katalogowy | Opis uszkodzenia | Czas [rbg] |
|---|---|---|---|---|
| 3 | Tarcza koła aluminiowa przód L | 31471308 | rysa/odprysk | |

Felga Aluminiowa przednia L - Rysa/odprysk 1
