Nr zlecenia DEKRA: MHC/WAW/18997/24/03/12
Nr zlecenia/szkody:
Data zlecenia: 12-03-2024

Ocena stanu technicznego pojazdu

Eurotax-Kod EC	Marka, model, typ pojazdu				Rodzaj nadwozia
0144549	PEUGEOT, 308 SW 17-21, 308 SW 1.5 BlueHDi Active Pack Busines...				KOM
Rodzaj silnika	Pojemność [ccm]	Moc [KM/kW]	Skrzynia biegów	Stan licznika [km] (odczytany)	Ilość drzwi/miejsc
z zapłonem samoczynnym	1499	130/96	manualna	90 683	5/5
Nr rej. pojazdu	Nr nadwozia (VIN)		Data 1-rej./rok prod.	Następne bad. tech.	Lakier
WE3F263	VF3LCYHZJLS305721		18-05-2021/2020	17-05-2024	szary/METALIK

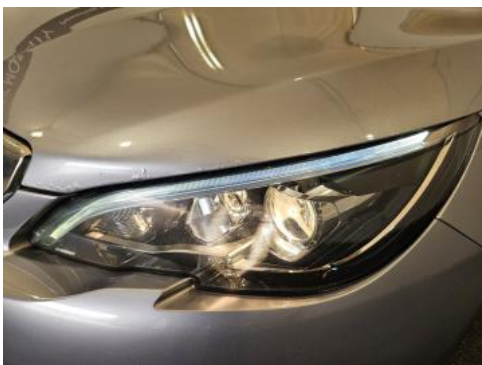
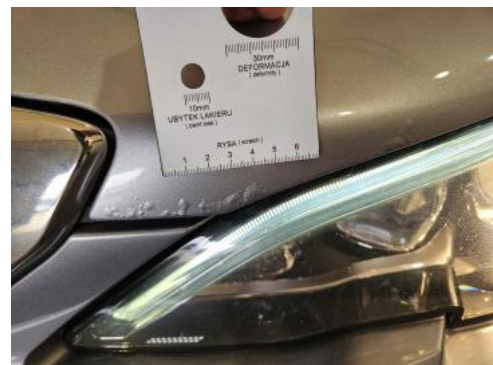
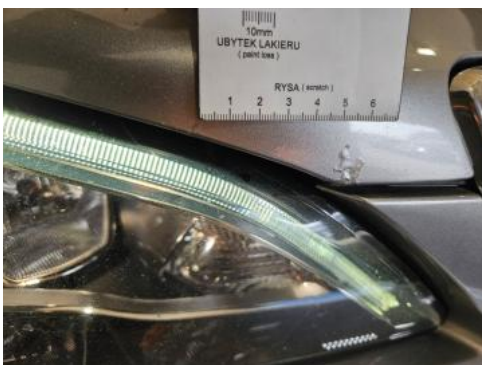
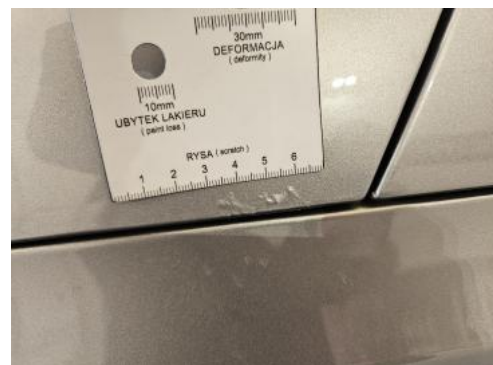
Poz.	Nazwa części	Nr katalogowy	Opis uszkodzenia	Czas [rbg]
1	Pokrywa przednia	9817303180	ślady korozji, wtrącenia powłoki lakierowej

Fot. 35
Pokrywa komory silnika - zdjęcie poglądowe 1

Fot. 36
Pokrywa komory silnika - zdjęcie poglądowe 2

Fot. 37
Pokrywa komory silnika - Inne 1

Fot. 38
Pokrywa komory silnika - Inne 2

Poz.	Nazwa części	Rodzaj lakierowania	Opis uszkodzenia	NS [%]
1	Pokrywa przednia	III

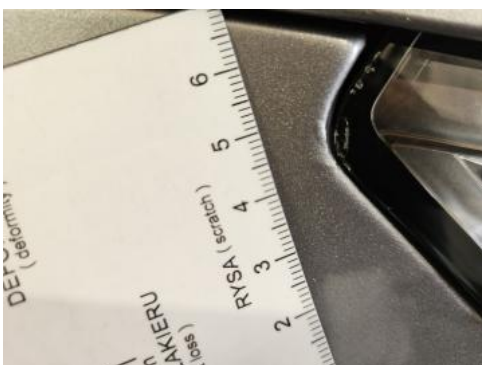
Poz.	Nazwa części	Nr katalogowy	Opis uszkodzenia	Czas [rbg]
1	Reflektor z kierunkowskazem kpl. R	1628555380	rysa/odprysk	
2	Błotnik przedni R	9802164280	wtrącenia powłoki lakierowej	
3	Drzwi przednie (nieuzbrojone) L	1610102080	rysa/odprysk	
4	Błotnik tylny L	1611502980	rysa/odprysk	
5	Błotnik tylny R	1632654280	rysa/odprysk

Fot. 39
Błotnik przedni P - Inne 1

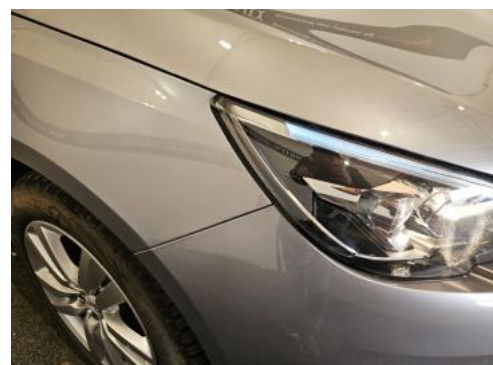
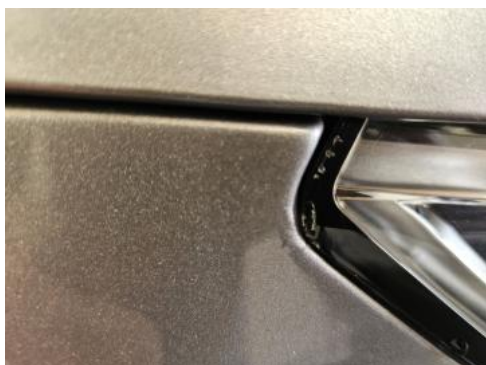
Fot. 40
Reflektor P - zdjęcie poglądowe 1

Fot. 41
Reflektor P - Rysa/odprysk 1

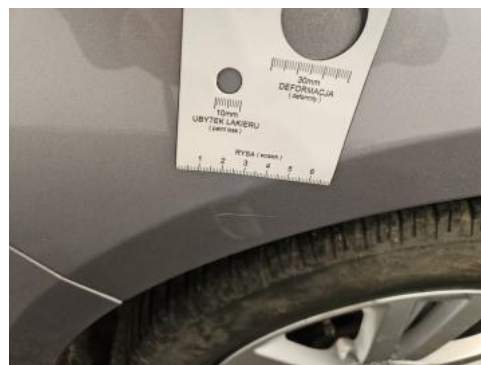
Fot. 42
Błotnik tylny P / Ściana boczna P - Rysa/odprysk 1

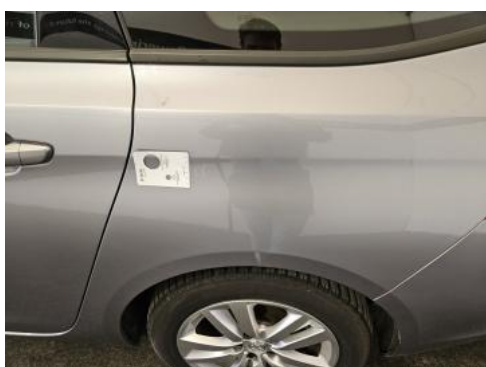
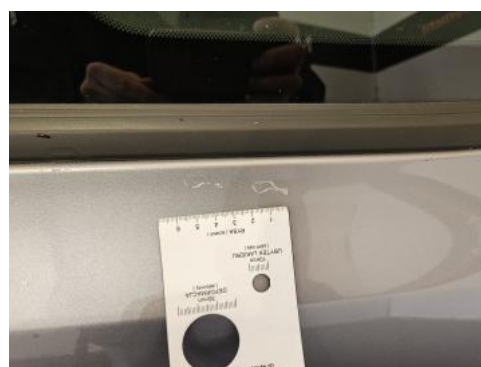
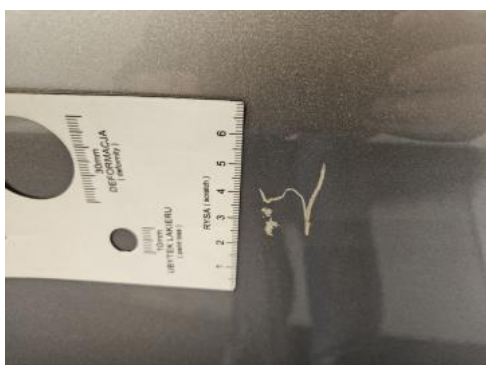
Fot. 43
Błotnik tylny L / Ściana boczna L - zdjęcie poglądowe 1

Fot. 44
Błotnik tylny L / Ściana boczna L - zdjęcie poglądowe 2

Fot. 45
Błotnik tylny L / Ściana boczna L - Rysa/odprysk 1

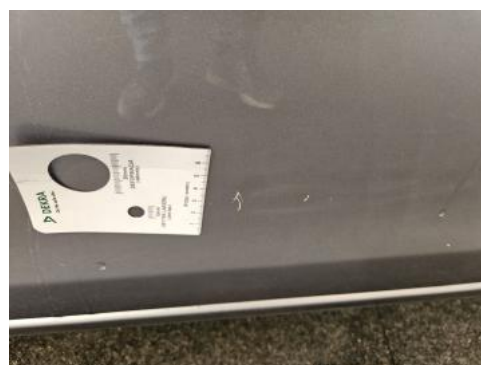
Fot. 46
Drzwi przed L - Rysa/odprysk 1
