Nr zlecenia DEKRA: MHC/WAW/78075/25/10/13  
Nr zlecenia/szkody:  
Data zlecenia: 13-10-2025

**Ocena stanu technicznego pojazdu**

| 0145964 | <b>VOLKSWAGEN, Golf VIII Variant 20-24, Golf VIII 2.0 TDI Life</b> | | | | KOM |

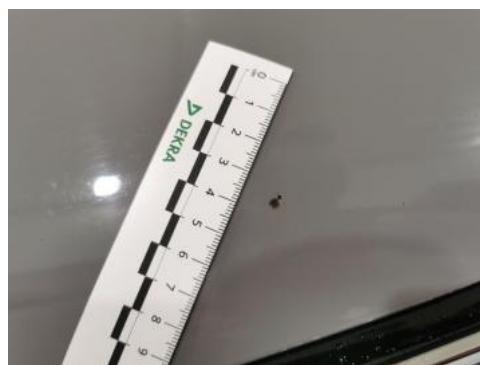
| Poz. | Nazwa części | Nr katalogowy | Opis uszkodzenia | Czas [rbg] |
|---|---|---|---|---|
| 2 | Pokrywa przednia | 5H0823031H | ślady korozji | 1 |

**Fot. 36**  
Pokrywa komory silnika - Inne 1

| Poz. | Nazwa części | Rodzaj lakierowania | Opis uszkodzenia | NS [%] |
|---|---|---|---|---|
| 2 | Pokrywa przednia | III | | |

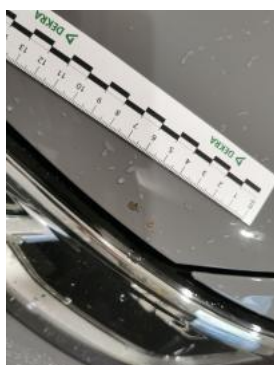
**Fot. 37**  
Pokrywa komory silnika - Inne 2

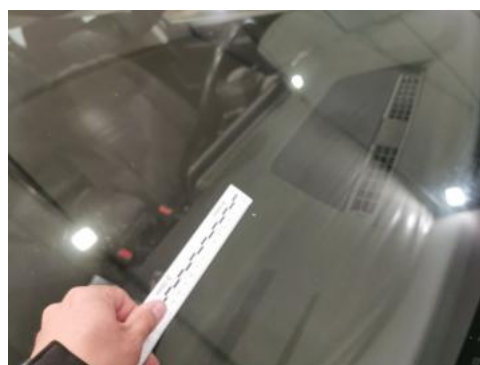
**Fot. 38**  
Szyba czołowa - zdjęcie poglądowe 1

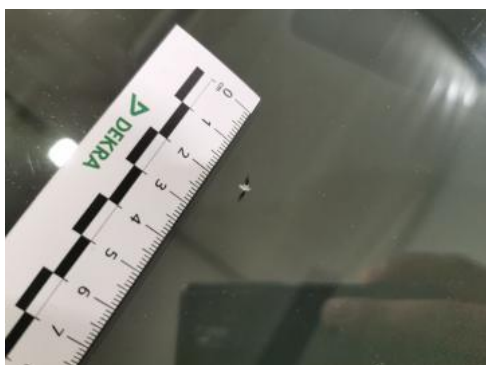
| Poz. | Nazwa części | Nr katalogowy | Opis uszkodzenia | NS [%] |
|---|---|---|---|---|
| 1 | Szyba przednia barwiona | 5H0845011ASNVB | pęknięcie/rozerwanie | |

**Fot. 39**  
Szyba czołowa - Pęknięcie/rozerwanie 1

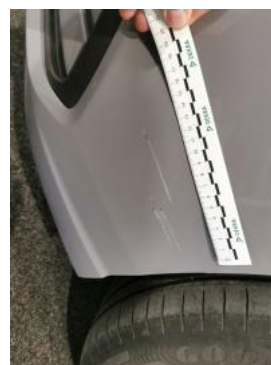
| Poz. | Nazwa części | Nr katalogowy | Opis uszkodzenia | Czas [rbg] |
|---|---|---|---|---|
| 1 | Okładzina zderzaka przedniego | 5H0807217AFGRU | rysa/odprysk | 1 |

**Fot. 40**  
Zderzak - Rysa/odprysk 1

| Poz. | Nazwa części | Rodzaj lakierowania | Opis uszkodzenia | NS [%] |
|---|---|---|---|---|
| 1 | Zderzak przedni k | K3 | | |

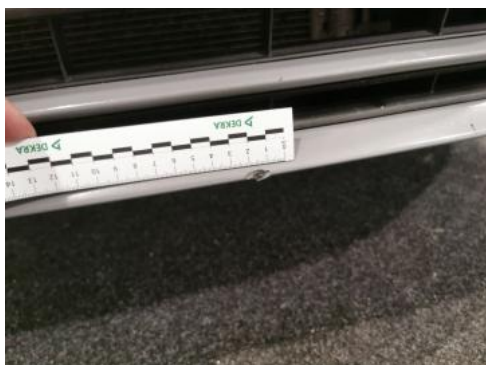
**Fot. 41**  
Zderzak - Rysa/odprysk 2

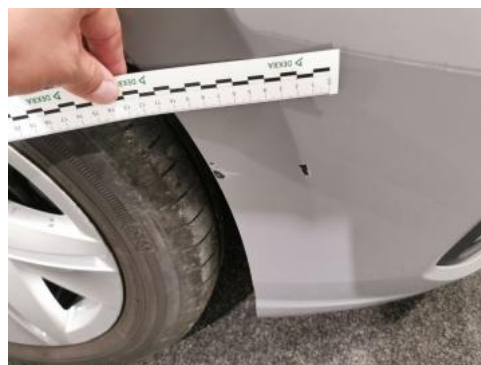
**Fot. 42**  
Zderzak() - Rysa/odprysk 3

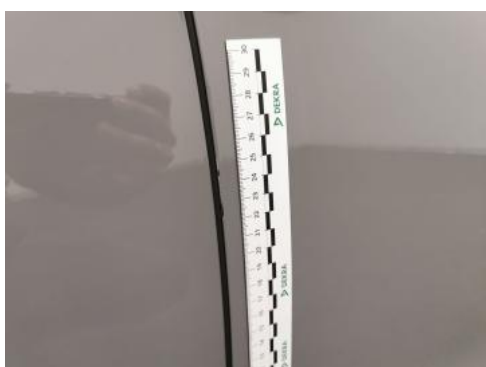
| Poz. | Nazwa części | Nr katalogowy | Opis uszkodzenia | Czas [rbg] |
|---|---|---|---|---|
| 2 | Drzwi przednie (nieuzbrojone) R | 5H4831056M | rysa/odprysk | |

**Fot. 43**  
Drzwi przednie P - Rysa/odprysk 1

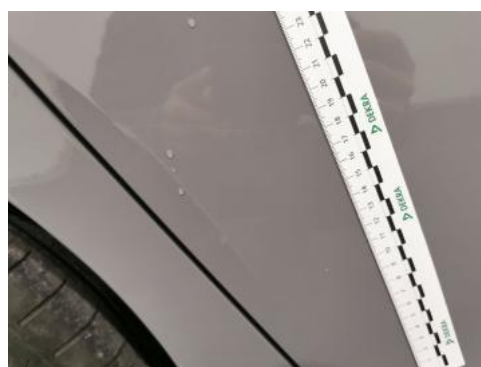
| Poz. | Nazwa części | Nr katalogowy | Opis uszkodzenia | Czas [rbg] |
|---|---|---|---|---|
| 4 | Drzwi tylne (nieuzbrojone) R | 5H9833056G | rysa/odprysk | |

**Fot. 44**  
Drzwi tylne P - Rysa/odprysk 1

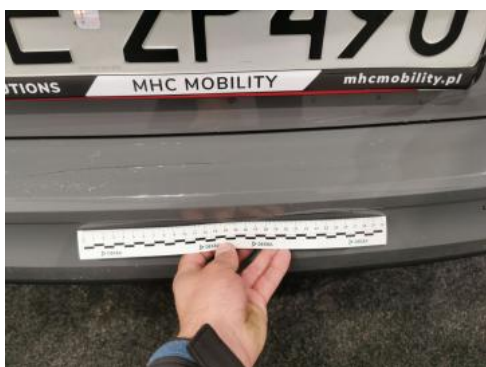
| Poz. | Nazwa części | Nr katalogowy | Opis uszkodzenia | Czas [rbg] |
|---|---|---|---|---|
| 5 | Okładzina zderzaka tylnego | 5H9807417AFGRU | rysa/odprysk | |

**Fot. 45**  
Zderzak tylny - Rysa/odprysk 1

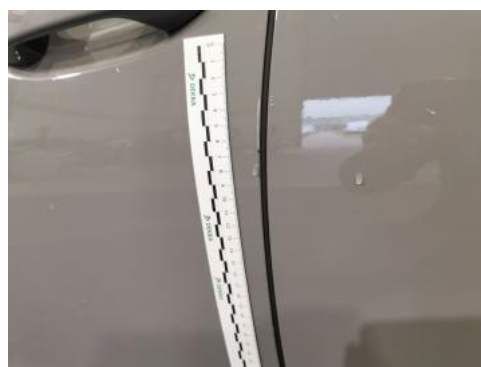
| Poz. | Nazwa części | Nr katalogowy | Opis uszkodzenia | Czas [rbg] |
|---|---|---|---|---|
| 1 | Drzwi przednie (nieuzbrojone) L | 5H4831055M | rysa/odprysk | |

**Fot. 46**  
Drzwi przed L - Rysa/odprysk 1

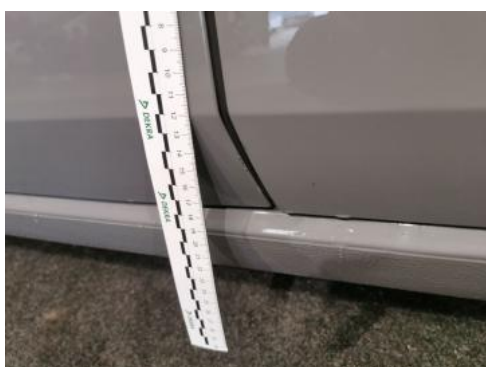
**Fot. 47**  
Drzwi przed L - Rysa/odprysk 2

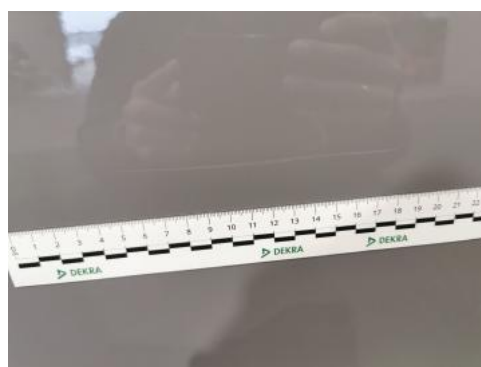
| Poz. | Nazwa części | Nr katalogowy | Opis uszkodzenia | Czas [rbg] |
|---|---|---|---|---|
| 3 | Drzwi tylne (nieuzbrojone) L | 5H9833055G | rysa/odprysk | |

**Fot. 48**  
Drzwi tylne L - Rysa/odprysk 1

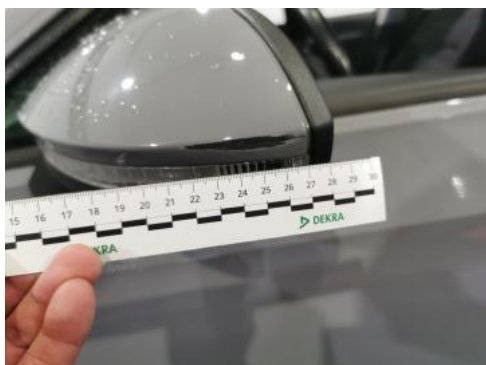
| Poz. | Nazwa części | Nr katalogowy | Opis uszkodzenia | Czas [rbg] |
|---|---|---|---|---|
| 3 | Ostona lusterka zewnętrznego L | 5H0857537GRU | rysa/odprysk | |

**Fot. 49**  
Lusterko zew L - Rysa/odprysk 1

| Poz. | Nazwa części | Rodzaj lakierowania | Opis uszkodzenia | NS [%] |
|---|---|---|---|---|
| 3 | Ostona lusterka L | K3 | | |

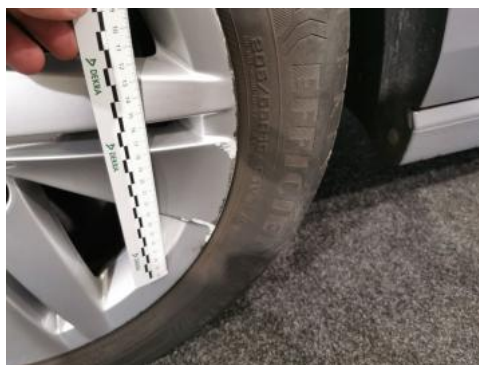
| Poz. | Nazwa części | Nr katalogowy | Opis uszkodzenia | Czas [rbg] |
|---|---|---|---|---|
| 4 | Tarcza koła aluminiowa przód L | 5H06010258Z8 | rysa/odprysk | 2 |

**Fot. 50**  
Felga Aluminiowa przednia L - Rysa/odprysk 1

| Poz. | Nazwa części | Rodzaj lakierowania | Opis uszkodzenia | NS [%] |
|---|---|---|---|---|
| 4 | Tarcza koła (ALU) - duża | SP | | |

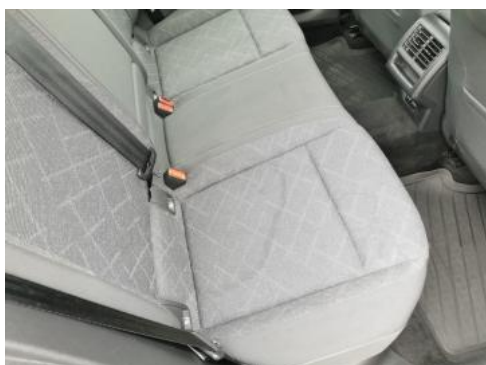
| Poz. | Nazwa części | Nr katalogowy | Opis uszkodzenia | Czas [rbg] |
|---|---|---|---|---|
| 5 | Tapicerka siedziska 2.rząd | 5H0885405JUSN | zabrudzenie | |

**Fot. 51**  
Kanapa tyl. - Inne 1

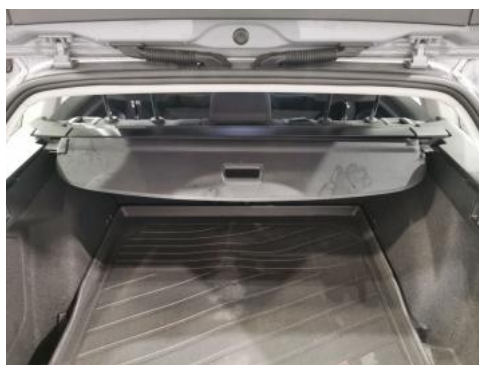
**Fot. 52**  
Półka/roleta tylna - zdjęcie poglądowe 1

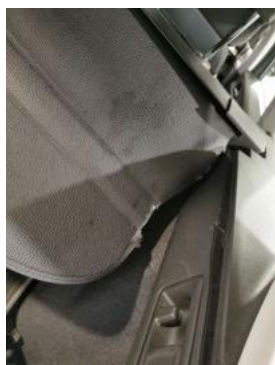
| 8 | Nakładka przestrzeni bagażowej | 5H9867871D2RX | pęknięcie/rozerwanie | |

**Fot. 53**  
Półka/roleta tylna - Pęknięcie/rozerwanie 1

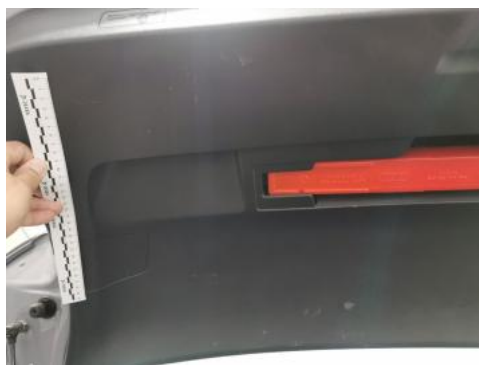
| Poz. | Nazwa części | Nr katalogowy | Opis uszkodzenia | Czas [rbg] |
|---|---|---|---|---|
| 6 | Nakładka pokrywy tylnej dół | 5H98676014PK | rysa/odprysk | |

**Fot. 54**  
Wykładzina pokrywy tylnej - Rysa/odprysk 1
